Begutachtung einer Bruchsteinwand hinsichtlich des Vorkommens von Wildbienen beauftragt durch den Bauherrn (Herr Schwarzer) am 16. Juli 2023. Ort der Scheune: Wiesbadener Straße 173, Königstein

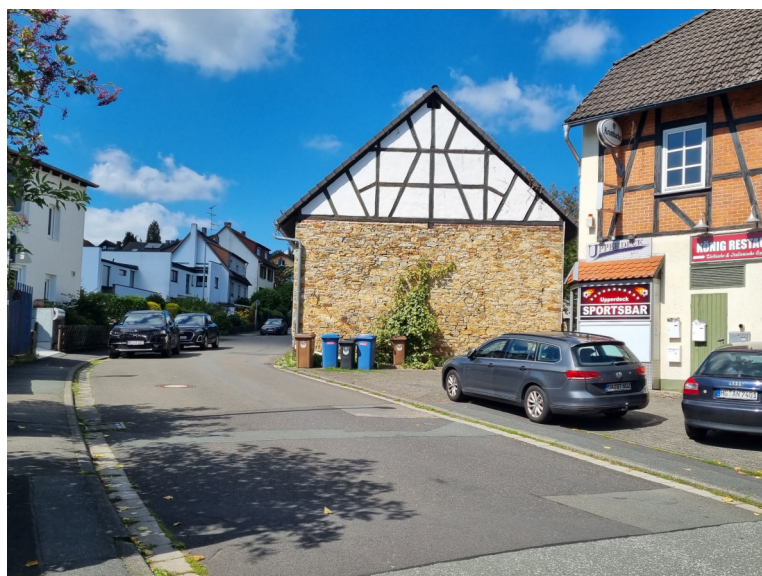
Ausgangslage: Die Scheune besteht auf ihrer Ostseite auf einer Fläche von ca. 40 qm aus einer ca. 60 cm tiefen, unverputzten Bruchsteinwand (Taunus-Quarzit), bei der die Fugen infolge des Alters über ihre gesamte Fläche sehr porös sind. In Rahmen eines artenschutzrechtlichen Gutachtens durch das Fachbüro „Faunistik und Ökologie“ (Friedrichsdorf) gab es im Frühjahr 2023 Hinweise auf die Besiedlung der Bruchsteinmauer durch Wildbienen, jedoch konnten die Arten nicht bestimmt werden. Im Juli wurde der Autor durch den Bauherrn gebeten eine solche Begutachtung nachzuholen.

Abb. 1: Ostseite der Bruchsteinwand, 10. August 2023.

Die vorhandene Bruchsteinwand muss über 50% erhalten werden. Der Teileingriff ist auszugleichen, indem geeignete Bruchsteine an anderer Stelle in einer Tiefe von mindestens 40 cm neu aufgeschichtet und ab einer Tiefe von 10 cm durch groben Bruchsteinmörtel (ohne Zement!) statisch gesichert werden. Insgesamt sollte diese neue Wand den gleichen Anteil ersetzen, der durch den teilweisen Abriss der Bruchsteinwand verloren ging (also maximal 20 qm einer mindestens 40 cm tiefen Bruchsteinwand).

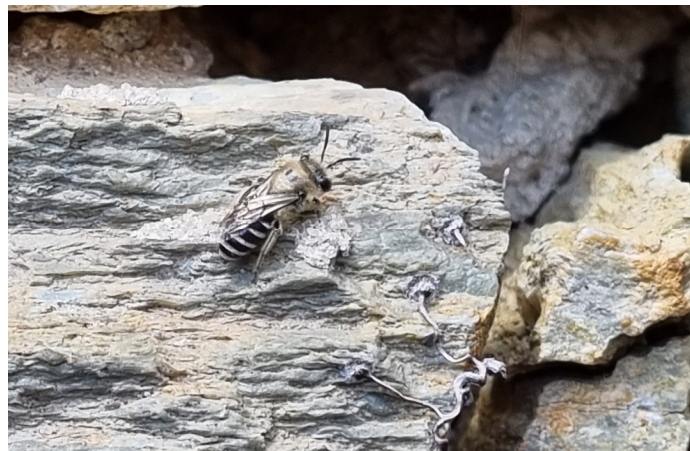
Colletes daviesanus, Seidenbiene: mehrere Weibchen mit Pollen, die in der Wand nisten, ungefährdet.

Abb. 2: Die in der Bruchsteinwand nistende Seidenbiene *Colletes daviesanus*, ungefährdet. 10. August 2023.

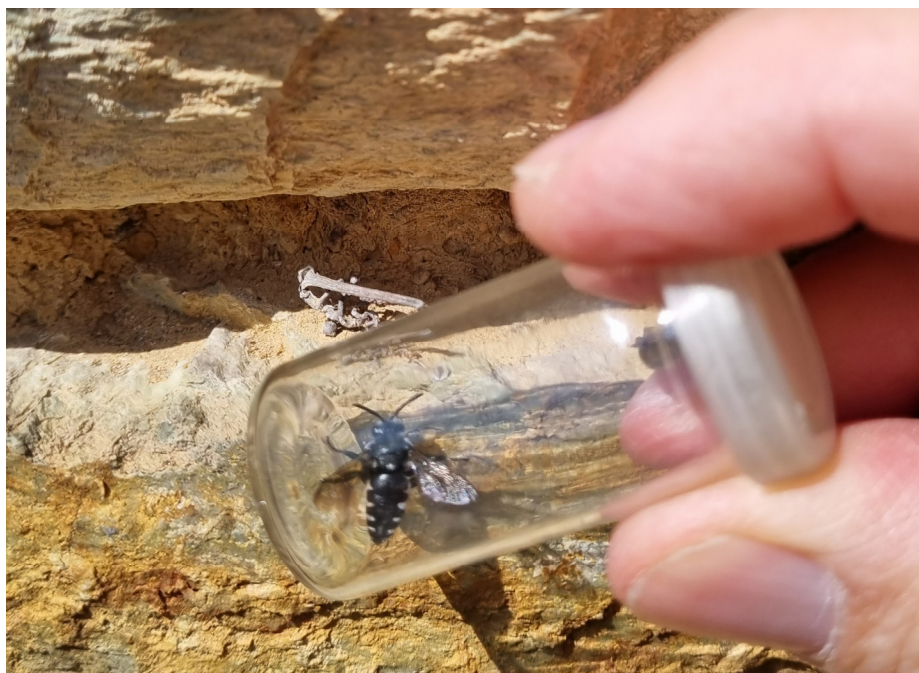
Thyreus orbatus, Fleckenbiene: parasitische Art, deren Wirt in Hessen die Pelzbiene ***Anthophora quadrimaculata*** ist. Ein Weibchen der Fleckenbiene wurde bei der Suche nach Nestern des Wirtes an der Wand ermittelt. Der Wirt nistet ausschließlich in Bruchsteinmauern und tritt vorwiegend in Lagen mit historischer Bausubstanz auf. Das Vorkommen der Fleckenbiene weist also indirekt auf Nester der Pelzbiene in der Wand hin. Nach der RL Hessen ist die Pelzbiene ***Anthophora quadrimaculata*** als gefährdet eingestuft, die Fleckenbiene als „vom Aussterben bedroht“ (Tischendorf et al. 2009). Hierbei ist jedoch anzumerken, dass die Bestandssituation der Fleckenbiene sich in den letzten Jahren in Hessen erholt hat. Es gibt vermehrt aktuelle Nachweise, u.a. von der Burg Kronberg in 2023. Möglicherweise wird die Art von der Klimaerwärmung begünstigt. Die Art würde bei einer Fortschreibung der Roten Liste vermutlich derzeit den Status „stark gefährdet“ bekommen.

Abb. 3. Weibchen der parasitisch lebenden Fleckenbiene *Thyreus orbatus* an der Bruchsteinmauer. 10. August 2023.

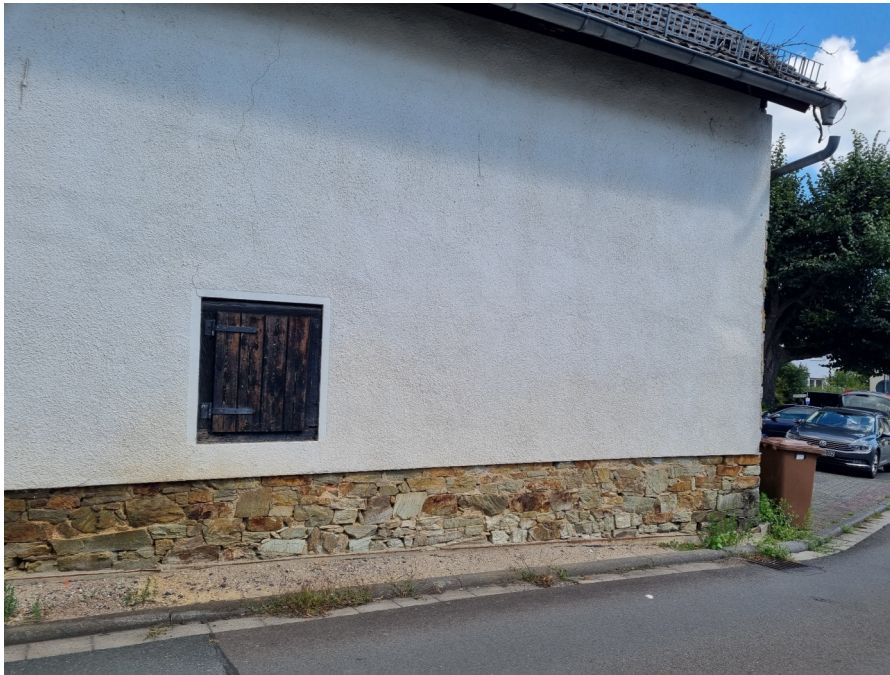
Abb. 4: Südseite der Scheune mit Bruchsteinwand im Sockel. Diese Wand wird nicht von Wildbienen besiedelt Auch diese Steine aus dem Sockelbereich sollten für Naturschutzzwecke wiederverwendet werden. 10. August 2023.

Keinesfalls dürfen die Oberfläche oder die Fugen versiegelt werden. Da neben den abzureißenden Teilen der Bruchsteinmauer vermutlich auch die derzeit nach Süden ausgerichteten unverputzten Bruchsteinwände (Sockelbereich) für eine solche Neuanlage geeignet wären, sollten diese für Naturschutzzwecke gesichert werden. Ebenso ist zu vermuten, dass beim Abriss viele weitere Bruchsteine anfallen. Diese sollten gesichert werden, um sie andernorts für Naturschutzzwecke zu nutzen.
