Projekt: Standort 4084 Eichen,
VF-001 Ölkeller Eichen
Stufe IIa - Detailuntersuchung

Bericht: Detailuntersuchung

Auftraggeber: **DB Netz AG**
Regionale Instandsetzung Mitte
Anlagenrückbau / Bodensanierung
I.NA-MI-RS
Rheinstraße 2a
55116 Mainz

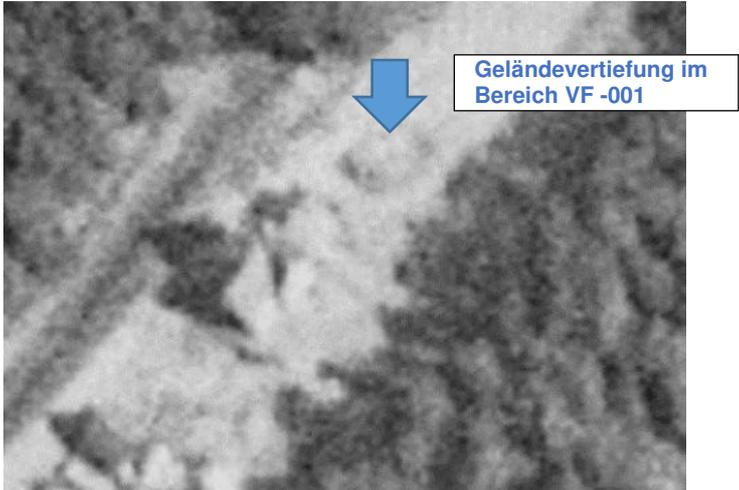
<p>Abbildung 1: Ausschnitt historisches Luftbild 1953 (Abb. ohne Maßstab)</p> <p>Informationen über Rückbau/Verfüllung der anzunehmenden Bauwerke (Ölkeller / Müllgrube) liegen nicht vor.</p> <p>Im Rahmen der durchgeführten historischen Kurzrecherche konnten keine weiteren konkreten Hinweise zur VF -001 Ölkeller Eichen ermittelt werden.</p> <p>Die im Bereich durchgeführten Voruntersuchungen bzw. die im Rahmen der aktuellen Untersuchungen durchgeführten Begehung ergaben keine Hinweise auf Auffüllungen / Bauwerksreste, etc.. Dagegen zeigten die zusätzlichen Georadaruntersuchungen Hinweise auf Graben-/Leistungsstrukturen sowie auf verdichtete Untergrundstrukturen (vermutlich Fundament-/Mauerreste und/oder Auffüllungen/Anschüttungen). Die Ergebnisse wurden in den laufenden Untersuchungen entsprechend berücksichtigt.</p>

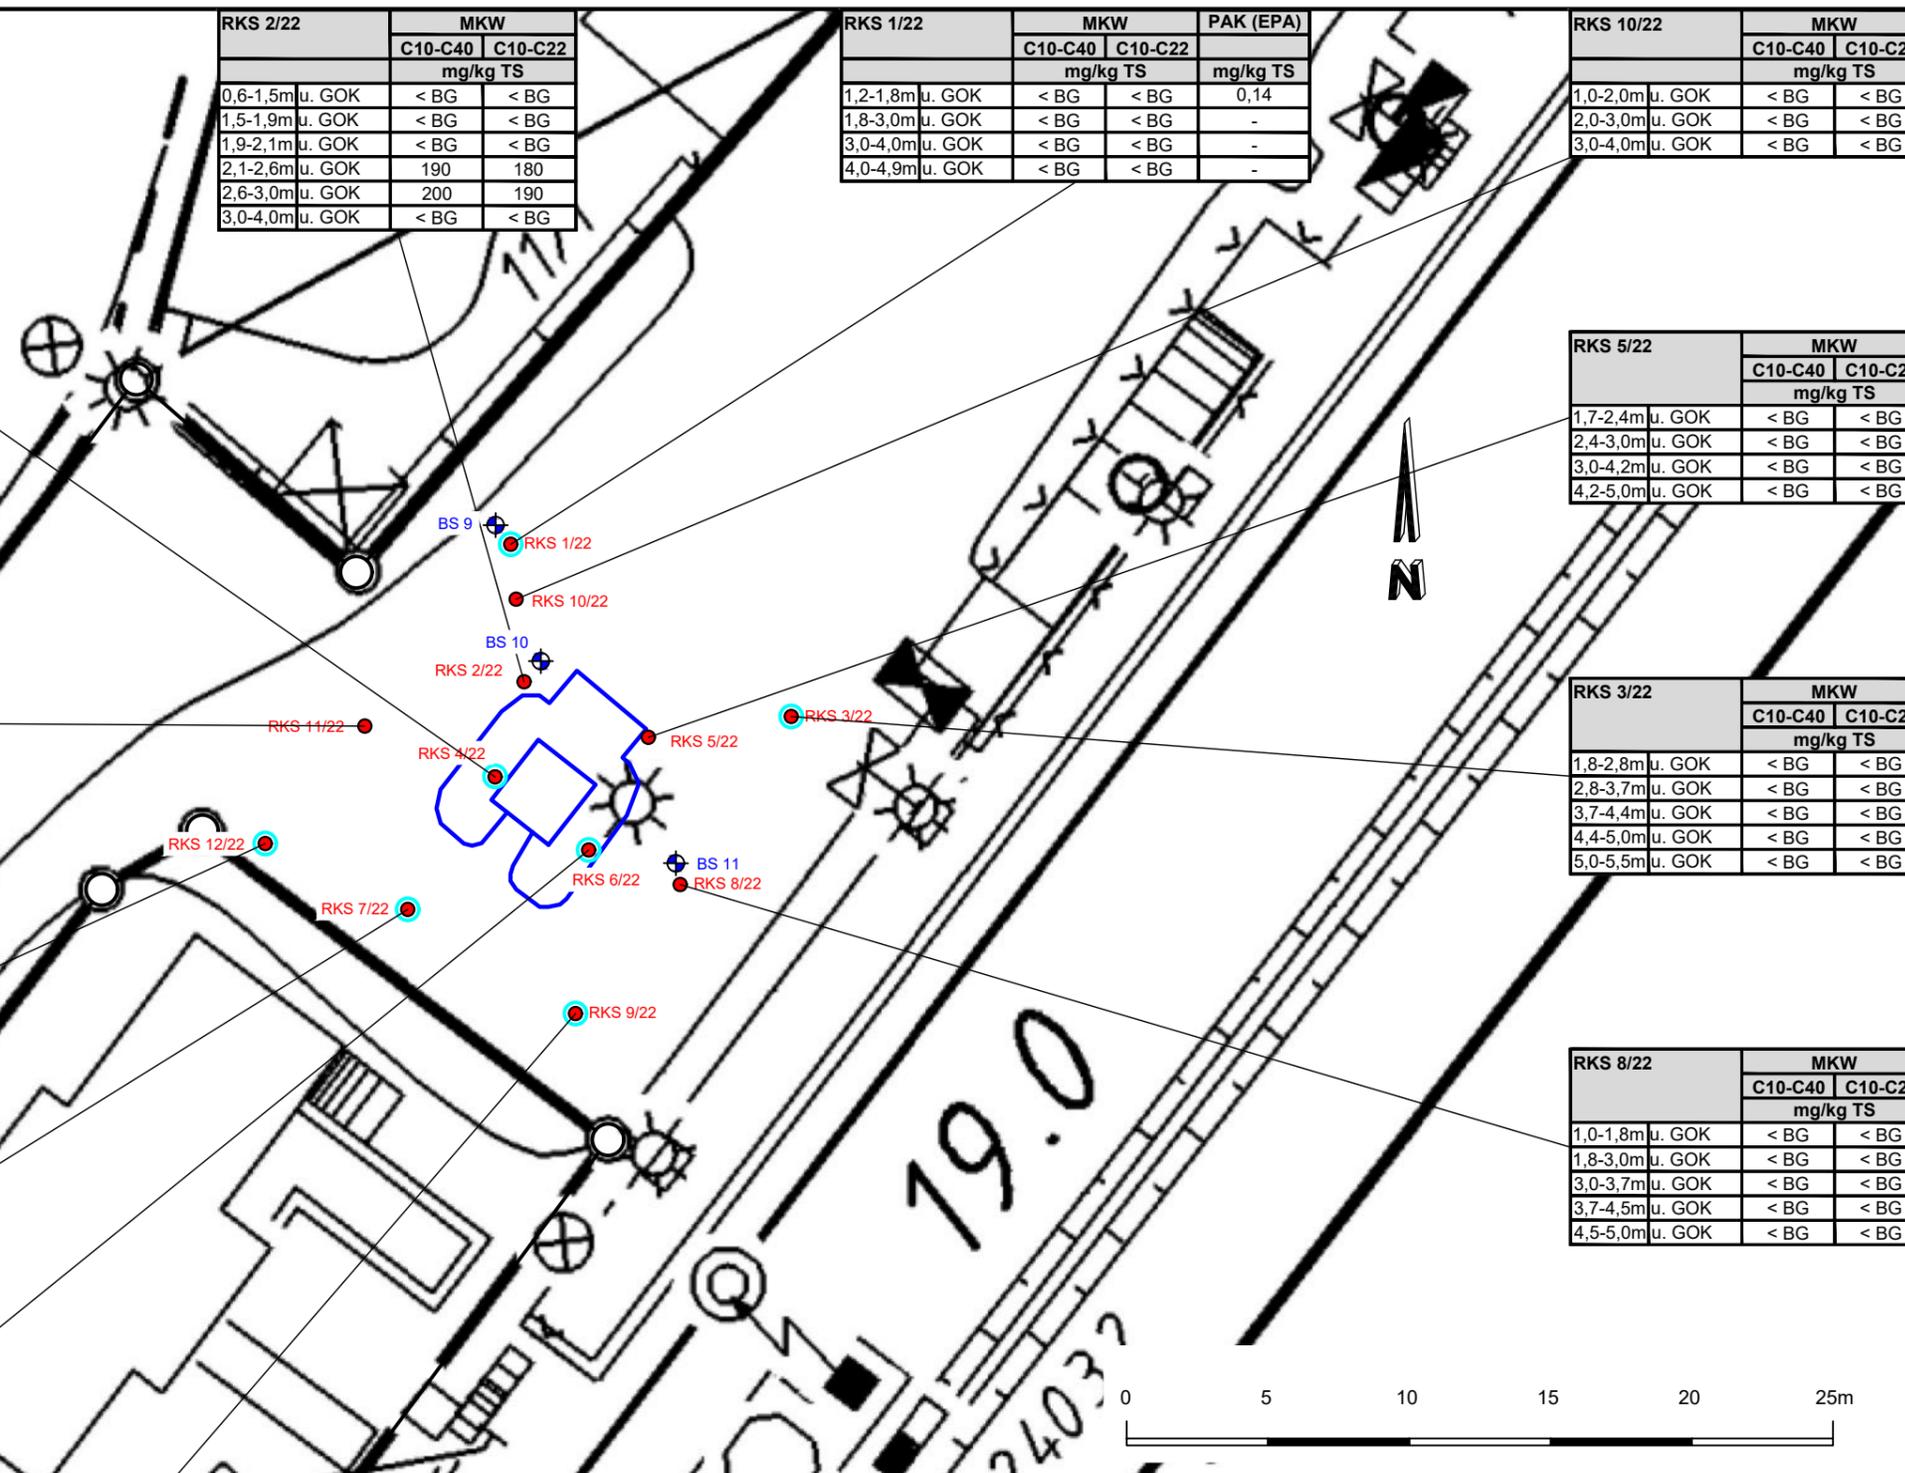
MKW: Relevante Gehalte im Feststoff (maximal in Größenordnung des Beurteilungswerts HLNUG /III/) sind lediglich in RKS 4/22, 1,0-1,7 m u. GOK u. 2,8-3,0 m u. GOK (max. 2.500 mg/kg TS) festzustellen. Die nachgewiesenen MKW weisen hierbei einen hohen Anteil (>90%) niedrigsiedender Verbindungen (C₁₀-C₂₀) auf. Die vorliegenden Einzelchromatogramme (s. Anlage 9.2) deuten auf einen Mischschaden mit relevanten Anteilen entsprechender Stoffgemische (z.B. Petroleum) sowie einen bereits erfolgten partiellen Abbau (Hinweis auf Altschaden) hin /IV/.

Bei dem Schadensfall handelt es sich um einen Altschaden (ehem. Ölkeller, Schadenseintritt vor mehr als 50 Jahren). Die vorliegenden Befunde indizieren das Vorliegen biologischer Abbauprozesse (Chromatogramme in Anlage 9.2, reduzierende GW-Bedingungen im Bereich RKS 4/22, s. Kapitel 7.2.4)

- **Schadensausdehnung:** Die festgestellte Beaufschlagung von Boden und Grundwasser erscheint räumlich auf den Bereich von RKS 4/22 begrenzt.

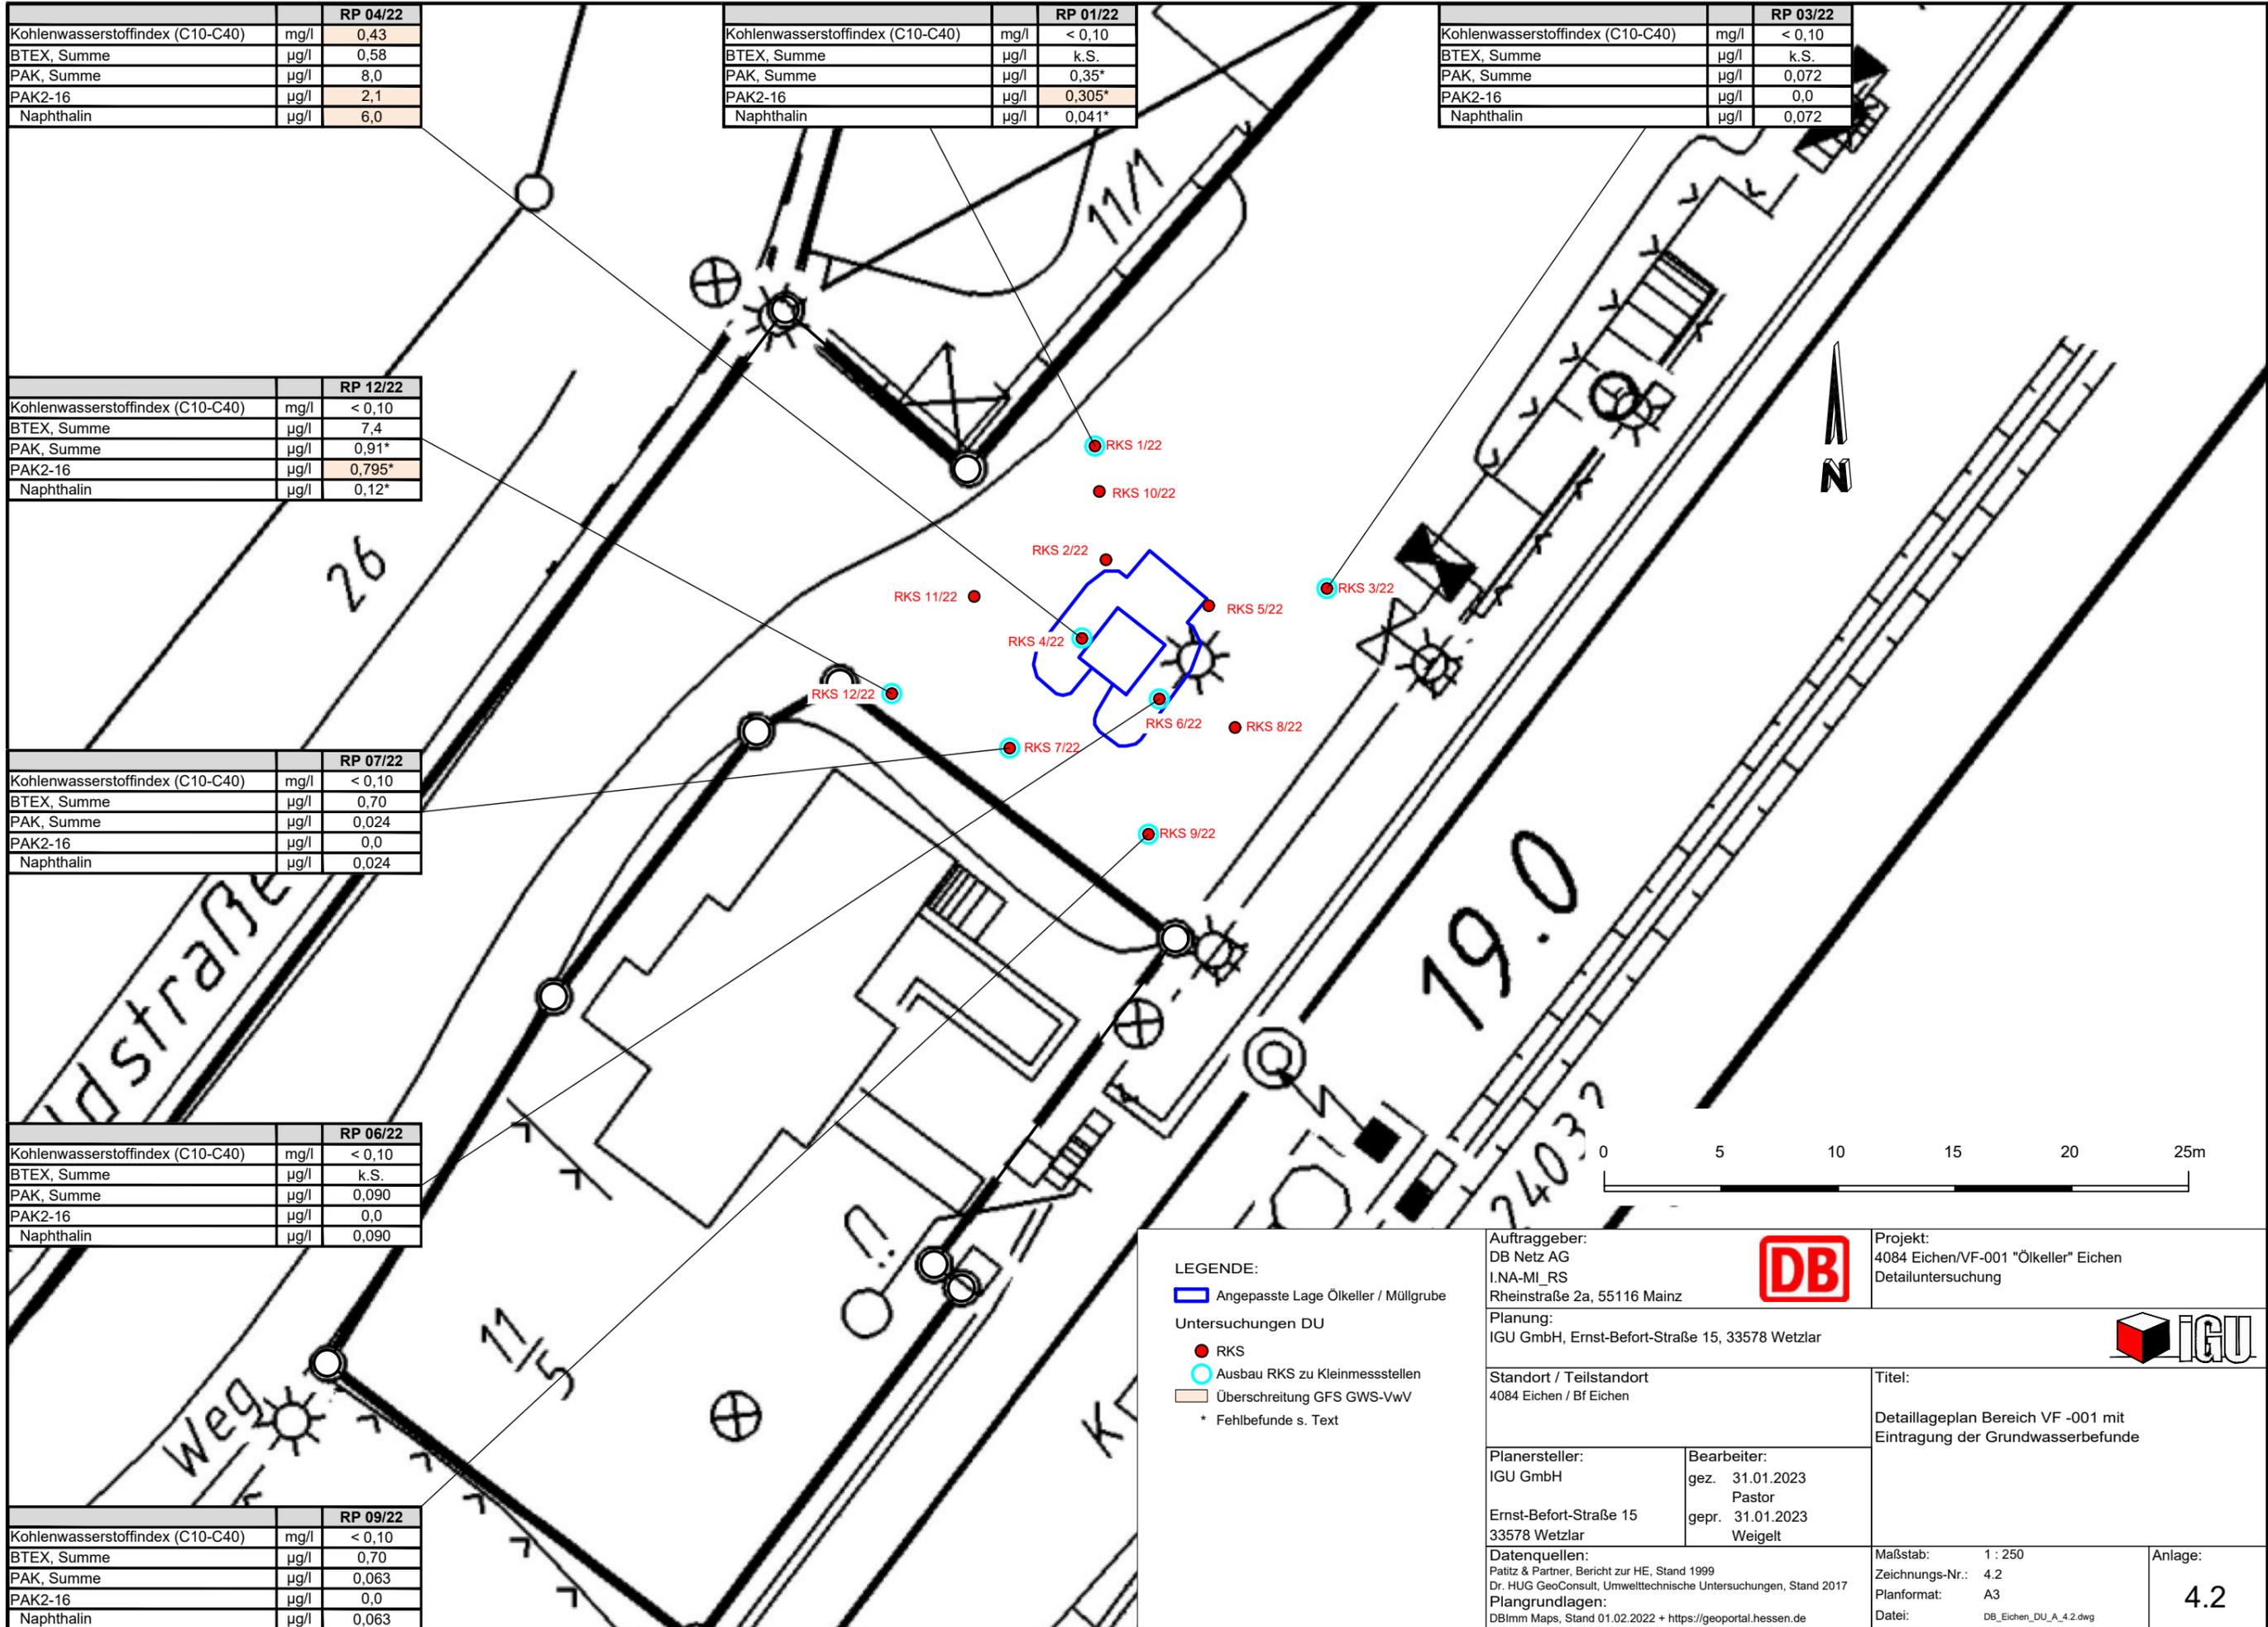
- **Grundwasser:** Die aktuellen Untersuchungen zeigten lokal (RP 4/22) Überschreitungen des GFS für die Parameter MKW und PAK (hier ist allerdings eine teilweise Messwertverfälschung durch den erhöhten Trübstoffanteil zu berücksichtigen). Somit ist zumindest für MKW das Vorliegen einer GW-Verunreinigung sicher abzuleiten /VII/.
Die durchzuführende Einzelfallprüfung, ob eine schädliche GW-Verunreinigung vorliegt, erfolgt entsprechend /V/, die Betrachtung beschränkt sich aufgrund der o.g. eingeschränkten Aussagefähigkeit für PAK auf den Parameter MKW. Es werden folgende Ansätze getroffen:

- Aus der resultierenden Einstufung als „Keine schädliche GW-Verunreinigung“ ergibt sich entsprechend /V/ kein weiterer Handlungsbedarf.
- Ergänzend ist festzustellen, dass sich die festgestellte GW-Verunreinigung auf die obersten Bereiche der erschlossenen quartären Schicht-/Grundwasserhorizonte beschränkt.

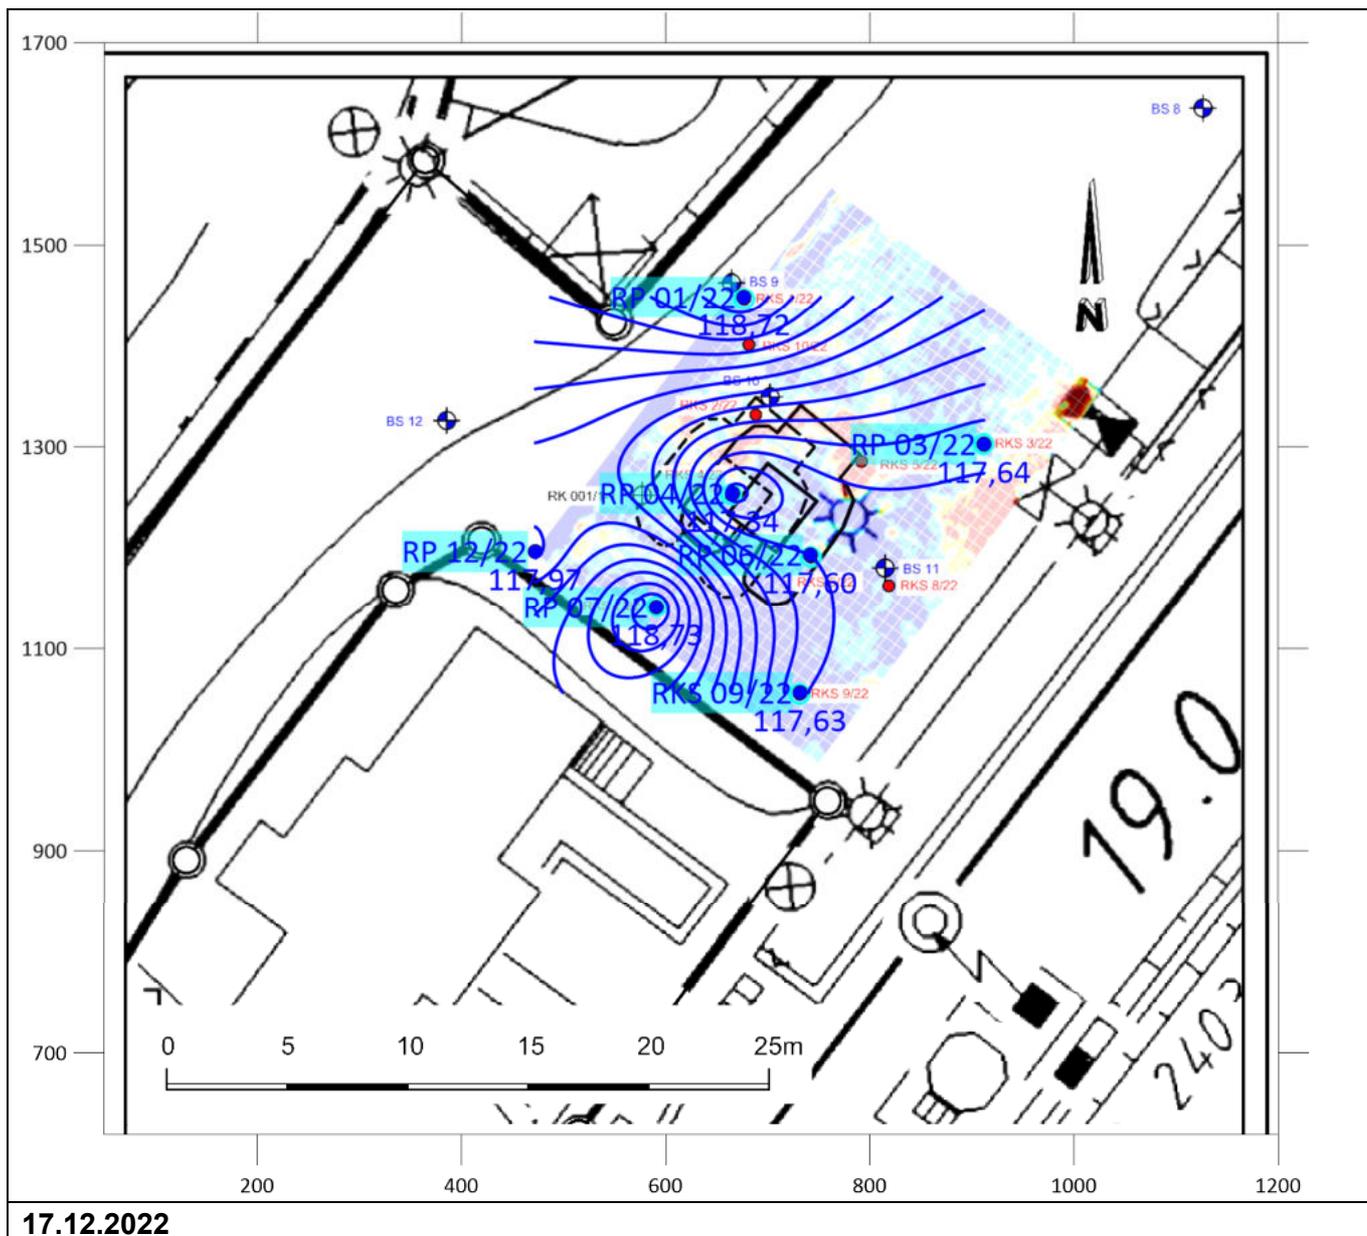
GRUNDWASSERGLEICHENPLAN

Anmerkungen zu den Abbildungen: Abbildungen ohne Maßstab, Ausrichtung: Nord, Angaben GW-Spiegellagen/Isohypsen in m NN. Datengrundlage: Stichtagsmessungen zum angegebenen Zeitpunkt, Einzelwerte s. Anlage 3.

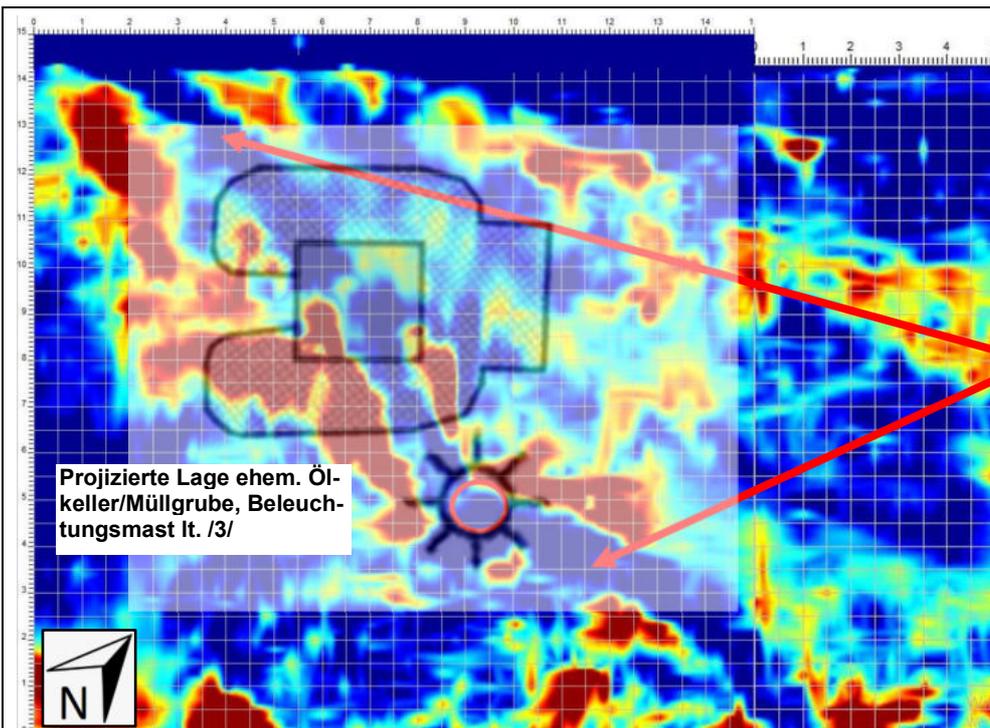
Abbildung 1: Flächenausschnitt, Tiefe 0,5-0,6 m u. GOK

Abbildung ohne Maßstab, Abbildungsgrundlage /3/ (relevante Strukturen), /4/ (Radarogramm)
Rot: verdichtete Strukturen, Blau: geringere Verdichtung

Sonstige Angaben: Oberflächennahe Verdichtungen mit diagonal über VF-001 verlaufender Struktur mit geringer Verdichtung (Annahme: Leitungsgraben für Zuleitung Elektroversorgung Beleuchtungsmast (Kreis)).

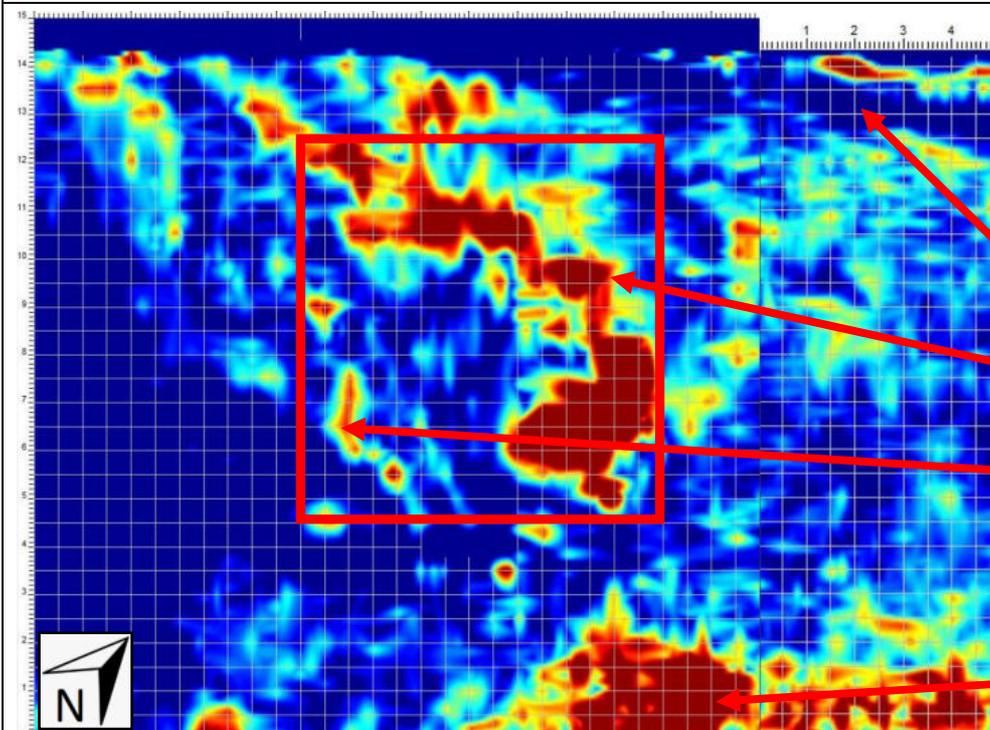
Abbildung 2: Flächenausschnitt, Tiefe 0,8-0,9 m u. GOK

Abbildung ohne Maßstab, Abbildungsgrundlage /4/ (Radarogramm)
Rot: verdichtete Strukturen, Blau: geringere Verdichtung

Ehem. Müllgrube (Verfüllung): polymorphe Verdichtungen als Hinweis auf Auffüllungen/Anschüttungen (Markierung Rechteck). Umriss entsprechend anzunehmender Müllgrube.

Sonstige Angaben: Fortsetzung aus Tiefenschnitt 0,4-0,5 m u. GOK: Grabenstruktur (Bereich geringer Verdichtung) im Bereich von VF-001 (angen. Leitungsgaben für Zuleitung Elektroversorgung Beleuchtungsmast noch erkennbar. Zusätzliche Grabenstruktur im oberen Bereich erkennbar (Annahme: Leitungsgaben Wasserleitung). Verdichtungen im südöstlichen Bereich im Bereich des Fahrradunterstandes (Annahme: bautechnisch bedingt: z.B. Fundamente).

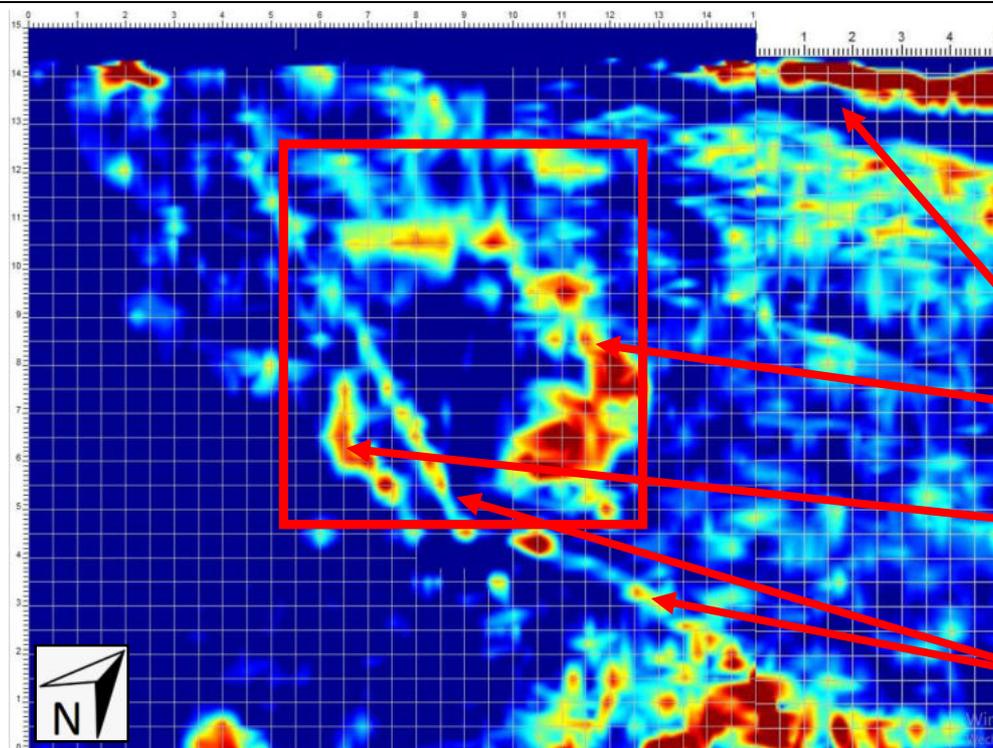
Abbildung 3: Flächenausschnitt, Tiefe 0,9-1,0 m u. GOK

Abbildung ohne Maßstab, Abbildungsgrundlage /4/ (Radarogramm)

Ehem. Müllgrube (Verfüllung): Fortsetzung Befund aus Tiefenschnitt 0,8-0,9 m u. GOK polymorphe Verdichtungen als Hinweis auf Auffüllungen/Anschüttungen (Markierung Rechteck). Umriss entsprechend anzunehmender Müllgrube.

Sonstige Angaben: Diagonal verlaufende Linienstruktur (Verdichtung) im Bereich von VF-001 (Annahme: Zuleitung Elektroversorgung Beleuchtungsmast). Fortsetzung Befund aus Tiefenschnitt 0,8-0,9 m u. GOK: Grabenstruktur im oberen Bereich (Annahme: Leitungsgaben Wasserleitung). Verdichtungen im südöstlichen Bereich im Bereich des Fahrradunterstandes (Annahme: bautechnisch bedingt: z.B. Fundamente).

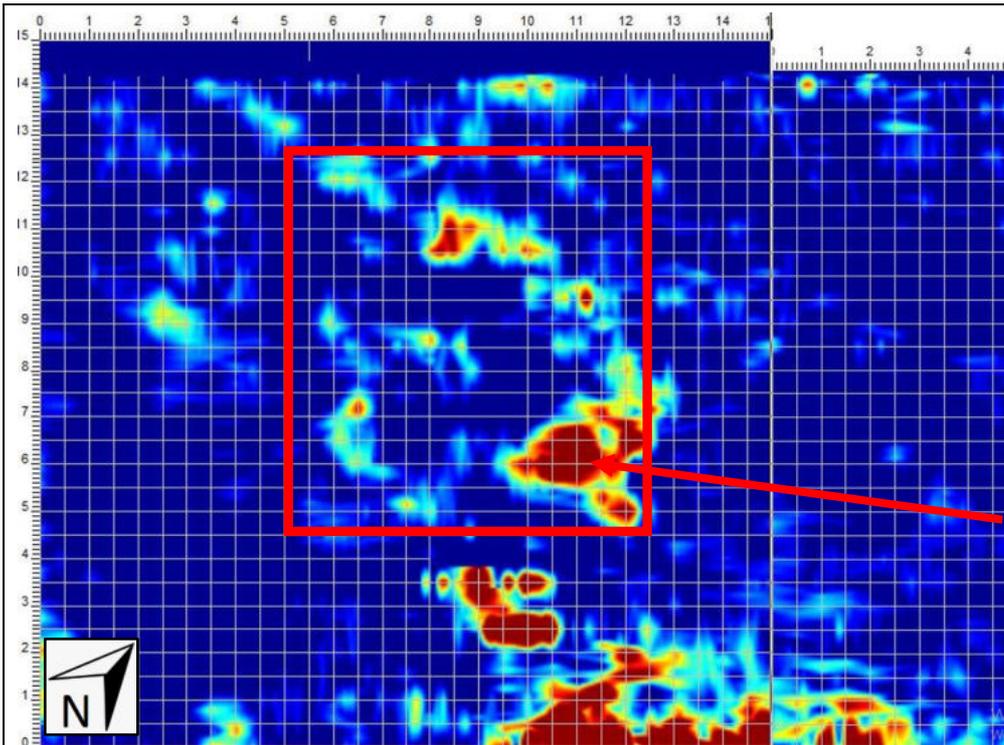
Abbildung 4: Flächenausschnitt, Teufe 1,5-1,6 m u. GOK

Abbildung ohne Maßstab, Abbildungsgrundlage /4/ (Radarogramm)

Ehem. Müllgrube (Verfüllung): Fortsetzung Befund aus Tiefenschnitt 0,9-1,0 m u. GOK polymorphe Verdichtungen als Hinweis auf Auffüllungen/Anschüttungen. Umriss entsprechend anzunehmender Müllgrube.

Sonstige Angaben: Diagonal verlaufende Linienstruktur (Verdichtung) im Bereich von VF-001 (Annahme Zuleitung Elektroversorgung Beleuchtungsmast). Fortsetzung Befund aus Tiefenschnitt 0,9-1,0 m u. GOK: Grabenstruktur im oberen Bereich (Annahme: Leitungsgaben Wasserleitung).

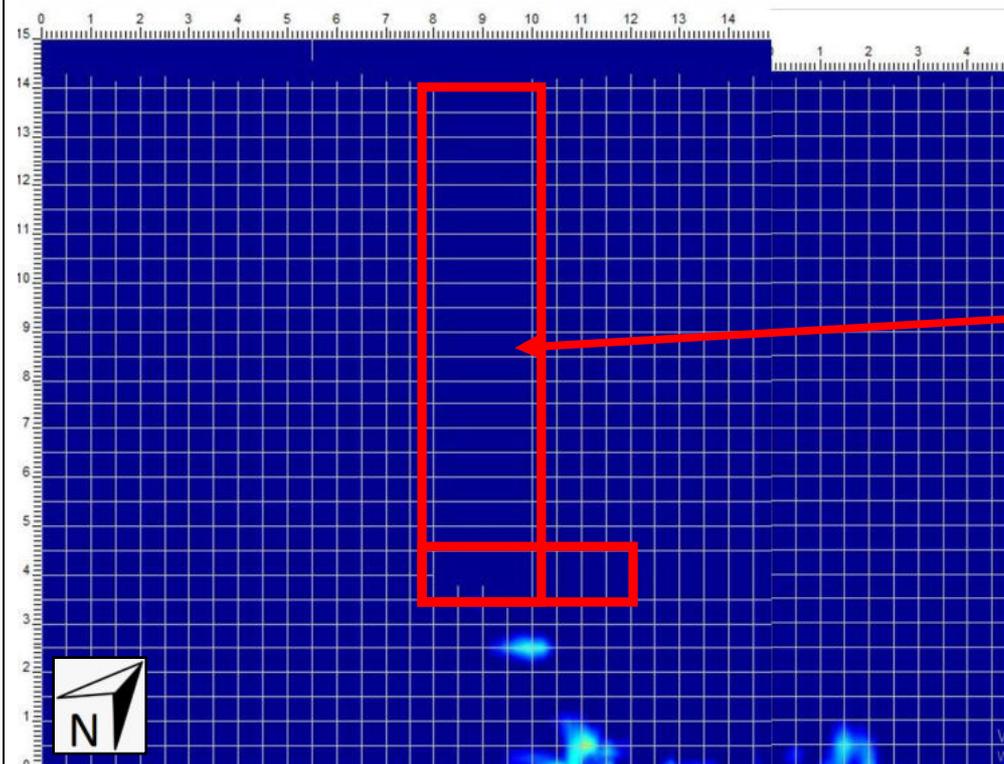
Abbildung 5: Flächenausschnitt, Teufe 1,9-2,0 m u. GOK

Abbildung ohne Maßstab, Abbildungsgrundlage /4/ (Radarogramm)

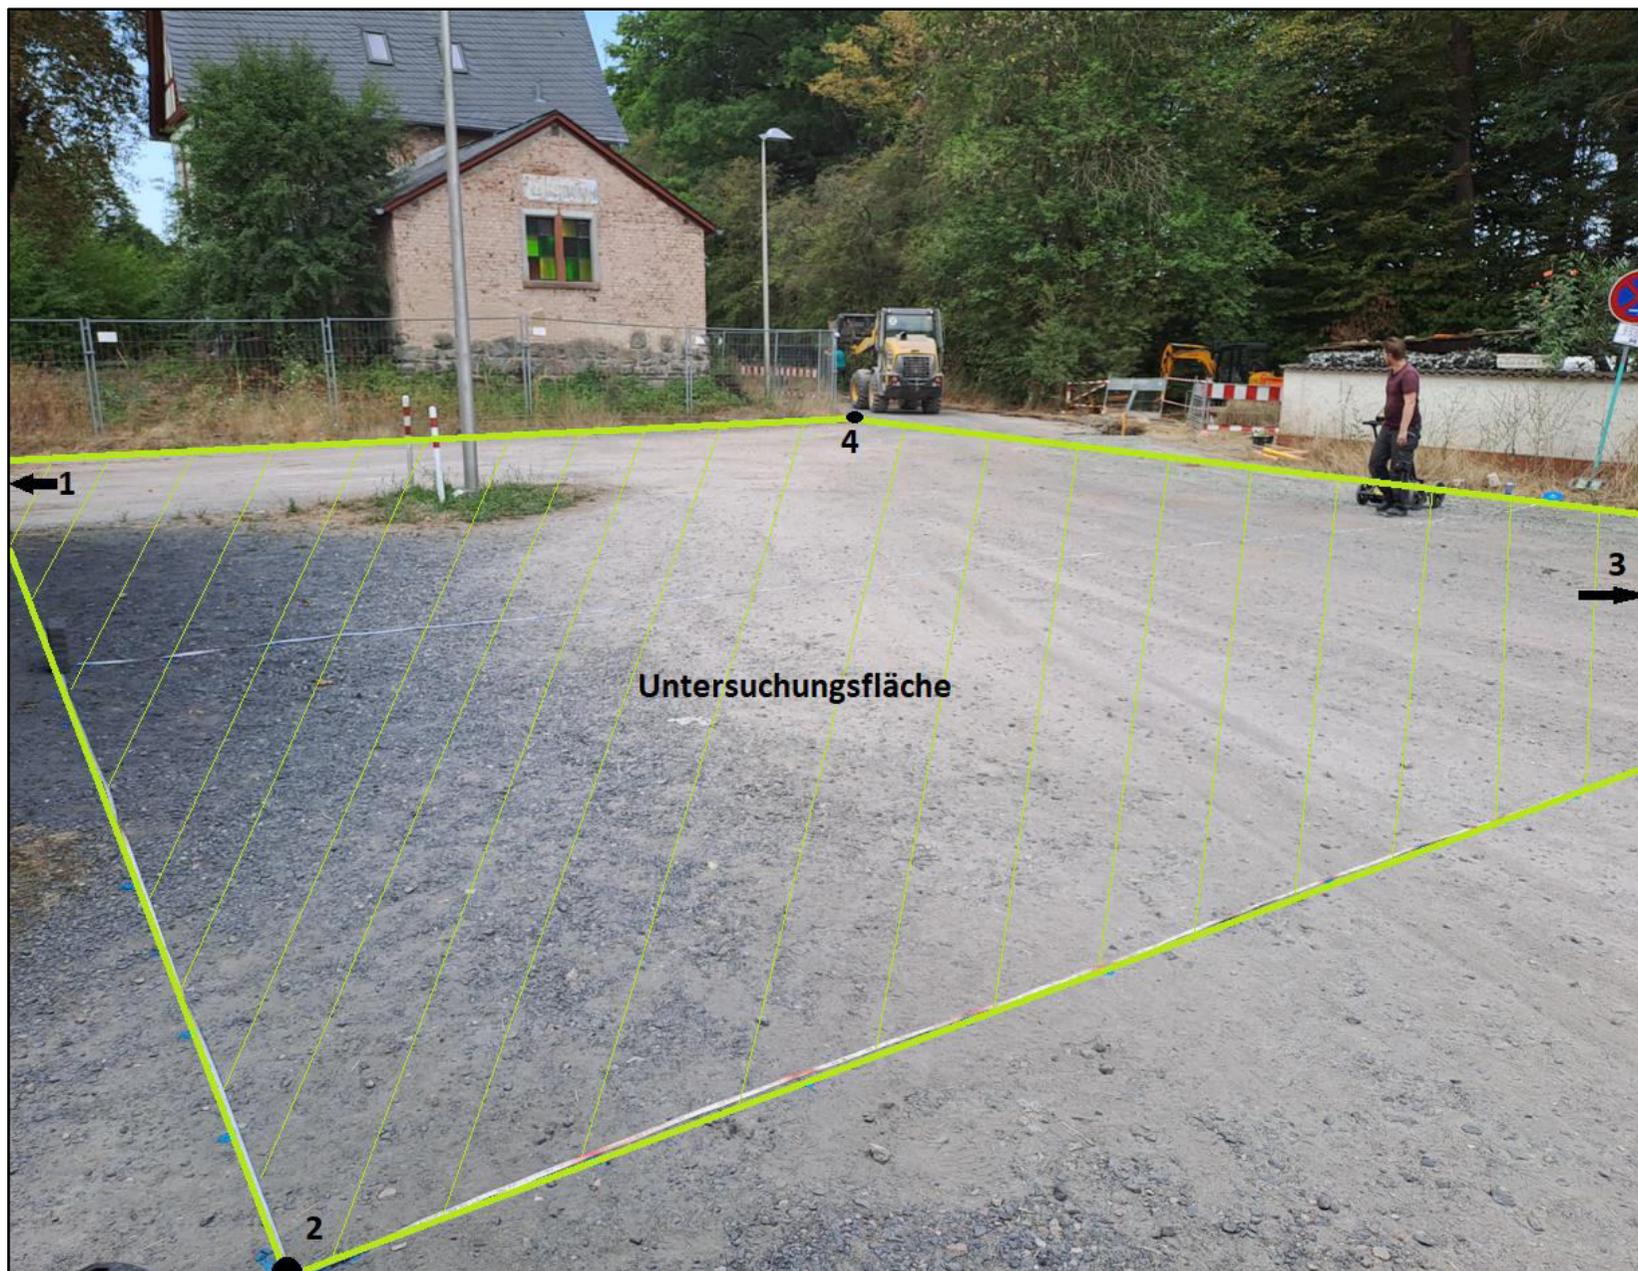
1: Übersicht Untersuchungsfläche VF-001 mit Rastereckpunkten, Georadarmessung

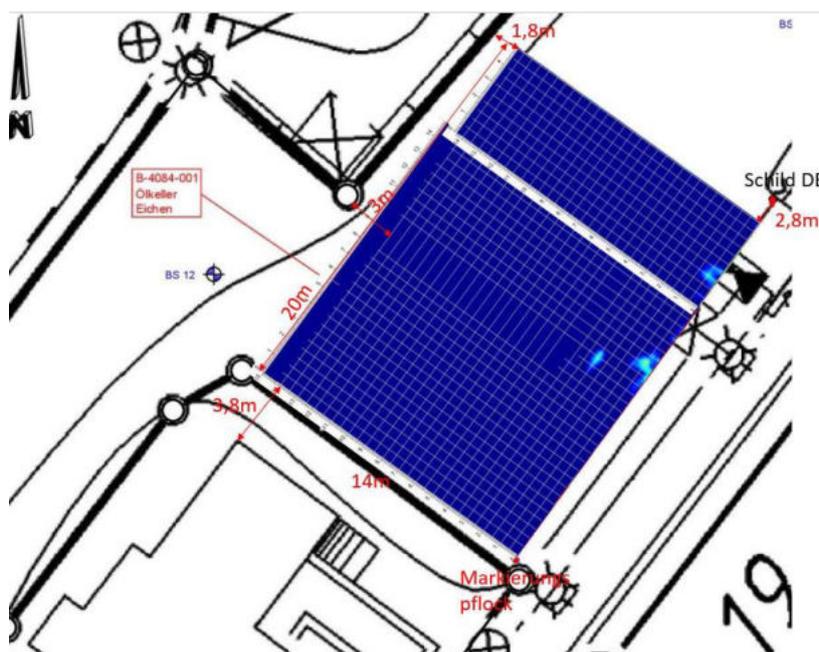
Nach Anlegung und Markierung der Teilflächen wurden diese systematisch mit einem Spurbestand von 0,5m in zwei Richtungen abgelaufen (siehe Abbildung 2). Insgesamt wurde eine Fläche von 280 m² digital aufgezeichnet.

Abbildung 2: Rasterfläche 1 (links) und Rasterfläche 2 (rechts) mit begangenen Rasterlinien

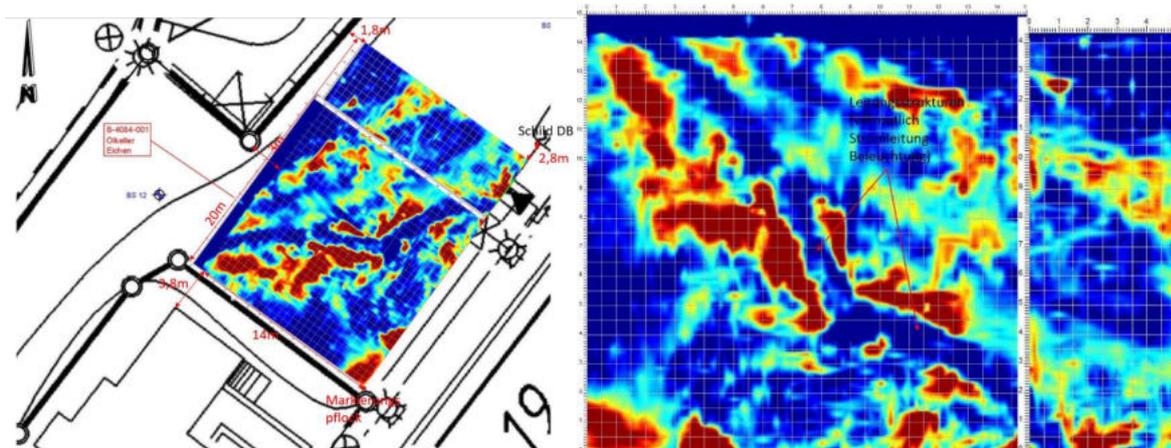
Ab einer Tiefe von 0,5 m lassen sich erste relevante Untergrundstrukturen erkennen (hier: Grabenstrukturen, vermutlich Graben der Beleuchtungskabel; siehe Abbildung 3).

Abbildung 3: Flächenausschnitt in der Tiefe 0,5-0,6m

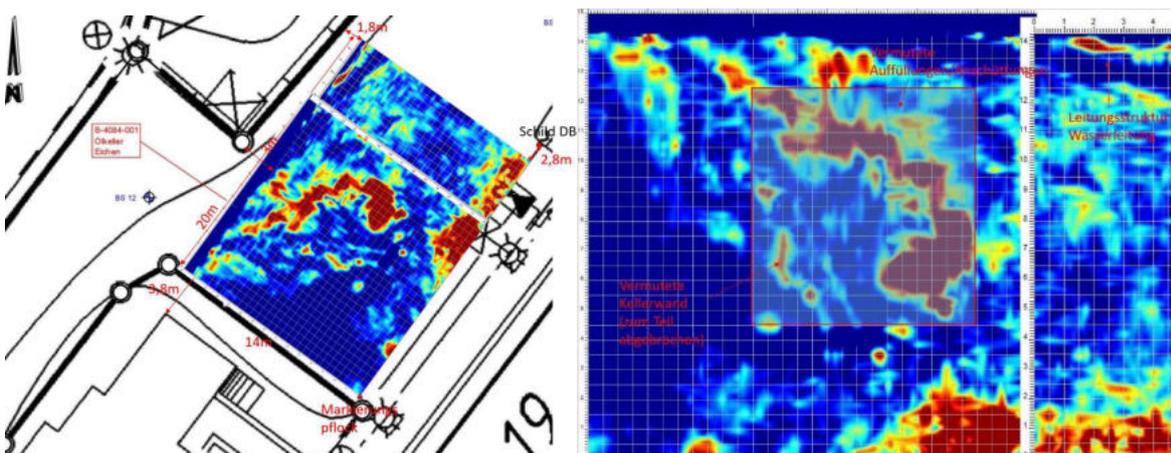
In den Tiefenbereichen von 0,8 - 0,9 m, sowie 0,9 - 1,0 m unter GOK zeichnen sich besagte rechteckige, beziehungsweise ovale Strukturen ab, die auf Fundamente oder Ablagerungen schließen lassen können (siehe Abbildungen 4 und 5). Zudem stellt sich im nordöstlichen Bereich der Untersuchungsfläche eine weitere Leitungsstruktur dar.

Abbildung 4: Flächenausschnitt in der Tiefe 0,8-0,9m

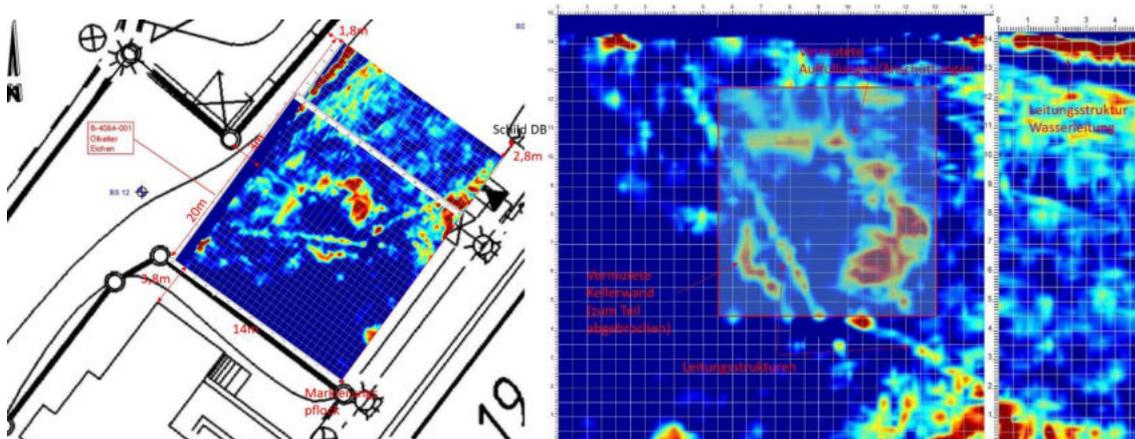
Abbildung 5: Flächenausschnitt in der Tiefenlage 0,9-1,0m

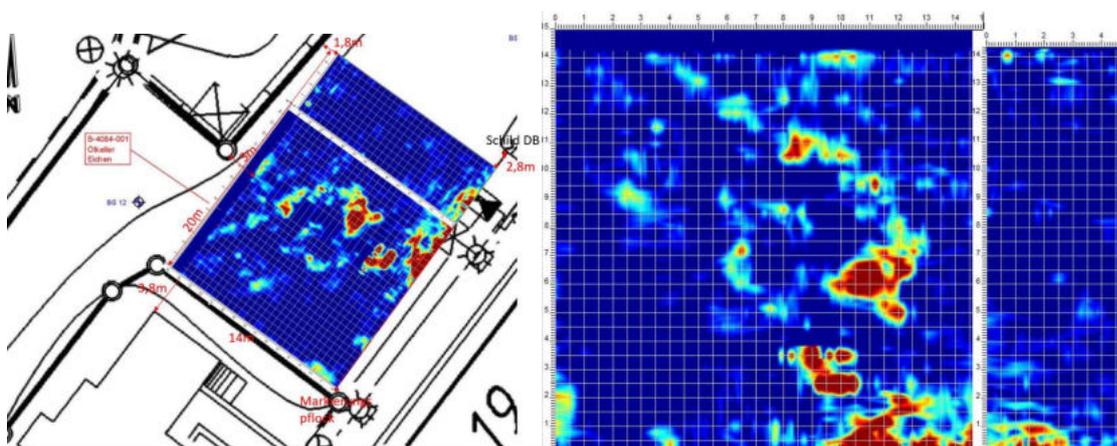
In der Tiefenlage 1,5 - 1,6 m sind besagte Strukturen nur noch schwach zu erkennen (siehe Abbildung 6).

Abbildung 6: Flächenausschnitt in der Tiefenlage 1,5-1,6m

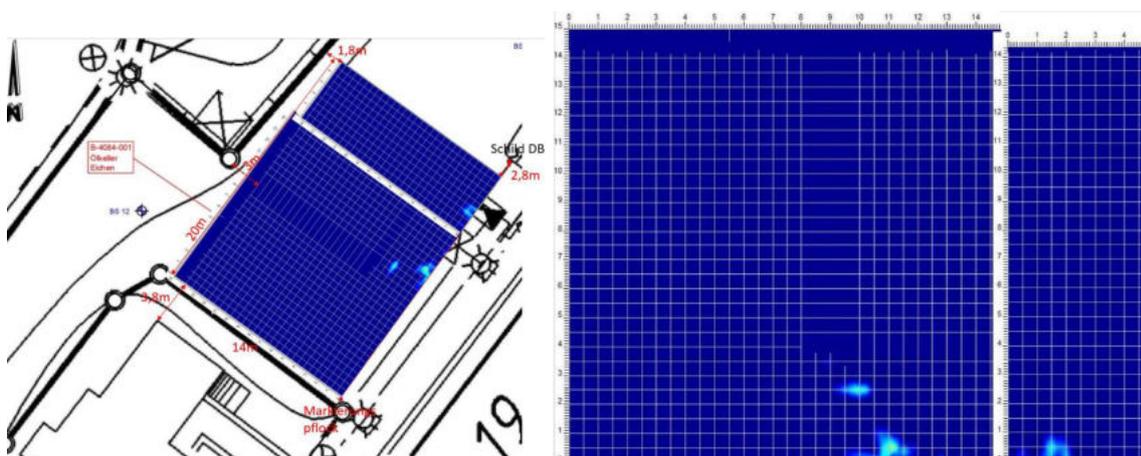
In den Tiefenlagen unter 1,6m verliert sich die Tiefeneinsicht vermutlich durch bindige Schichten oder Schichtwasser, es lassen sich keine relevanten Strukturen mehr erkennen (siehe Abbildung 7).

Abbildung 7: Flächenausschnitt in der Tiefenlage 1,9-2,0m
