## Naturschutzfachliche Bewertung des nachträglich erweiterten Geltungsbereichs der Änderung 9/7 des Bebauungsplans Friedrich-Ebert-Siedlung „Neubau Sophie Opel Schule mit Sportflächen“

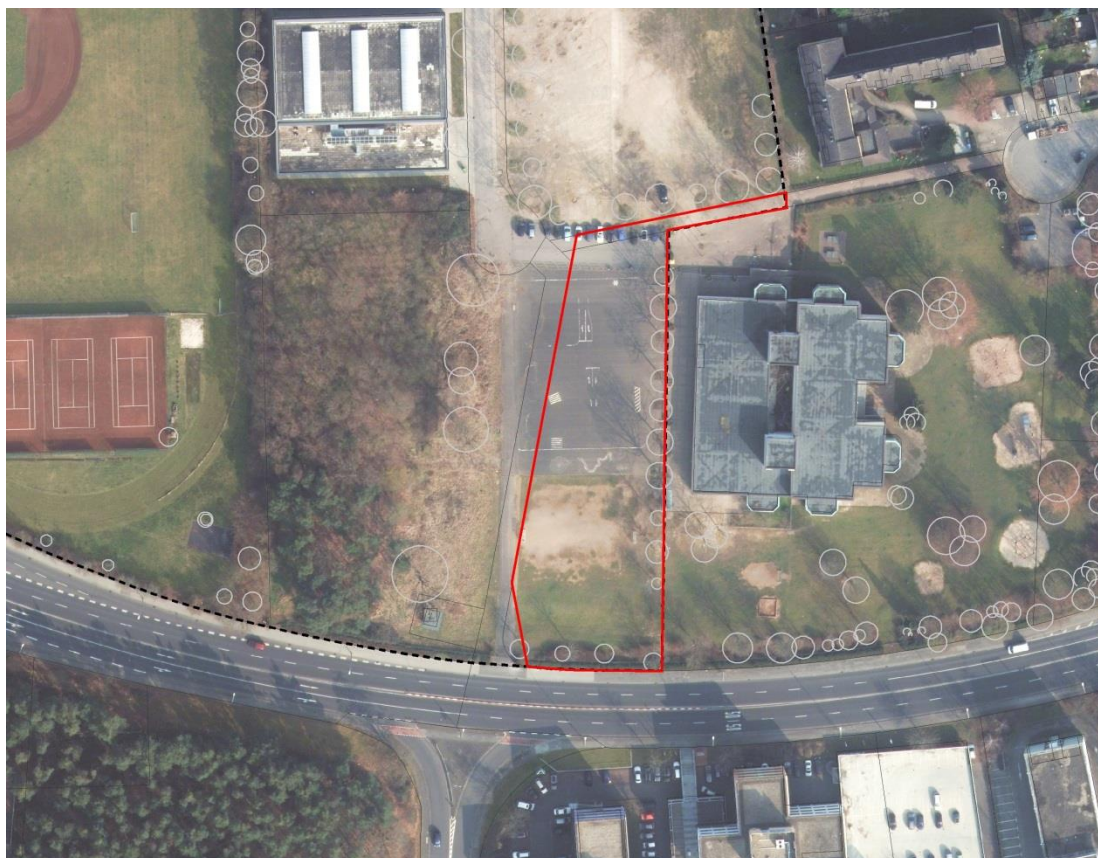
Abbildung 1: Nachträglich erweiterter Geltungsbereich (rote Umrandung).

Im Laufe des Verfahrens wurde der Geltungsbereich der oben genannten Bebauungsplanänderung nachträglich erweitert. Hierbei sind Flächen westlich der Hasengrundschule mit aufgenommen worden (siehe Abbildung 1). Diese wurden bei einer Begehung am 06.12.2018 hinsichtlich ihrer naturschutzfachlichen Wertigkeit vor Ort begutachtet. Im Folgenden werden diese Flächen ergänzend zu der bereits vorliegenden Bewertung des restlichen Geltungsbereichs (NATURPLAN 2017) dargestellt.
