# Konzept für den Schutz der Stadt Steinbach (Taunus) vor Starkregenereignissen

- Fließwege
- Analyse der Schwachpunkte
- Maßnahmen
- Prioritäten
- Beispiele bereits durchgeführter Maßnahmen
- Private Schutzmaßnahmen

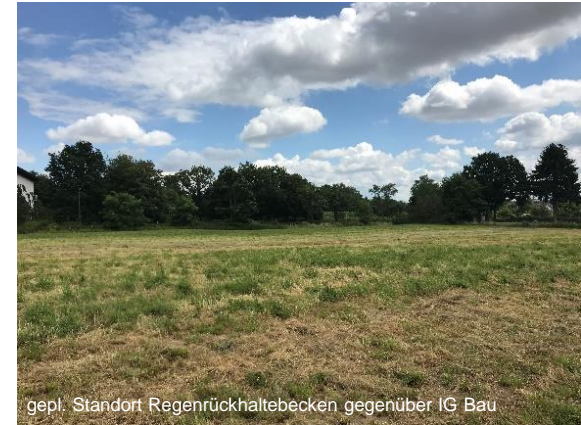
# Einzelbetrachtung Maßnahme Regenrückhalte- und Retentionsbecken Waldstraße

- Wirkungsvollste Maßnahme für den Rückhalt der Außengebietswässer
- Stauvolumen nach derzeitigem Planungsstand: rd. 2.000 m<sup>3</sup> (entspricht etwa zwei 50-m-Schwimmbädern)
- Grob überschlagen bei sehr vereinfachten Annahmen (!) hinsichtlich Zulauf- und Auslaufmengen Rückhaltevolumen für 5- bis 10-jähriges Regenereignis bei 45-min-Starkregen
- Falls Ankauf eines angrenzenden Grundstücks gelingt, mehr als doppelt so großes Volumen möglich
- Bodenuntersuchung hat ergeben, dass Boden teilweise versickerungsfähig (Kies)
  - Beckentiefe nicht von Höhe der Grabensohle abhängig
  - größeres Volumen, da Entleerung tlw. über Versickerung

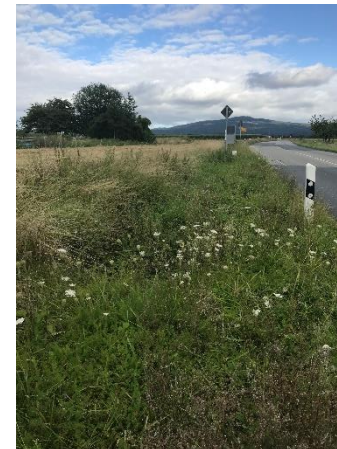
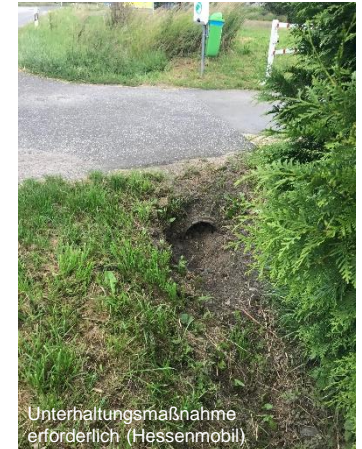
**1** Straßengräben münden in Ortskanalisation (Regenkanal)

Unterhaltungsmaßnahme erforderlich (Hessenmobil)

**1.1** Prüfung Regenrückhaltemöglichkeiten im Zuge des geplanten Baus des Radwegs nach Oberhöchstadt zur Entlastung der Ortskanalisation

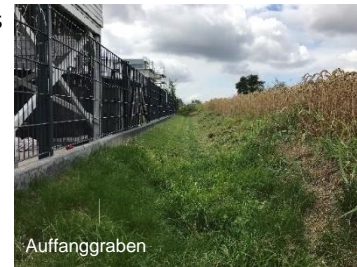
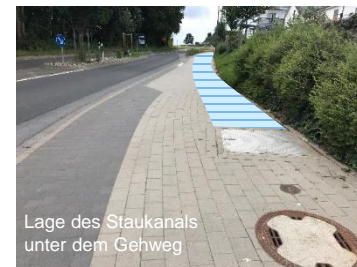
Erfolgte Maßnahmen:

- 1.1** Auffanggraben am Rand des Baugebietes
- 2.1** Staukanal unter dem Gehweg an der Sodener Straße drosselt Zufluss in Kanalisation

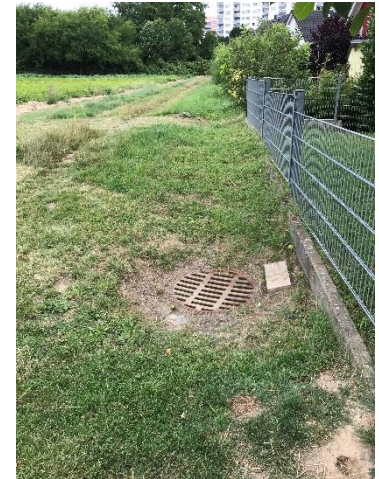
Erfolgte Maßnahmen im Zuge der Erschließung:

**1.1** Auffanggraben und Drainage am Rand des Baugebietes mit Muldeneinlauf
