Bad Vilbel – 3-Feld-Sporthalle am Sportfeld
Fortschreibung – Abriss und Neubau des
Foyers, Sanierung der Sporthalle

Beurteilung des Tragwerks 04.08.2020

Sporthalle Bad Vilbel
Bewertung Sanierungsfähigkeit

Am Sportfeld 4, Bad Vilbel

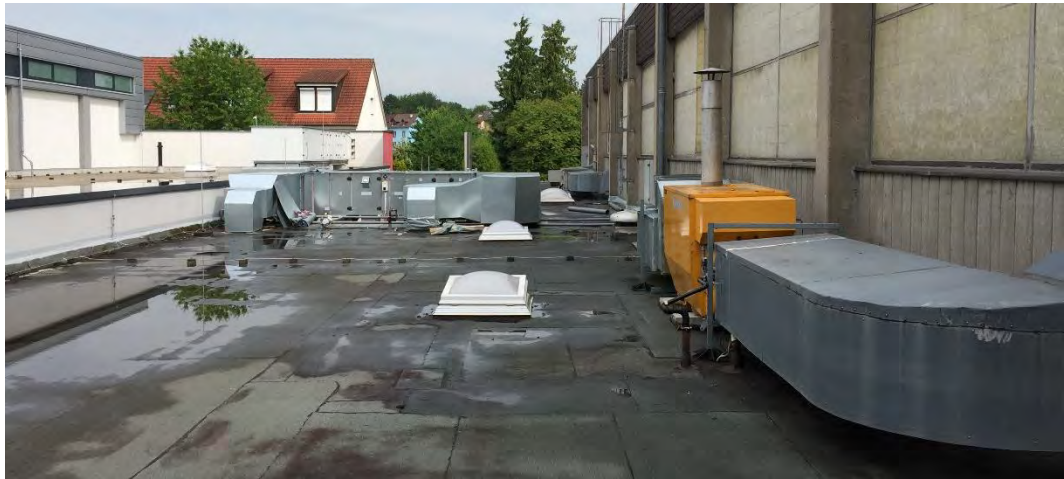
Anbau (westliche Hallenwand)

Die Lüftungsanlagen sind auf dem Anbau installiert. Die darunterliegenden Bitumen-Dichtbahnen wurden im Jahr **2015** teilsaniert, jedoch sind Undichtigkeiten vorhanden.

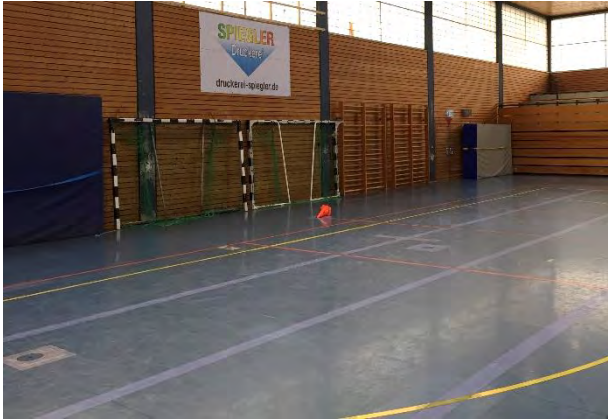
2	Halle, Wand	<p>20mm Fichtenholzpaneelen (Bondex, schwerentflammbar imprägniert) mit dahinterliegendem Paratex-Vliesstoff, 40 mm Wärmedämmung und Unterkonstruktion. Ein Prallschutz ist nicht erkennbar.</p>

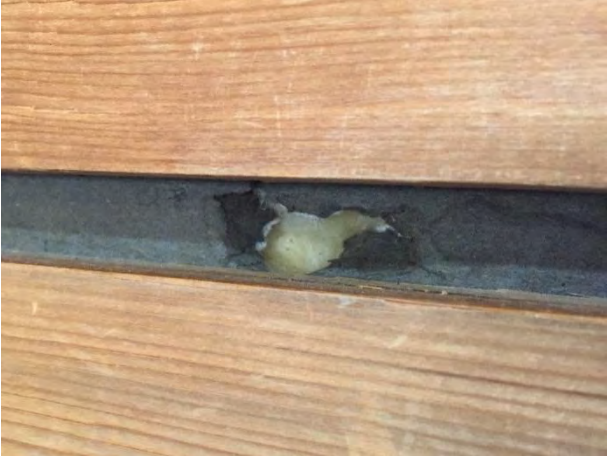
<p>Ausschnitt: Dämmmaterialen hinter den Holzpaneelen. <u>Empfehlung:</u> Prüfung auf künstlicher Mineralfasern (KMF).</p>

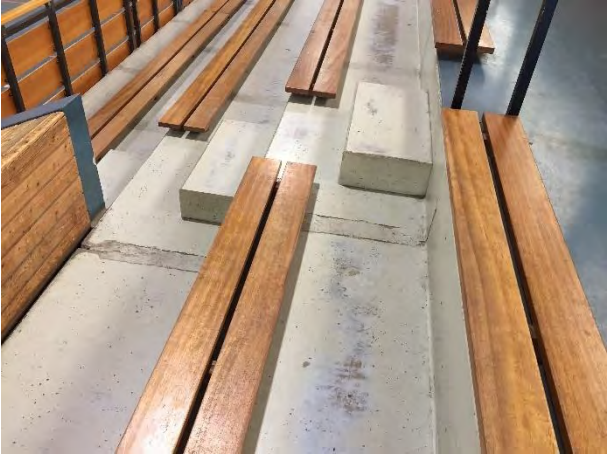
<p>Bauteilfugen sind brüchig. Die Sitzflächen (aus Brasilkieferbohlen) sind in einem guten Zustand.</p>
<p>5</p>	<p>Halle, Decke (Trennvorhang)</p>	<p>Entsprechend des Schallgutachtens von 1973 wurden pro Hallendrittel 2 Deckenfelder mit Paratex-Vliesstoff hinterlegt.</p> <p>Die Trennvorhänge sind in doppelwandiger Ausführung. Steuerung über Schlüsselschalter, sie sind in einem guten Zustand und wurden regelmäßig gewartet.</p> <p><u>Empfehlung:</u> Trennvorhänge erhalten</p>

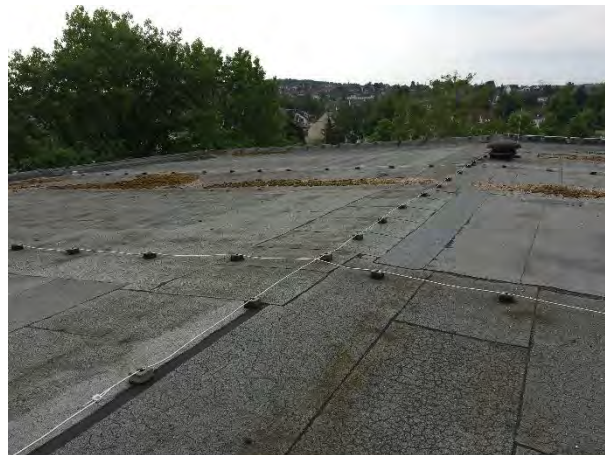
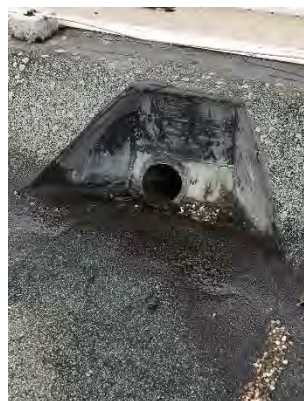
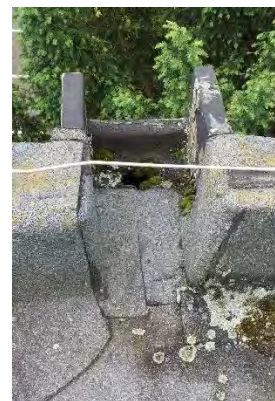
Entwässerungsabläufe

Die Lüftungsanlagen (4 Stück) sind teilweise durch die Abdichtungsbahn geführt. Undichtigkeiten sind bekannt.

Lichtkuppeln sind undicht (Silikonfugen rissig).

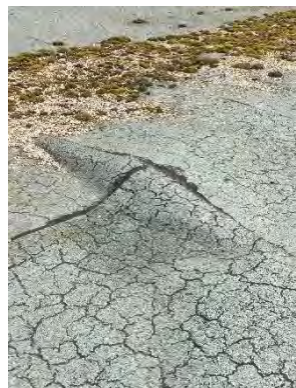
Wasserblasen

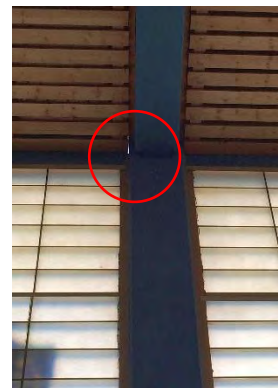
Luftschlitz

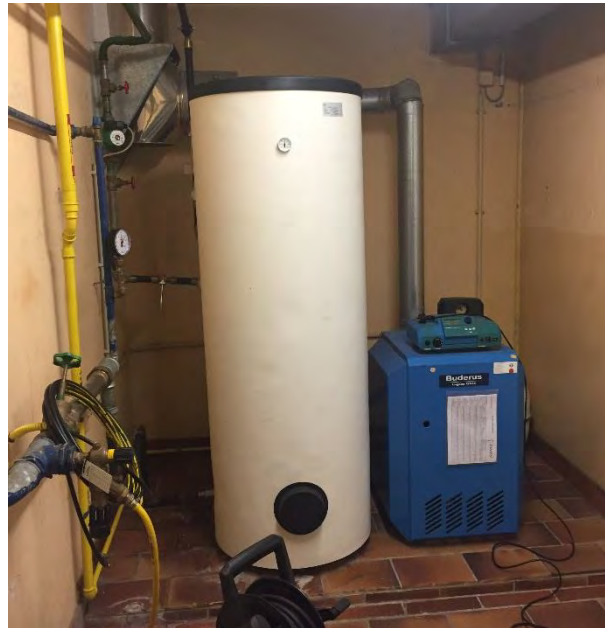
Warmwasser

Warmwasseraufbereitung (Erdgas) für Dusch-/ Sanitärräume.

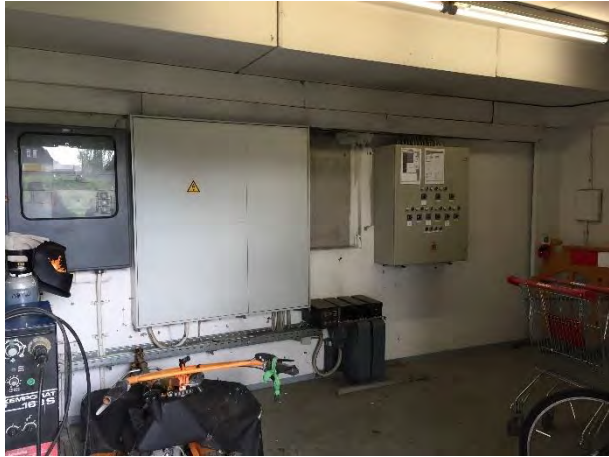
<p>16</p>	<p>Lager</p>	<p>Die Abstellfläche wird für die Geräte des angrenzenden Sportplatzes mitgenutzt.</p>

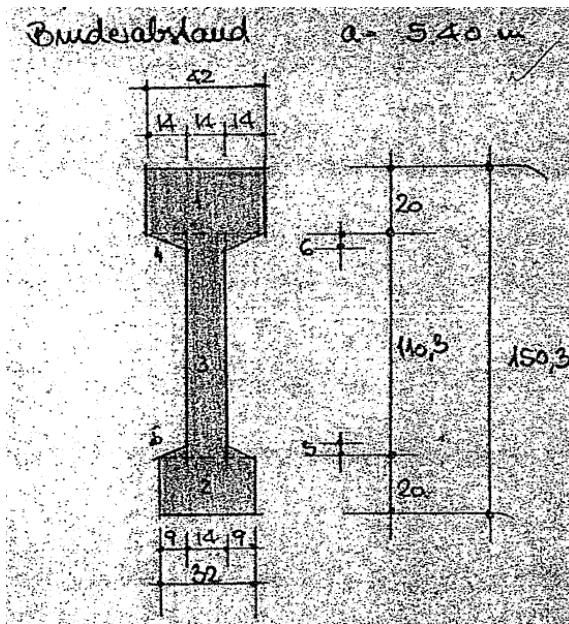
Planung gemäß geprüfter Statik

Der Spannbetonbinder ist augenscheinlich abweichend zur vorliegenden geprüften statischen Berechnung (s. [Z4]) ausgeführt (abweichender Querschnitt).

Diese statische Berechnung weist eine Eigengewichtsbelastung des Dachausbaus inkl. Unterdecke von 100 kg/m² sowie eine Schneelast von 75 kg/m² aus. Sofern diese Werte auch der abweichenden Ausführung zugrunde gelegt wurden, ist der ehemalige Lastansatz für die Spannbetonbinder ausreichend.
