**Bad Vilbel – 3-Feld-Sporthalle am Sportfeld**  
Fortschreibung – Abriss und Neubau des  
Foyers, Sanierung der Sporthalle

Sporthalle Bad Vilbel  
Bewertung Sanierungsfähigkeit

Am Sportfeld 4, Bad Vilbel

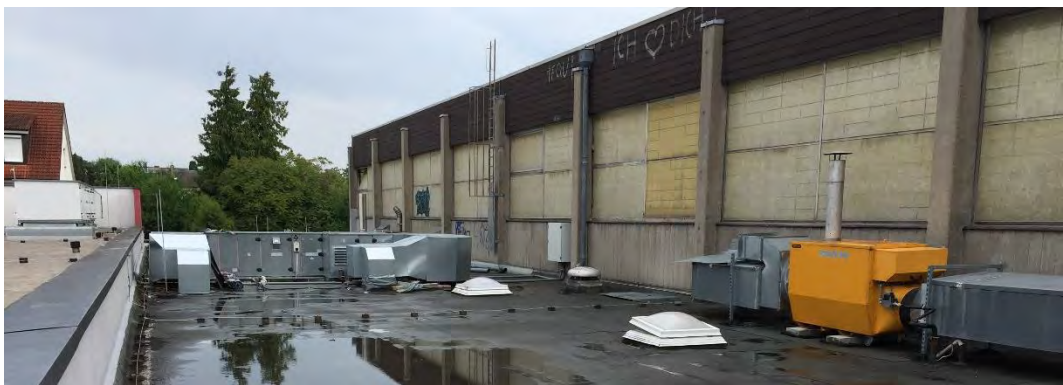
Flachdach Anbau inkl. Lüftungsanlagen

Die Lüftungsanlagen sind auf dem Anbau installiert. Die darunterliegenden Bitumen-Dichtbahnen wurden im Jahr **2015** teilsaniert, jedoch sind Undichtigkeiten vorhanden.

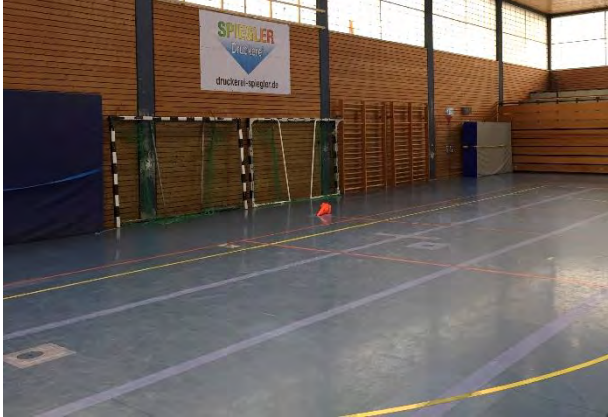
2	Halle, Wand	<p>20mm Fichtenholzpaneelen (Bondex, schwerentflammbar imprägniert) mit dahinterliegendem Paratex-Vliesstoff, 40 mm Wärmedämmung und Unterkonstruktion. Ein Prallschutz ist nicht erkennbar.</p>

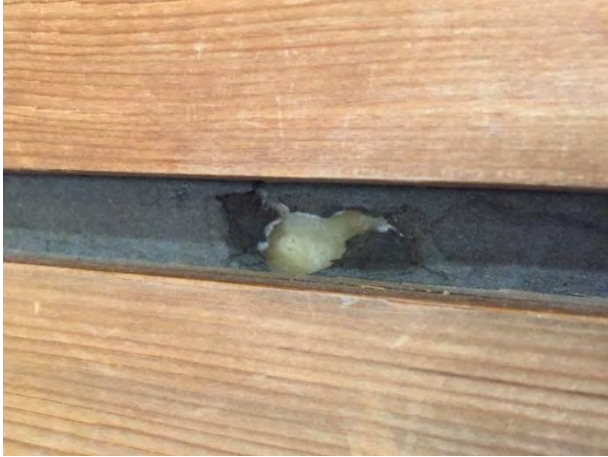
<p>Ausschnitt: Dämmmaterialen hinter den Holzpaneelen. <u>Empfehlung:</u> Prüfung auf künstlicher Mineralfasern (KMF).</p>

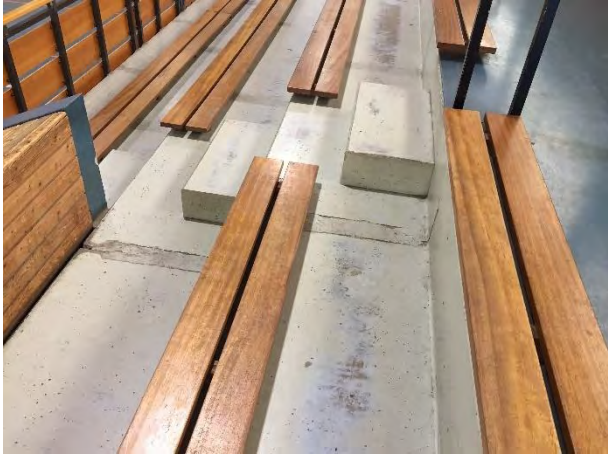
<p>Bauteilfugen sind brüchig. Die Sitzflächen (aus Brasilkieferbohlen) sind in einem guten Zustand.</p>
<p><b>5</b></p>	<p>Halle, Decke (Trennvorhang)</p>	<p>Entsprechend des Schallgutachtens von 1973 wurden pro Hallendrittel 2 Deckenfelder mit Paratex-Vliesstoff hinterlegt.</p> <p>Die Trennvorhänge sind in doppelwandiger Ausführung. Steuerung über Schlüsselschalter, sie sind in einem guten Zustand und wurden regelmäßig gewartet.</p> <p><u>Empfehlung:</u> Trennvorhänge erhalten</p>

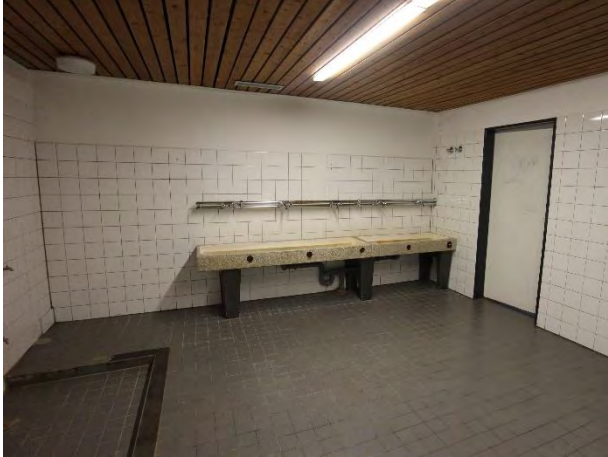
<p>Die Sanitäröbjekte sind veraltet, ebenfalls die Verrohrung.</p>

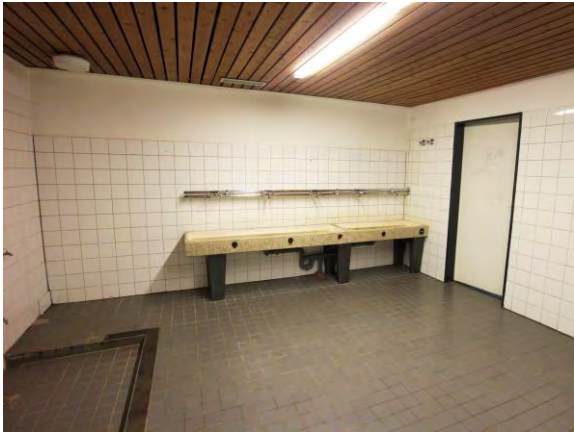
<p>Die Sanitäröbjekte sind hier ebenfalls veraltet, entsprechen in ihrer Ausführung nicht den Unfallschutzanforderungen. Insbesondere die Abkantungen im Duschbereich sind sehr scharfkantig.</p>

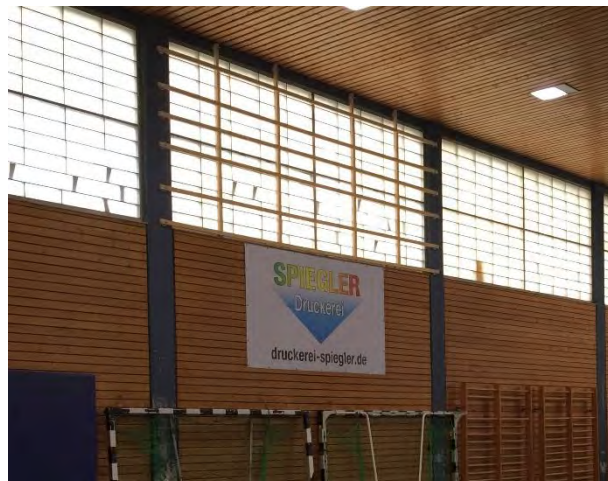
Das Lichtband (Kalwall- Lichtwände) 70 mm stark, 2-schalig, ist instabil und brüchig.

Oberhalb der Handball-/ Fussballtore.

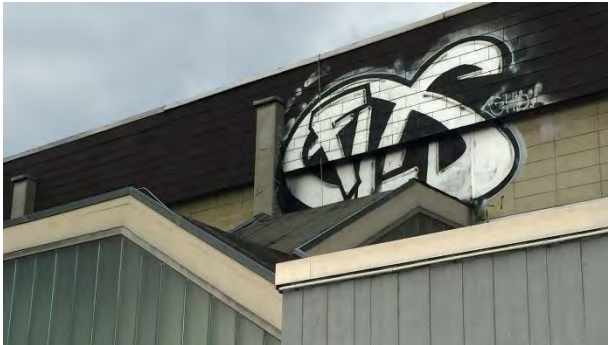
<p>Graffitis an den Fassaden.</p>

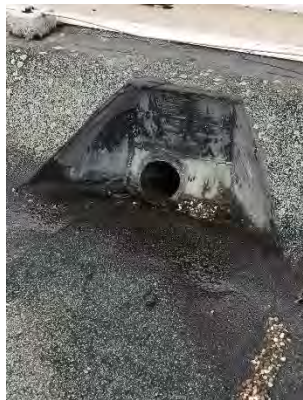
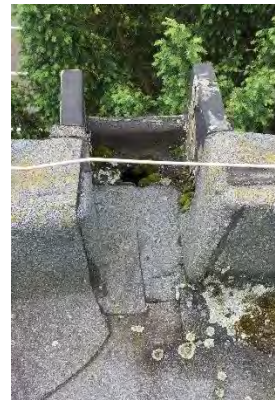
Entwässerungsabläufe

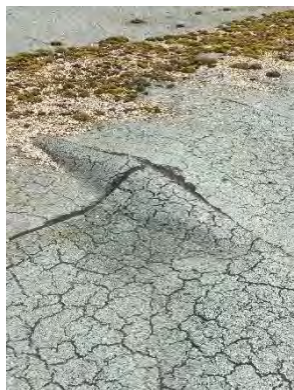
Wasserblasen

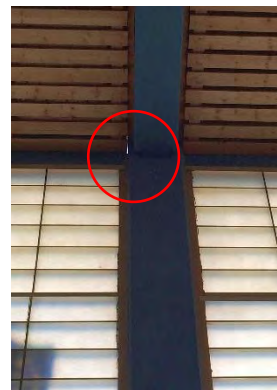
Luftschlitz

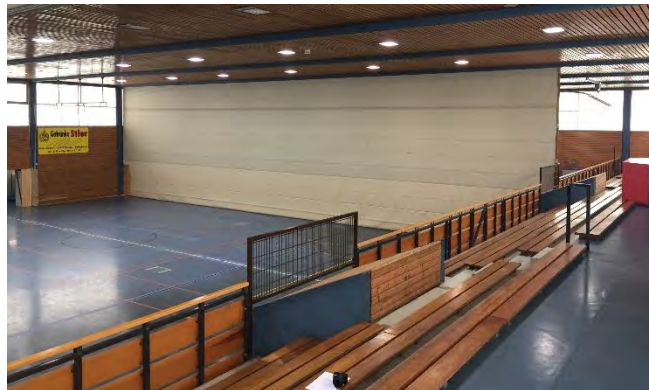
Die Tribünenbretter sind technisch in einem guten Zustand, müssen optisch aufgearbeitet werden.

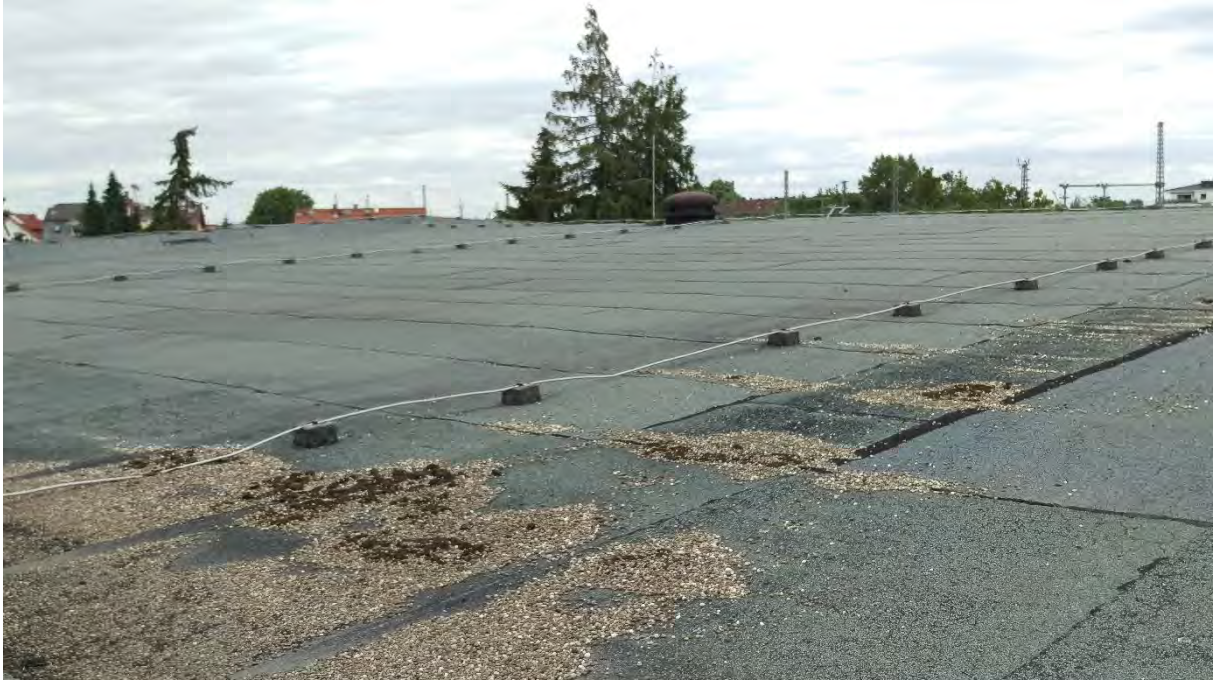
Abbildung 3 Aufsicht auf das Hallendach

Der Dachkies ist bis auf unwesentliche Restmengen abgeräumt. Diese Forderung zur Lastreduzierung ist damit erfüllt.

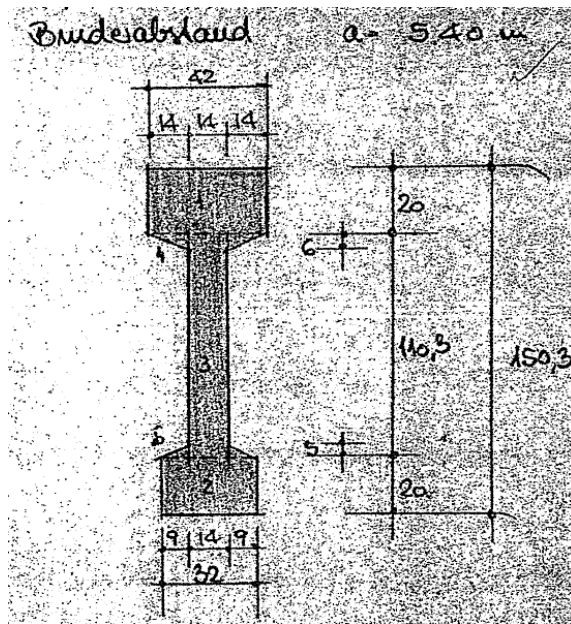
Planung gemäß geprüfter Statik

Der Spannbetonbinder ist augenscheinlich abweichend zur vorliegenden geprüften statischen Berechnung (s. [Z4]) ausgeführt (abweichender Querschnitt).

Diese statische Berechnung weist eine Eigengewichtsbelastung des Dachausbaus inkl. Unterdecke von 100 kg/m<sup>2</sup> sowie eine Schneelast von 75 kg/m<sup>2</sup> aus. Sofern diese Werte auch der abweichenden Ausführung zugrunde gelegt wurden, ist der ehemalige Lastansatz für die Spannbetonbinder ausreichend.
