Audit Heidelberg Straße

Audit KP K168

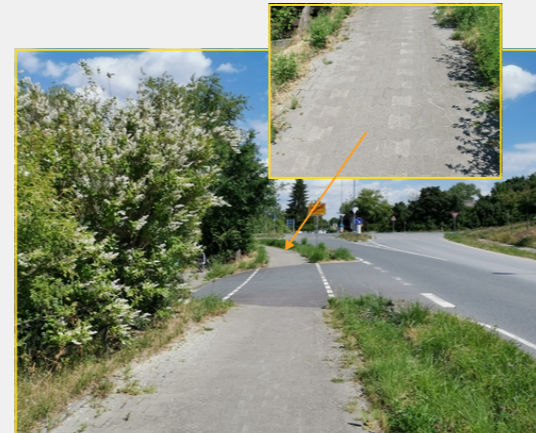
F4 R3
Die Ausfahrt der Tennishalle im südlichen Knotenpunktarm weist eine große Längsneigung auf. Kfz beschleunigen und können aufgrund des angrenzenden Bewuchses den vorrangig geführten Rad- und Fußverkehr nur spät wahrnehmen. Der Kfz-Verkehr rechnet nicht mit beidseitigem Radverkehr. Es ist keine Aufstellfläche für den Kfz-Verkehr vorhanden.
