Audit Heidelberg Straße

Audit KP K168

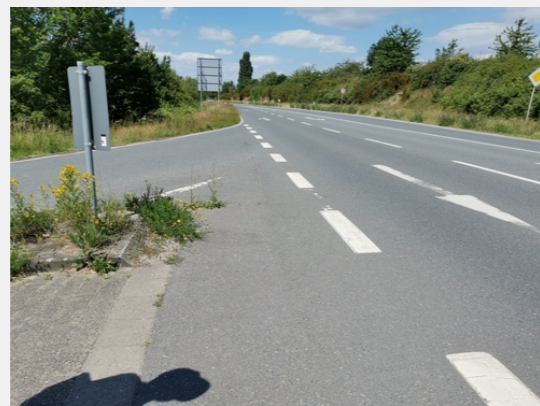
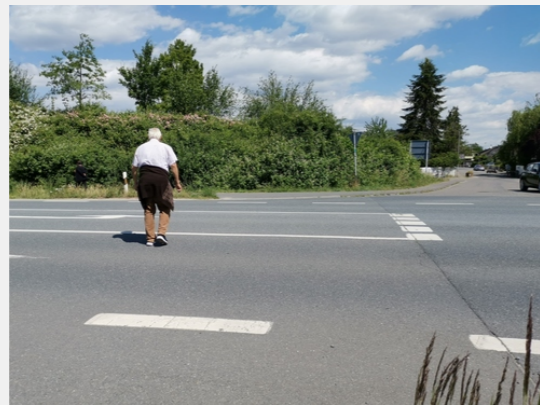
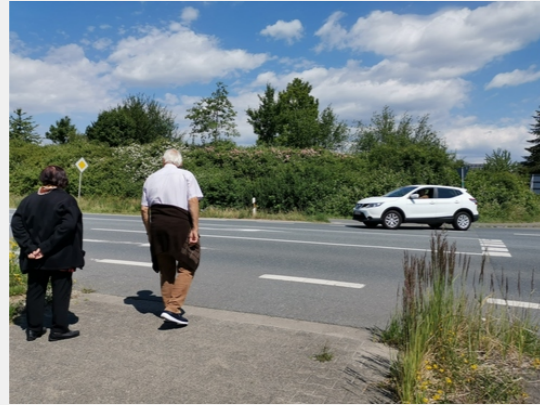
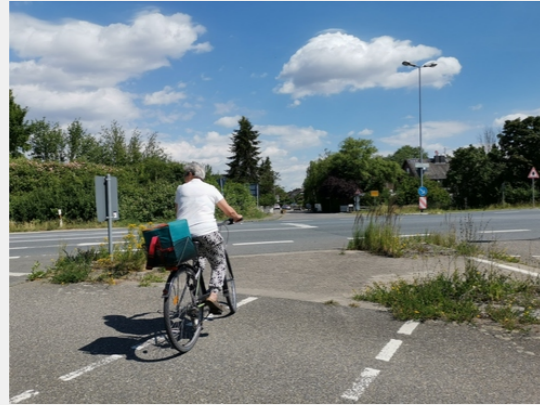
K1
- Freier Rechtsabzieger von Westen verleitet zu erhöhten Geschwindigkeiten beim Einbiegen
Kfz-Verkehr erkennt querenden Fuß- und Radverkehr spät (eingeschränkte Sichtfelder und Aufstellfläche im Kurvenbereich)

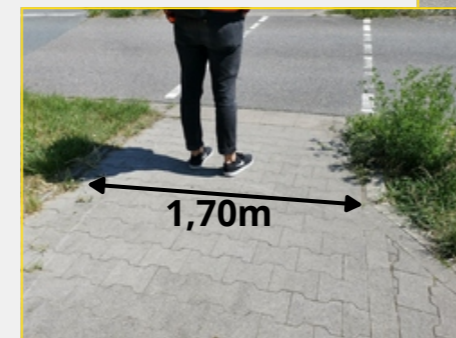
H1
Führung für den Fuß- und Radverkehr nicht sofort begreifbar

F1 R1
Farbliche Hervorhebung mit unterschiedlichen Pflastersteinen schränkt den zu schmalen gemeinsamen Geh- und Radweg im Zweirichtungsverkehr optisch zusätzlich ein

F2
Die Gehwegbreite im nördlichen Knotenpunktarm ist mit 1,20 m zu schmal bemessen.

F3 R2
Für den Fuß- und Radverkehr steht im Norden keine Überquerungsmöglichkeit zur Verfügung, um auf die "richtige" Gehwegseite zu gelangen.
