Erfassung von Habitatstrukturen

Baumart:	Populus x canadensis, Hybrid-Pappel	Baumnr. 1A
Funktion:	ortsbildprägender Baum

Baumeigentümer:	Gemeinde Erzhausen	
Baumstandort:	Sportplatz Erzhausen

Artenschutzrechtliche Prüfung

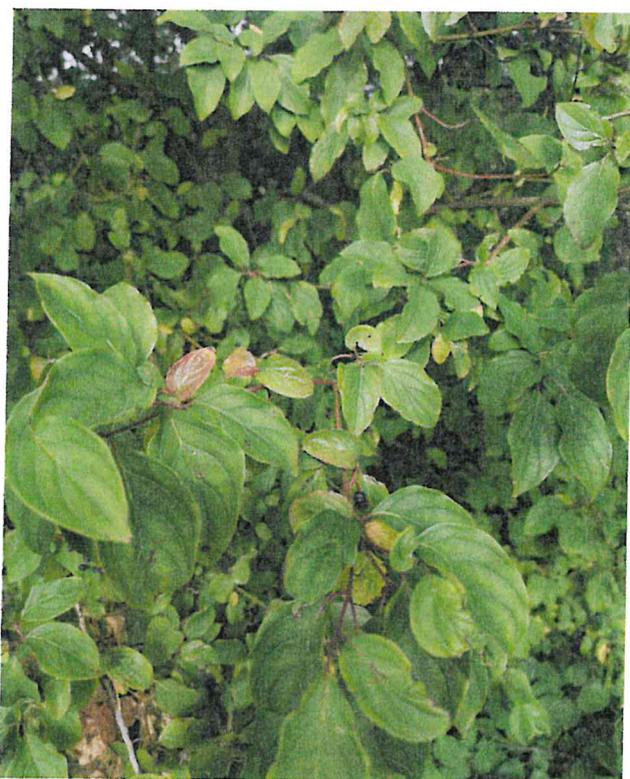
Hartriegel

Einzuleitende Maßnahmen:
Aufgrund des Fruchtansatzes im Unterholz und des damit vorhandenen Winterfutterplatzes für heimische Vogelarten sollen hier nachhaltige Beschädigungen durch geeignete Schutzvorkehrungen vermieden werden.

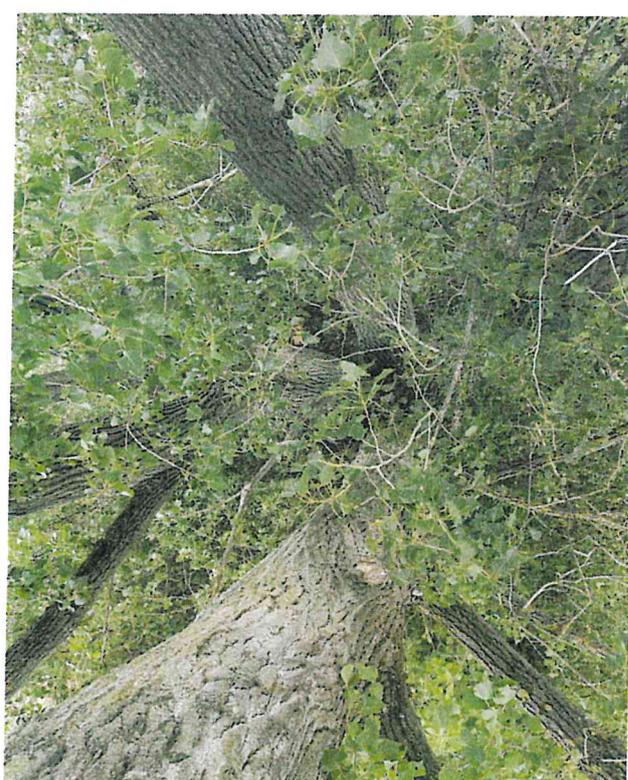
Blick ins Kroneninnere

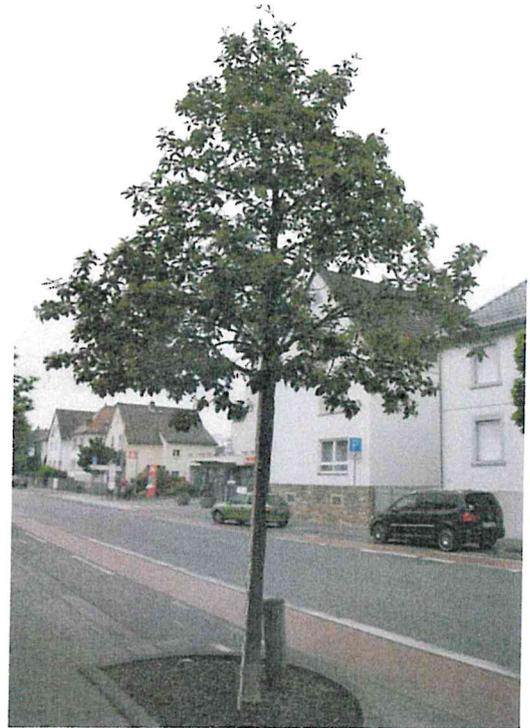
Abb. 1: Gesamtansicht

Im Bereich des Stammes und der Krone sind Fruchtkörper des Zottigen Schillerporlings (*Inonotus hispidus*) erkennbar.

Es konnten in der Krone keine Nester oder Kobel ausgemacht werden.

Auch im Bereich des Stammes konnten keine Hinweise auf andere Habitatstrukturen gefunden werden.

Einer Fällung des Baumes kann somit aus artenschutzrechtlicher Sicht zugestimmt werden.

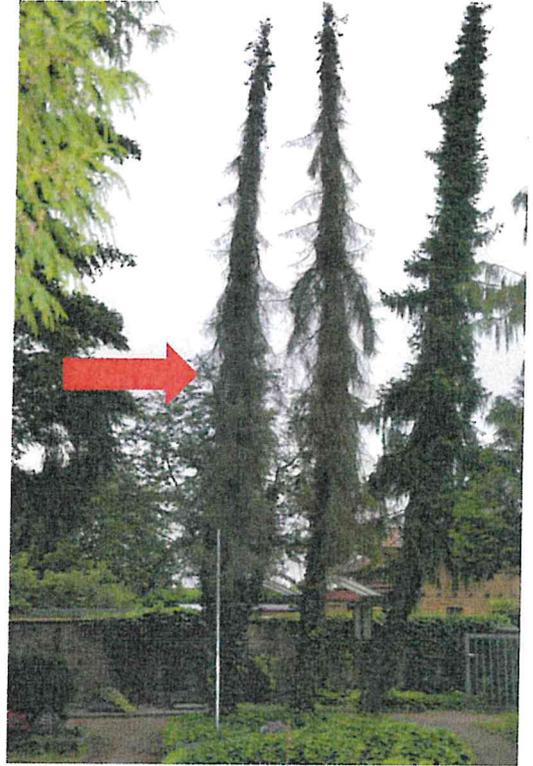
Abb. 1: Gesamtansicht

Der untersuchte Baum steht auf dem Friedhof Erzhausen in unmittelbarer Nähe des nordwestlichen Eingangs. Da der Baum abgestorben ist, wurde im Rahmen der Erfassung des Baumbestandes eine Fällung festgelegt.

Nester, Kobel oder anderweitige Habitatstrukturen konnten nicht ausgemacht werden.

Der Fällung des Baumes kann zugestimmt werden.

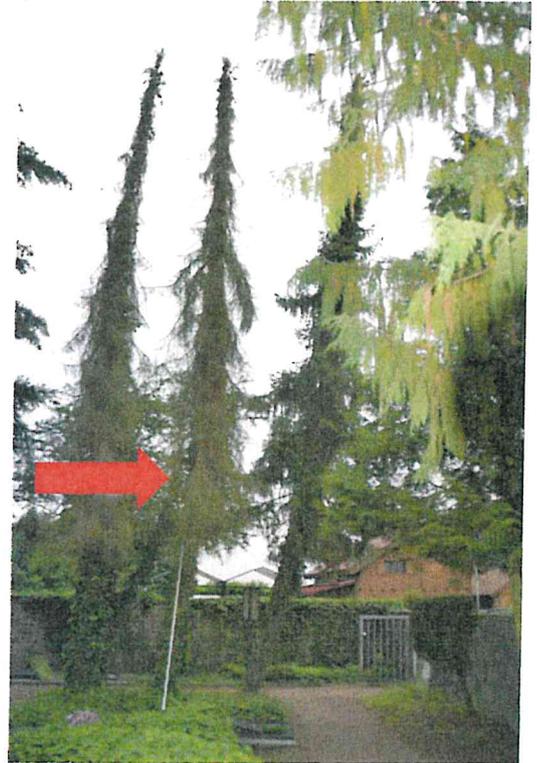
Abb. 1: Gesamtansicht

Wurzel: Keine sichtbaren Schäden
Stammfuß: Baumfremder Bewuchs
Stamm: Baumfremder Bewuchs, Schrägstand
Kronenansatz: Baumfremder Bewuchs
Krone: Baumfremder Bewuchs, Totholz
