**BV: BESTAND GASTSTÄTTE – HALLE - WOHNUNG
HEINRICHSTRASSE 40 in 64387 ERZHAUSEN
Ertüchtigung von Brandschutzmassnahmen**

**4. Protokoll zur stichprobenartigen Inaugenscheinnahme in Bezug der Überprüfung
der Ausführung mit dem aufgestellten vorbeugenden Brandschutznachweis am
24.06.2022 von 16:30h bis 18:00h vor Ort**

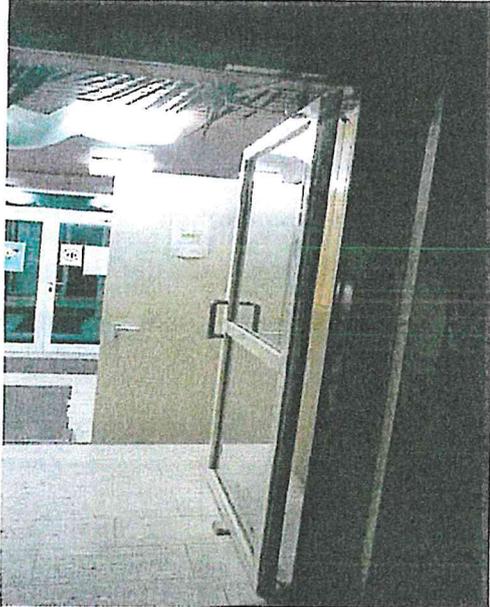
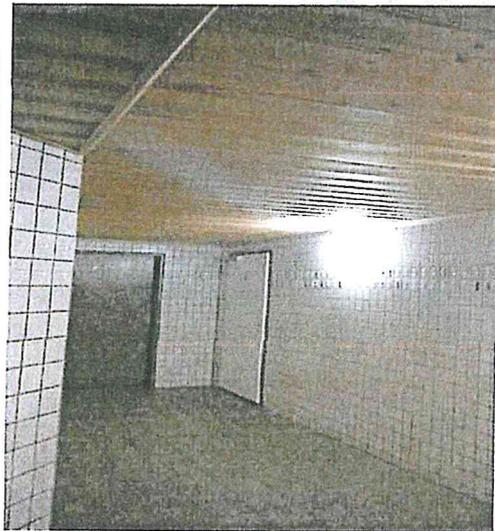
Punkt	Bild	
4.1	<p>Unterdecken in den notwendigen Fluren:</p> <p>Bilder vom 24.06.2022</p>

<p>In den notwendigen Fluren wurden die brennbaren Bestandsunterdecken und Bekleidungen entfernt.</p> <p>Die Bestandsdachlatten bleiben erhalten.</p> <p>Die Bestandsdecke wird von unten mit doppelt GK- Platten verkleidet.</p> <p>Die Abhängung der Unterdecke erfolgt mit Stahlblechprofil in Trockenbauweise. Die Unterdecken sind nichtbrennbar auszuführen.</p>

Darstellung zwischenzeitlich
rückgebaute Bestandssituation:
