zur 6. Sitzung des Ausschusses für Kinder, Jugend, Soziales und Integration
am Mittwoch, den 09.02.2022, 19:00 Uhr
in das Dorfgemeinschaftshaus im Stadtteil Holzhausen, Am Fiedeler 5, 34576 Homberg (Efze)

ÖFFENTLICHE NIEDERSCHRIFT

der 6. Sitzung des Ausschusses für Kinder, Jugend, Soziales und Integration
am Mittwoch, 09.02.2022, 19:15 Uhr bis 19:55 Uhr

Modernisierung Freibad am Erleborn

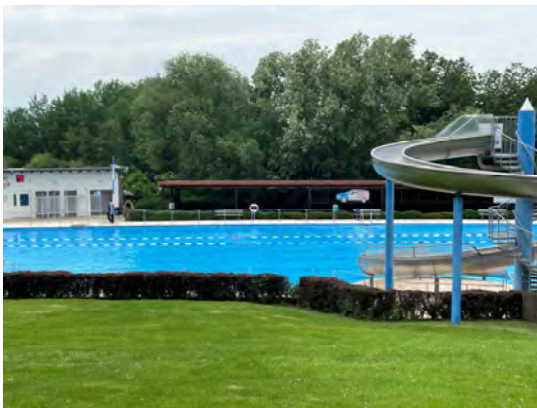
Bepflanzungen

Die Beckenumgangsbepflanzungen bestehen aus pflegeintensiven Hecken

Im Zuge einer Modernisierung empfehlen wir eine Neugestaltung der Beckenumgangsbepflanzungen mit Gräsern und Blühstauden, die über die ganze Saison immer ein attraktives Urlaubs- und Verweilflair bieten.

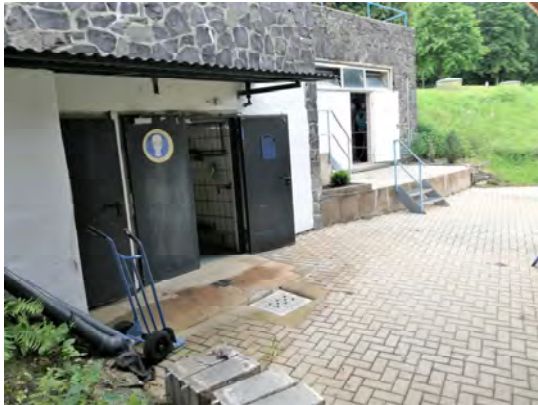
Technikräume im tiefergelegenen Bereich

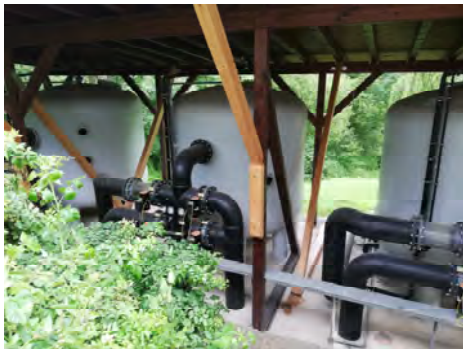
Offene Filterhalle

Die Nutzungsdauer der Filteranlage ist nach 10 Jahren bereits abgelaufen. Es besteht Gefahr, dass die Düsenböden auf Grund der Wechselbelastungen im Filter-/ Spülbetrieb durchbrechen können. Des Weiteren können die Wandungen infolge Osmosebildung aufweichen, so dass Wasser in die ersten Lagen der Lamine eindringen kann und sich durch Bläschenbildung diese ersten Schichten ablösen, so dass die Behälterwandstärke geschwächt wird und Bruchgefahr besteht.

Die alten Filteranlagen werden ersetzt durch Saugfilteranlagen, der Filterraum erhält eine Umhausung.

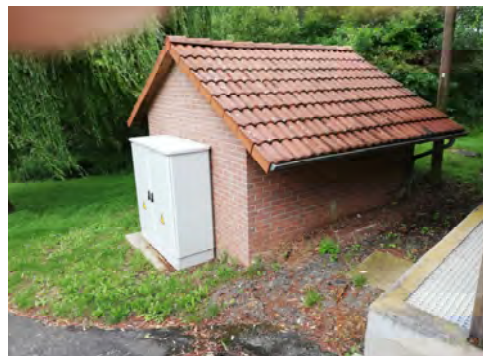
Abwasserpumpstation

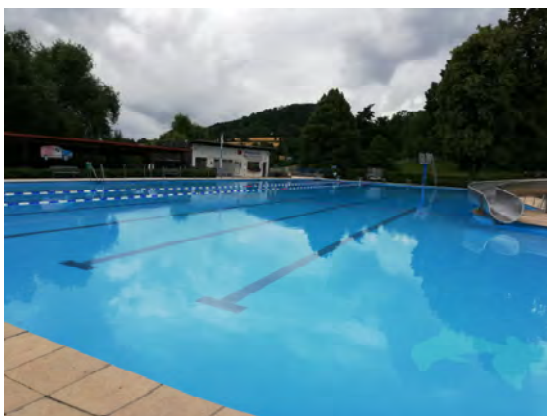
Das MZB hat einen tief liegenden Wasserspiegel und keine umlaufende Überlauftrinne. Lediglich sind kleine Abschnitte mit Rinne und wenigen Ablaufstellen vorhanden.

Mehrzweckbecken

Die Reinwasserzufuhr in das MZB erfolgt über verschiedene Einlassöffnungen von der Stirnseite sowie im Treppenbereich im Nichtschwimmerteil und von der Beckenlängsseite (gegenüber den Ansaugstellen), so dass sich eine Art Längs-/ Querdurchströmung im Becken ergibt. Eine gleichmäßige Durchmischung des Beckenwassers ist nicht möglich.

Das Becken ist mit einer Folie ausgekleidet. Des Weiteren hat das MZB eine Schiefelage, so dass Schmutzstoffe im Oberflächenbereich des Beckens nur einseitig entfernt werden.

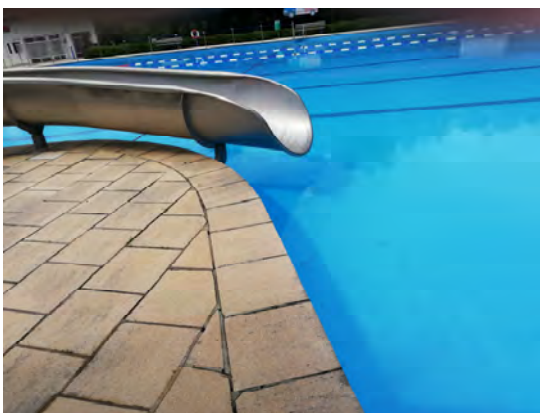
Zur Attraktion ist eine Großrutsche mit einem sehr ungünstig angeordneten Auslauf vorhanden.

Ungünstig angeordneter Rutschen – Auslauf

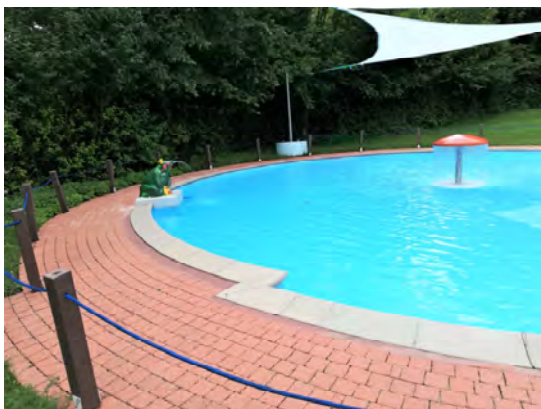
Planschbecken

Das Becken hat einen tief liegenden Wasserspiegel und keine umlaufende Überlaufrinne, lediglich von einer Überlaufstelle am Beckenrand wird das Rohwasser dem vorgenannten Rohwasserspeicher zugeleitet.

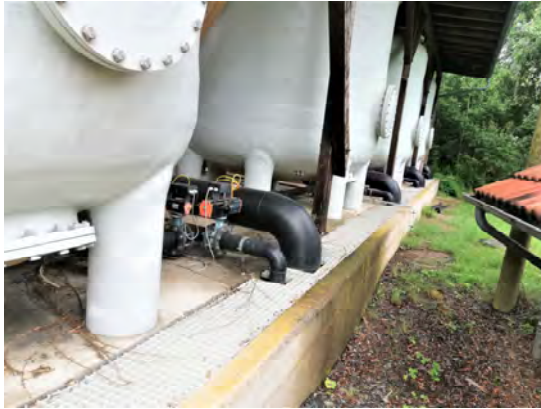
Das Spülabwasser wird in einer Bodenrinne hinter den Filteranlagen aufgefangen und zu einem Abwasser – Pufferspeicher, Inhalt ca. 20 – 25 m³ (Gebäude hinter dem Filterhaus) geleitet. Aus dem Pufferspeicher fördern 2 Abwasserpumpen mit geringer Förderleistung das Spülabwasser in den Abwasserkanal.

Spülabwasser - Auffangrinne

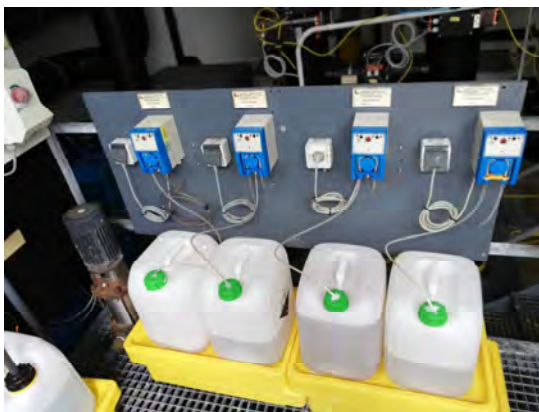
Dosierstationen: Es sind 4 Stk. Dosierstationen für Flockung im Pumpenraum aufgestellt. Die Dosierstationen sind in gutem Zustand, sie können wiederverwendet werden.

Dosierstationen

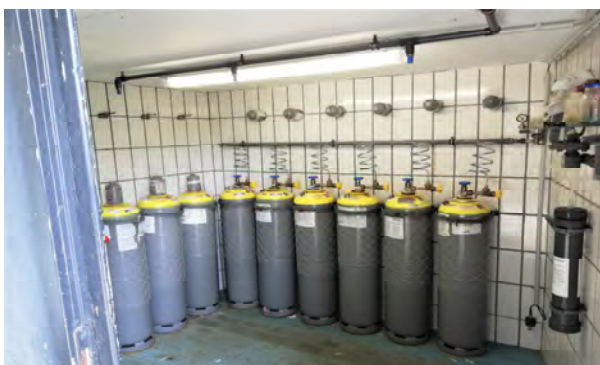
Zur Chlorgasversorgung sind 6 Stk. Chlorgasflaschen an eine Sammelleitung angeschlossen, Die Sammelleitung ist mit einem Sicherheitsventil ausgerüstet. Die Anlage ist nicht als Vollvakuumanlage ausgebildet.

Chlorgasanlage

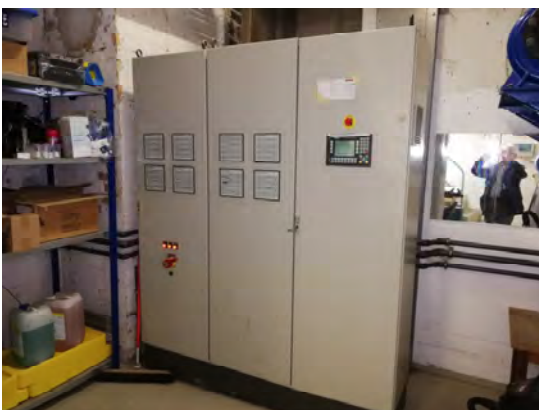
Elektroschaltanlage

Die Kabelleitungen für alle Anlagenkomponenten sind einschl. der Schaltanlage veraltet und abgängig.

Alle Rohrleitungen, Armaturen, Mess – und Regelanlagen, Maschinen und die Elektroschaltanlage werden erneuert.

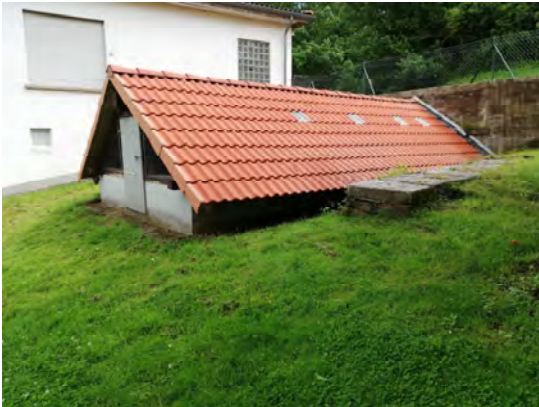
Quellenhaus

Gemäß vorliegenden Analysen handelt es sich um ein neutrales und unproblematisches Grundwasser von reiner Beschaffenheit.

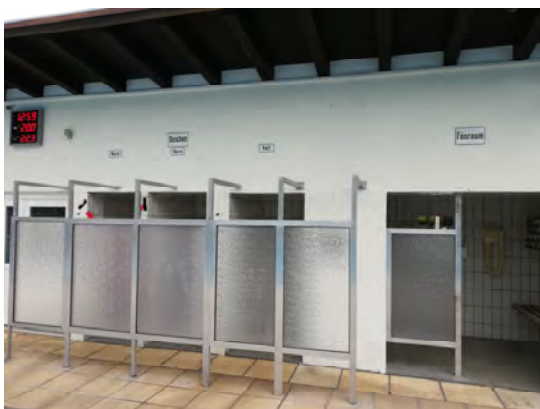
Neben der Schwimmeisteraufsicht sind Duschräume angeordnet. Die Duschanlagen werden mit elektr. Durchlauferhitzern über Münzautobetrieben.

Duschräume

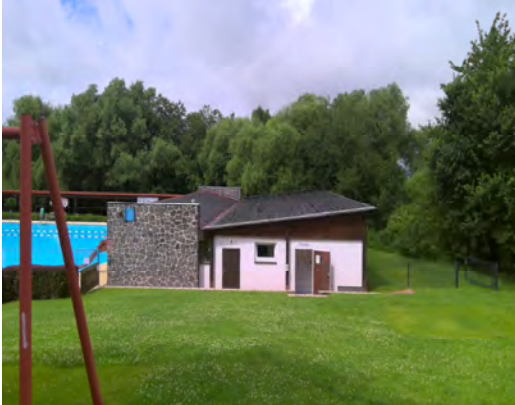
Im Gebäude Liegehalle sind die WC's sowie ein separater Dusch-/ WC – Raum für Behinderte vorhanden. Die Dusche wird ebenfalls elektr. betrieben.

WC – Räume Bereich Liegehalle

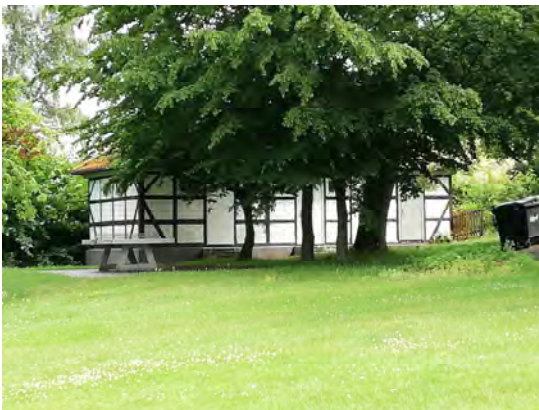
Im oberen Teil des Freibades befindet sich neben dem Umkleidebereich ein Gebäude mit Trafostation und einem Raum für Geräte.

Trafostation und Gerätehaus

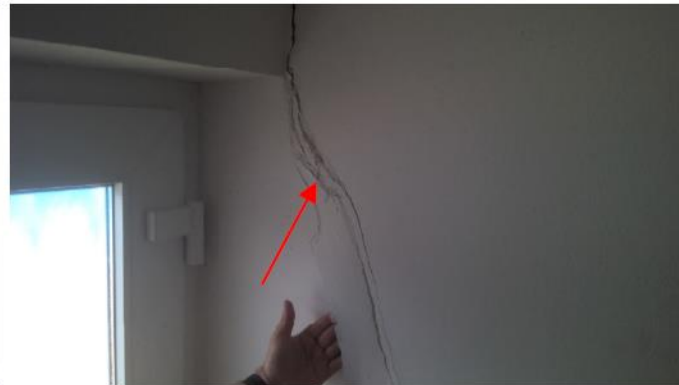
Schwimmmeisteraufsicht mit starken Setzungsrissen außen

Und innen

Die Modernisierung aller Gebäudeteile ist jedoch erforderlich, weil Setzungen Risse hervorgerufen haben, die zwingend saniert werden müssen. Eine stat. Überprüfung durch einen Sachverständigen ist anzuraten.

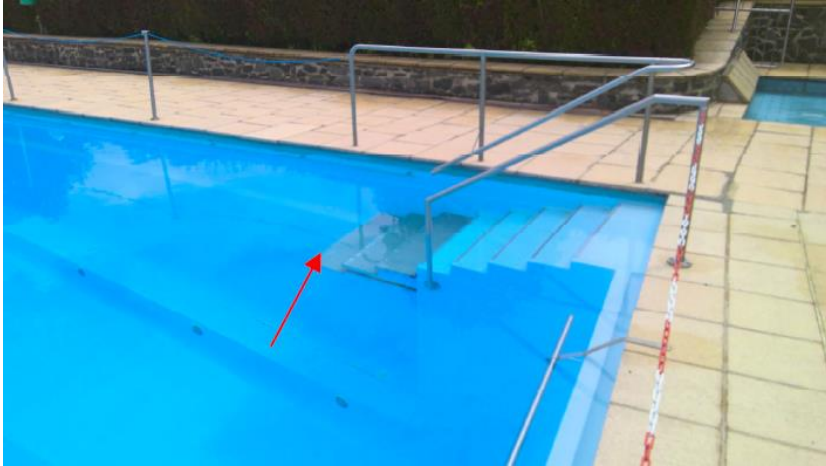
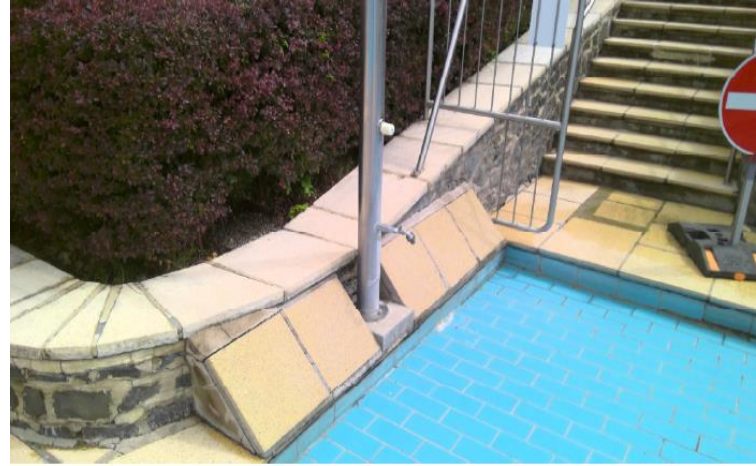
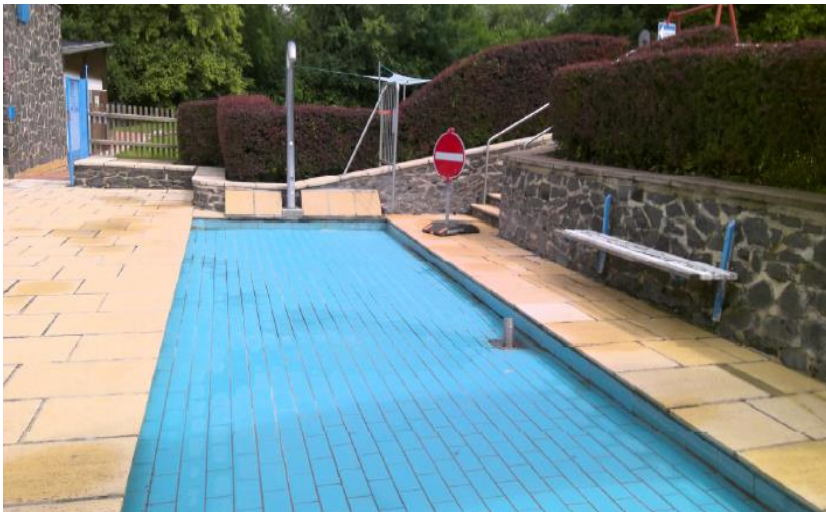
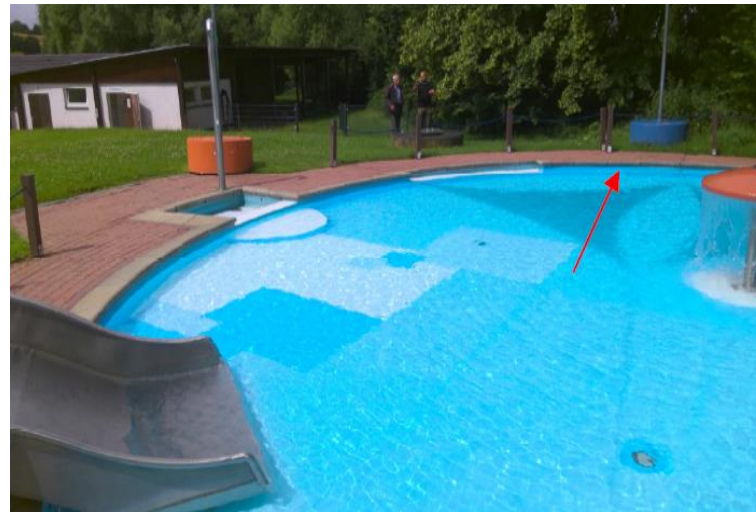
Mängel Wasserecken

- Kein umlaufender Schwallwasserüberlauf
- Kein kontinuierlicher Wasserzulauf
- Treppengeländer nicht normgerecht
- Toleranzen entsprechen nicht mehr der Norm
- Durchschreitebecken nicht barrierefrei
- Diverse Mängel an Fliesen & Platten
- Kinderbecken nicht Sanierungsfähig

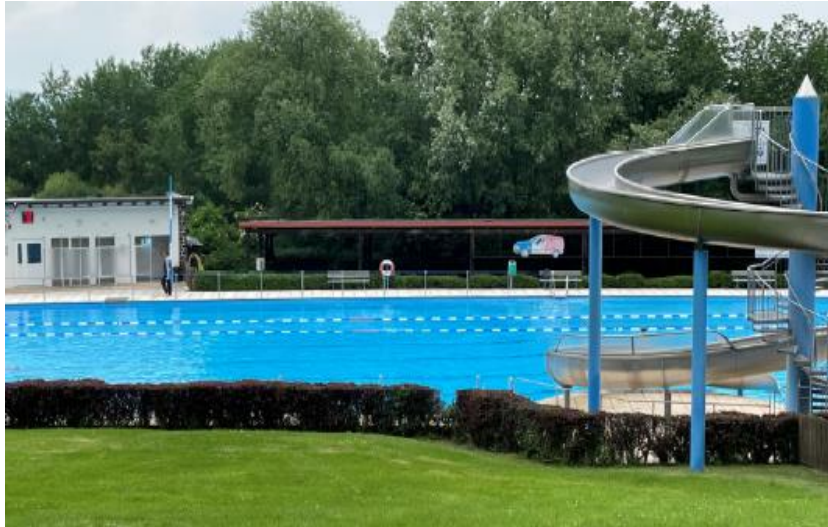
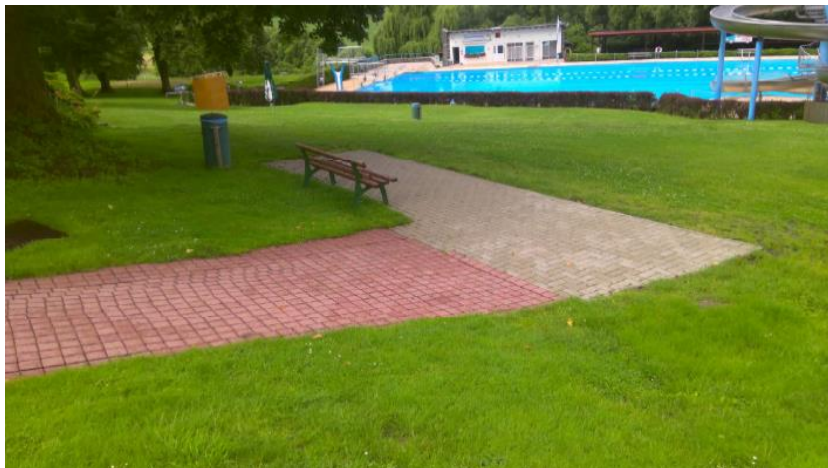
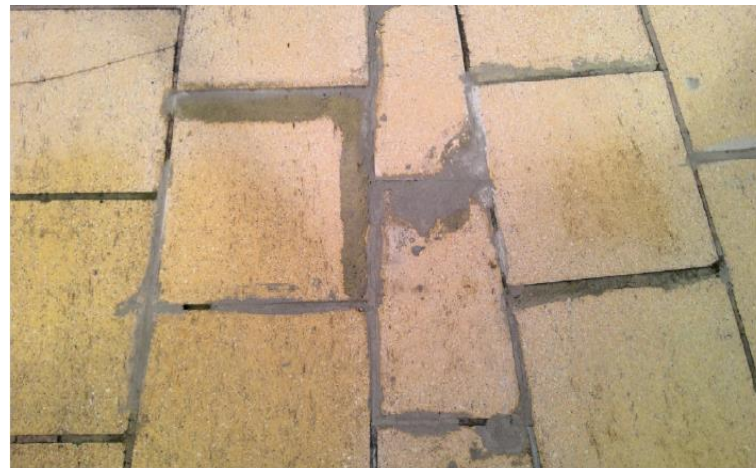
Mängel Außenanlagen

- Keine befestigten Wege zum Wasser
- Wege müssen erneuert werden
- Allgemein Ausstattung & Attraktivität im Freibad steigern

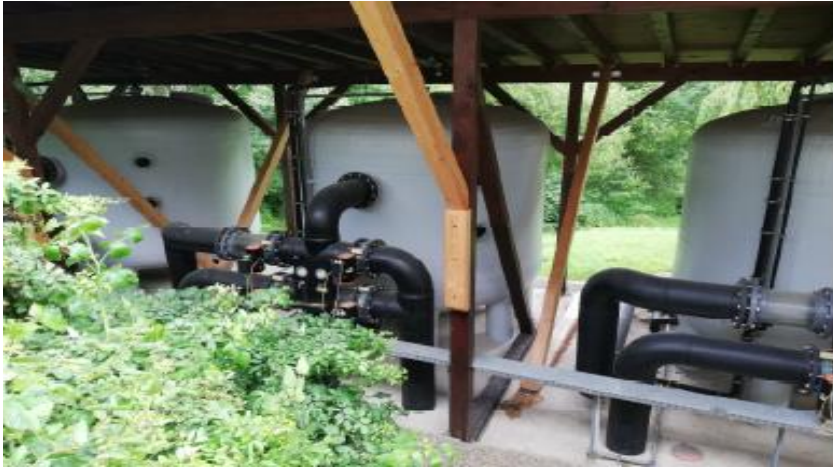
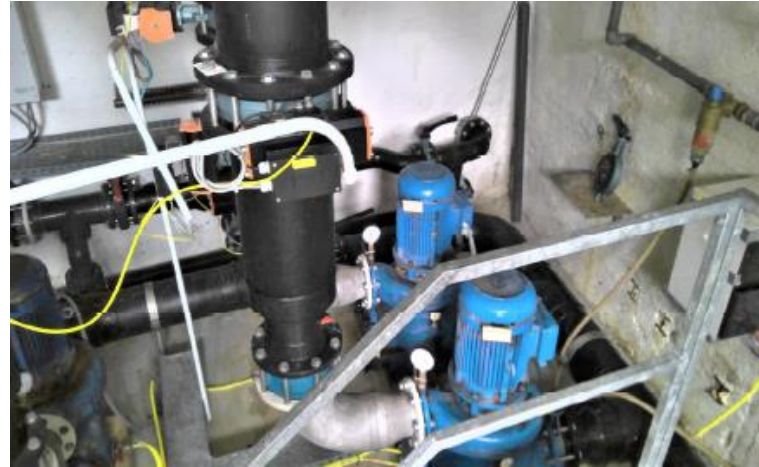
Technik

Der gesamte Raum ist durchfeuchtet.

- Nutzungsdauer Filteranlage abgelaufen
- Pumpenraum stark durchfeuchtet
- Solarabsorber altersbedingt abgängig
- Mess- und Regeltechnik veraltet

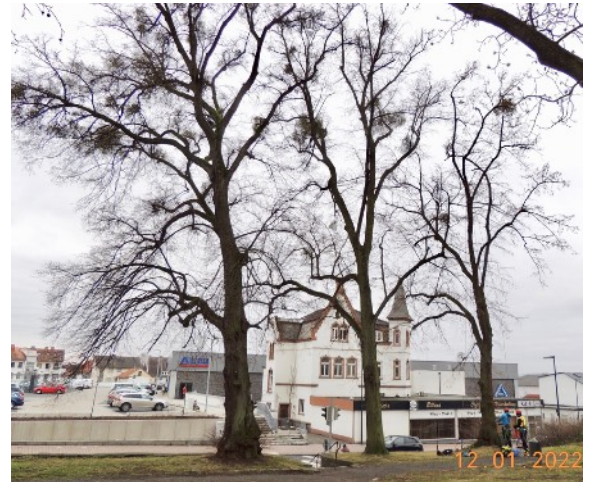
Bild 2: Lindengruppe mit Blick zur Kassler Straße. Die untersuchte Linde ist rechts im Bild, die alte Treppe in der Bildmitte zu sehen.
Foto: Funck 12.01.2022

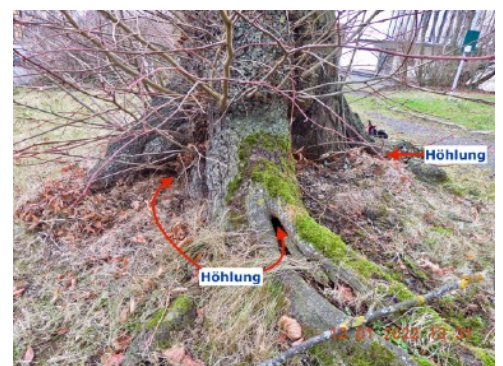
Während die Linde Nr. 20 in der Krone deutlich zurückstirbt und erhebliche Schäden im Stammfußbereich und an den exponierten Wurzeln zeigt, sind die beiden Linden neben der Treppe trotz Mistelbefall deutlich vitaler. Die eingehende Untersuchung der Linde Nr. 20 hat ergeben, dass alle größeren Wurzeln stärkere Fäulen aufweisen und zum Teil hohl sind. Damit ist die Standsicherheit zumindest bedenklich. Der Stamm ist hohl und an der Basis nach Norden offen, so dass es möglich war, mit dem Endoskop auch den unteren Bereich des Stammes einzusehen.

Bild 4: Östlicher Stammfuß mit ausgefaulten Wurzeln und Höhlungen zwischen den Wurzelanläufen.
Foto: Funck 12.01.2022

Gleichzeitig ist zu berücksichtigen, dass die Verkehrssicherheit des Baumes bedenklich ist. Sollte eine zeitnahe Fällung nicht möglich sein, ist die Bruchssicherheit des Baumes zu untersuchen.

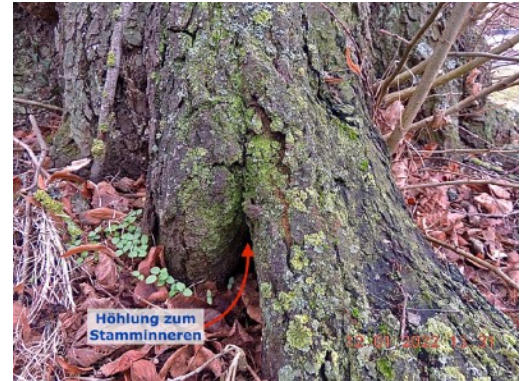
Bild 5: Nördliche Wurzel mit Höhlung bis in den Stamm hinein.

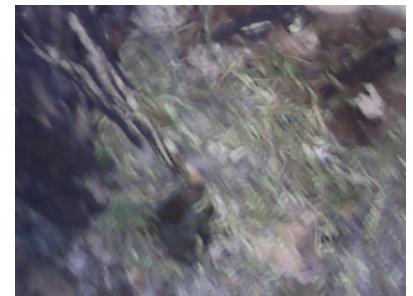
In der untersten Höhlung wurde ein geschlossenes Nest aus Grashalmen und frischem Moos mit einer sauberen runden Öffnung gefunden. Dies könnte das Nest eines Zaunkönigs aber auch einer Haselmaus sein. Gartenschläfer sind in dieser Region nicht bekannt und Siebenschläfer bauen in der Regel nicht so ordentliche Nester. Ob das Nest aktuell von einer Haselmaus als Winterquartier genutzt wird, konnte nicht festgestellt werden ohne die Winterruhe zu stören. Dies ist aber eher unwahrscheinlich, da Bilche in der Regel Winterquartiere in Bodennähe und möglichst frostfrei bevorzugen.

Bild 6: Endoskopbild von dem Nest in der untersten Höhle.

Überprüfung des Nestes in Absprache mit der Naturschutzbehörde und gegebenenfalls Überprüfung der Bruchsicherheit.

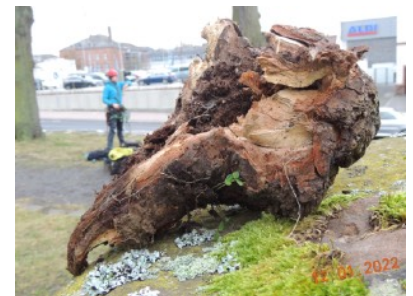
Bild 7: mit Mulm gefüllte, abgebrochene Wurzelknolle. Hier konnten keine Anzeichen für xylobionte Käfer festgestellt werden.
