# Wasserversorgung Lorch

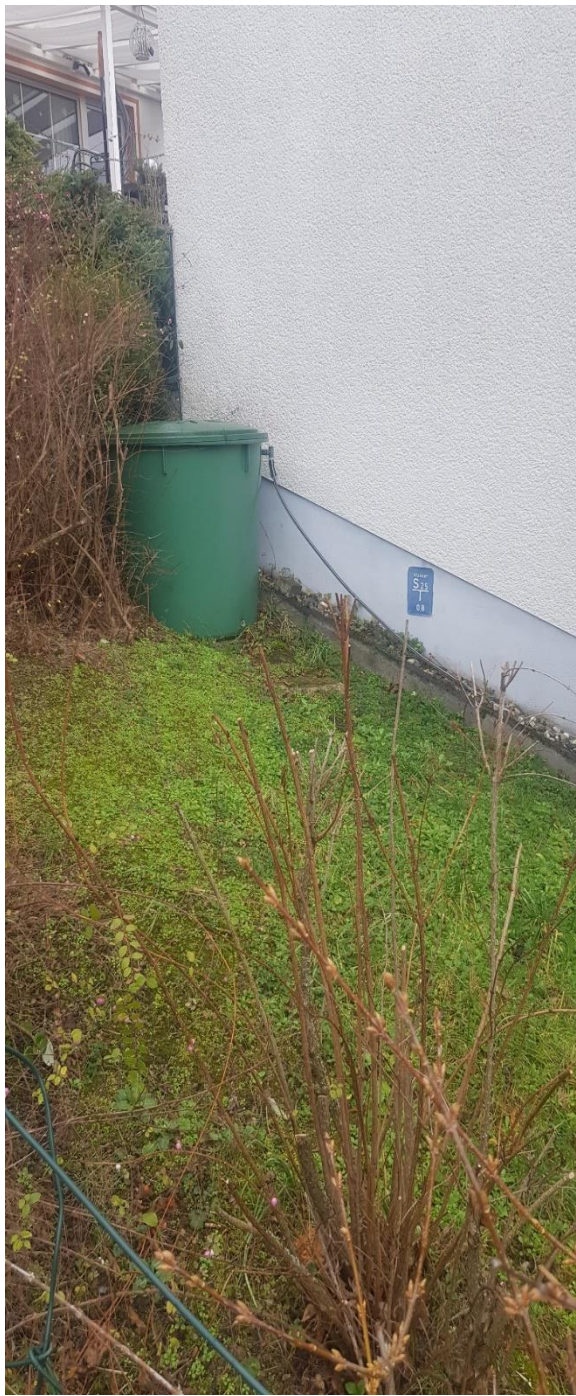
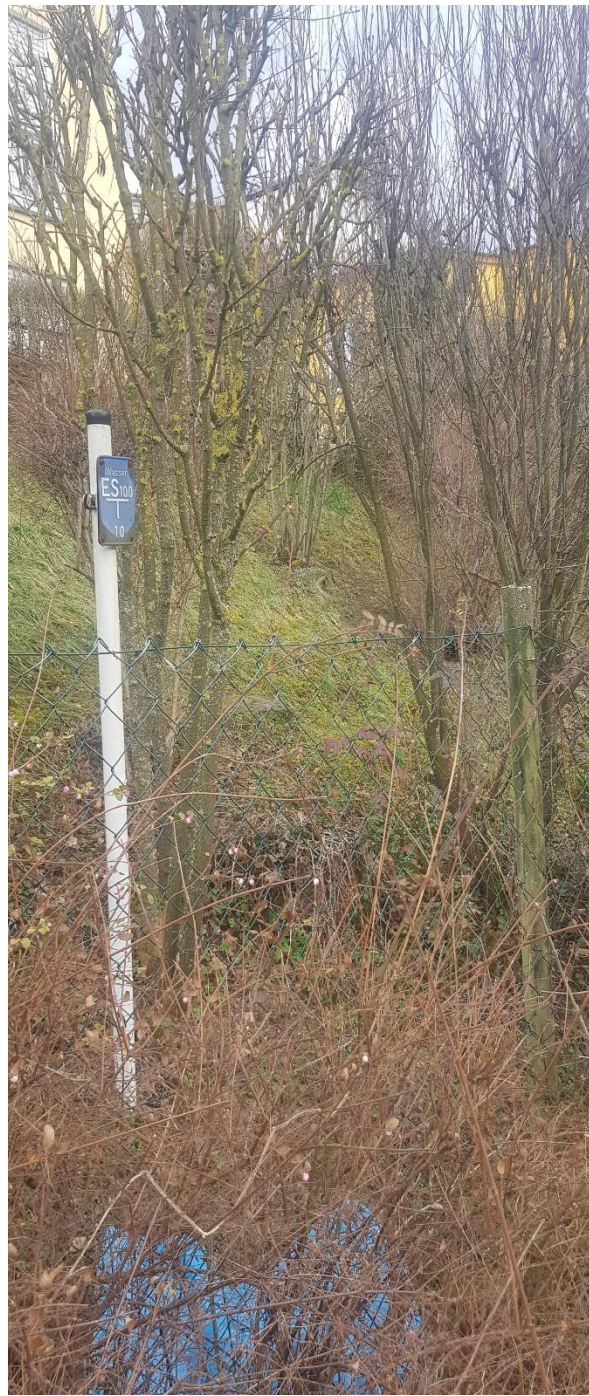
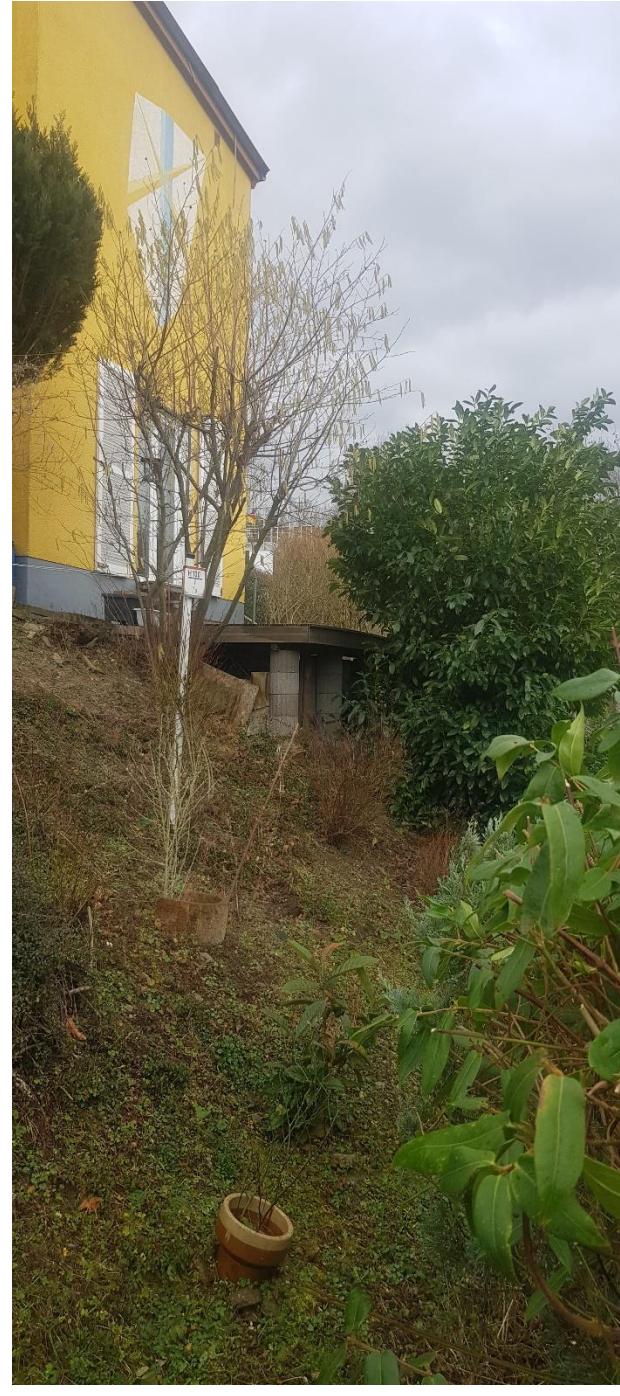
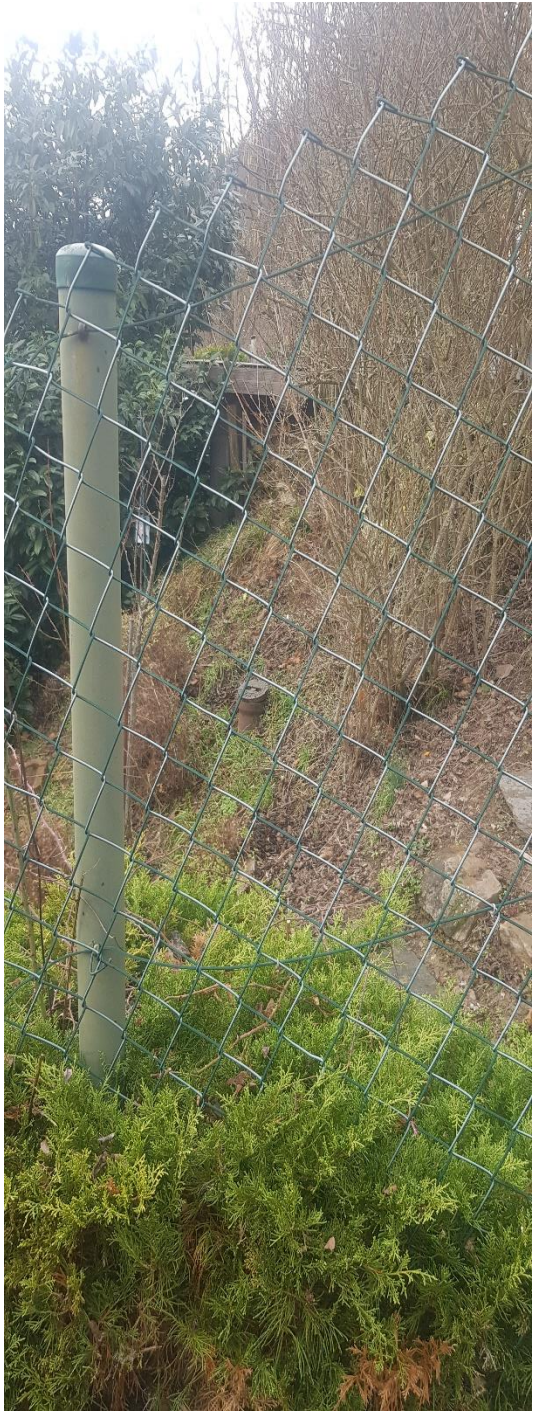
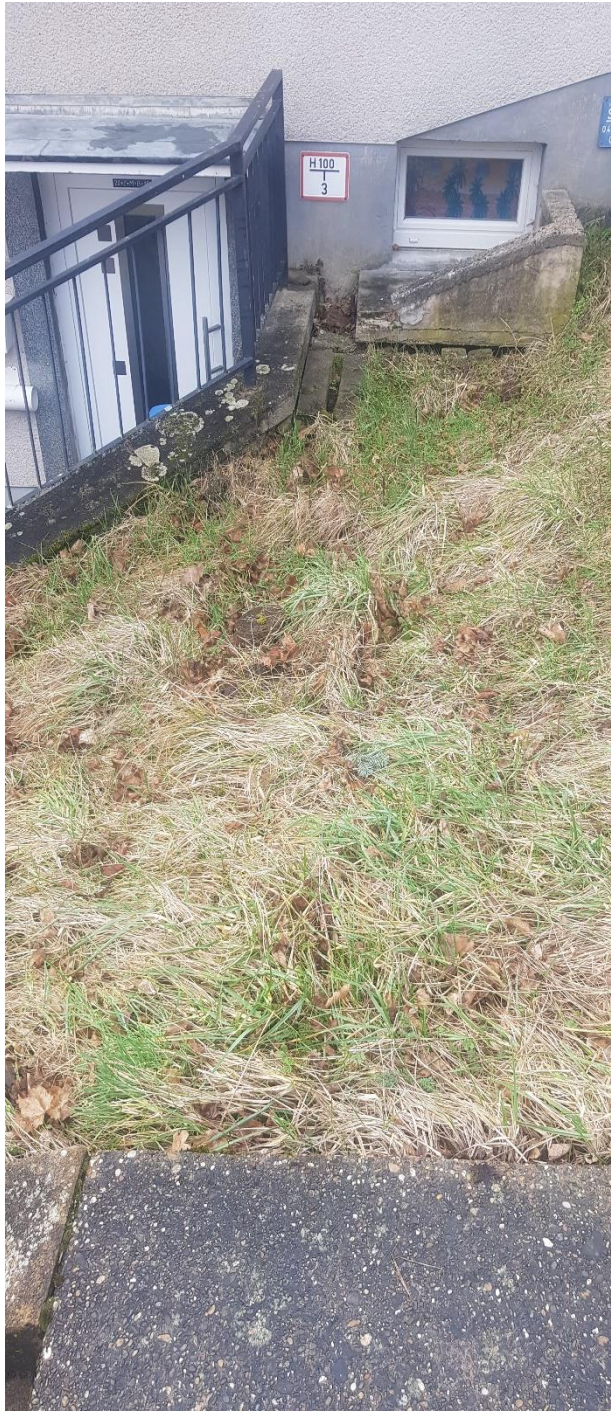
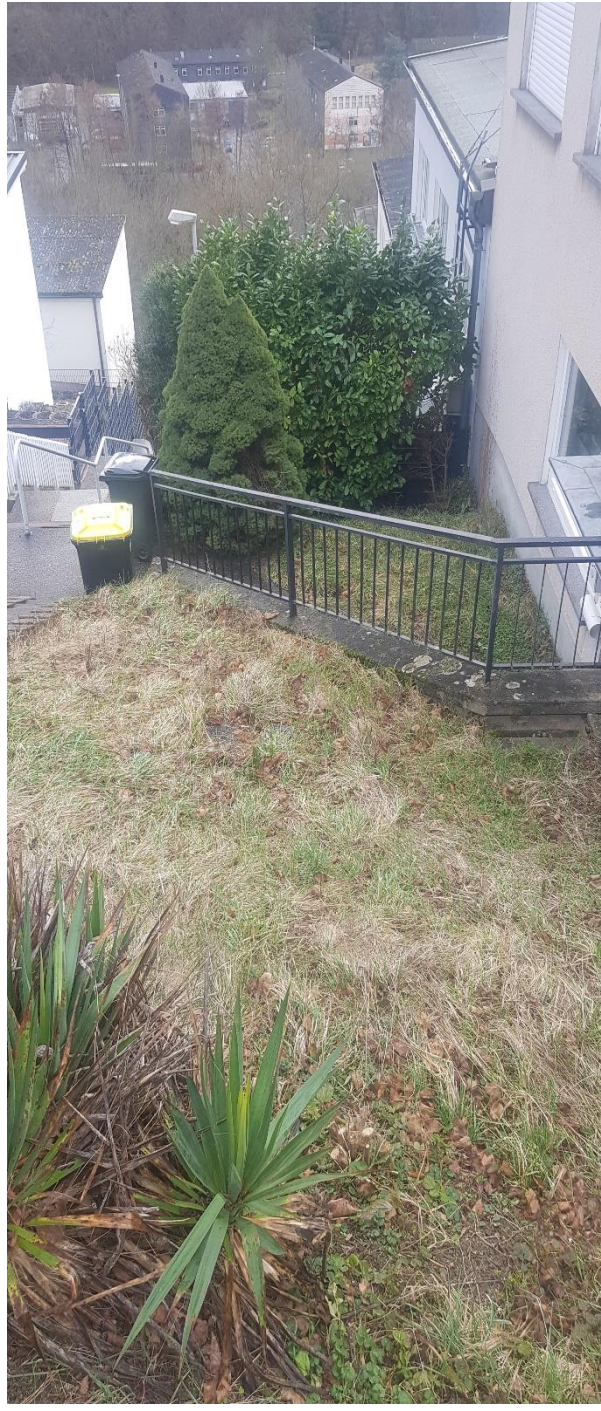
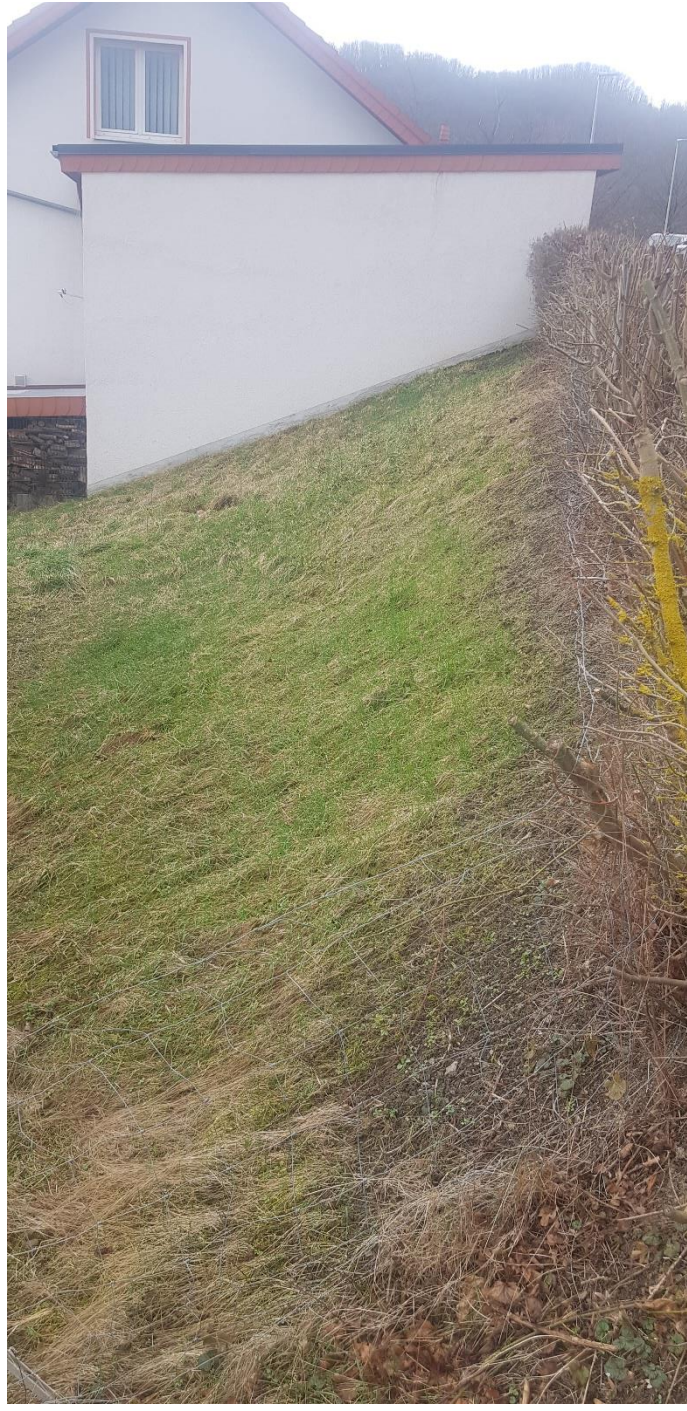
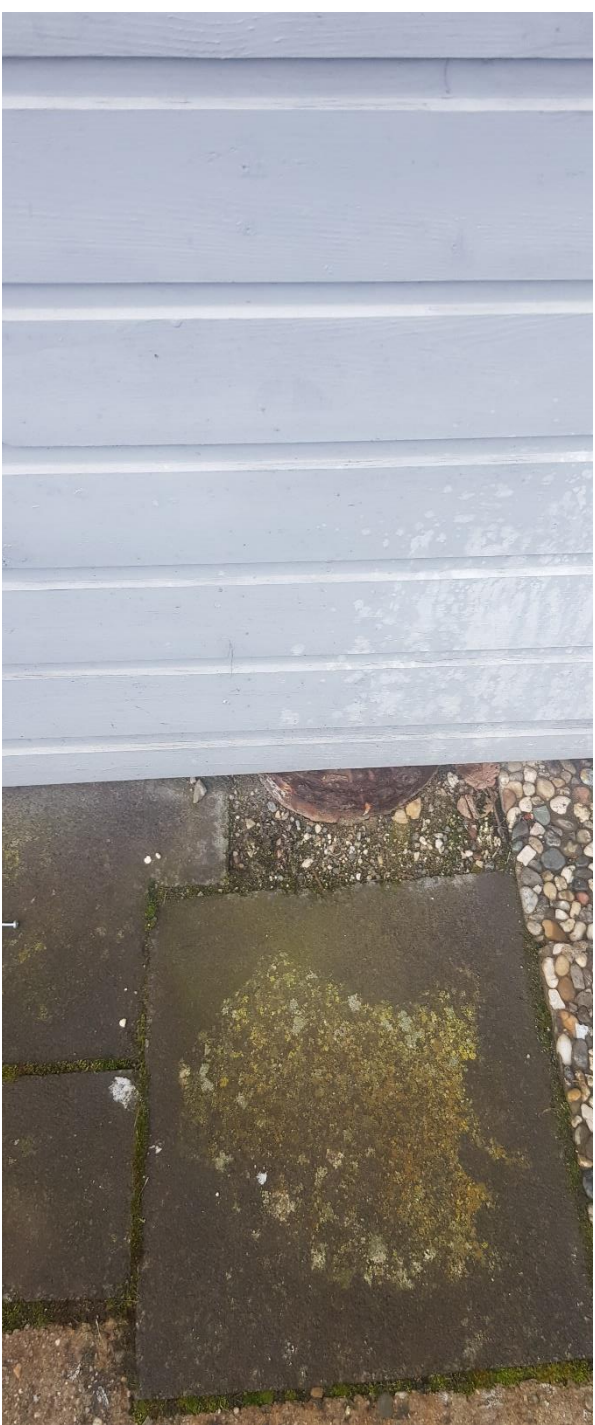
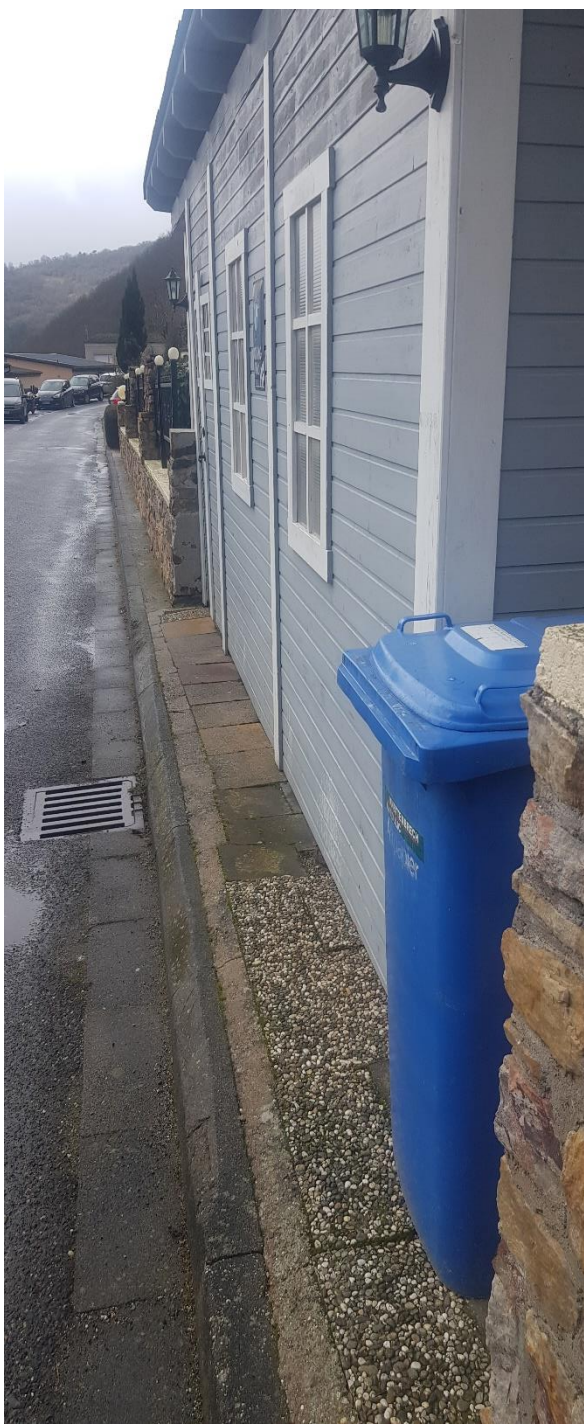
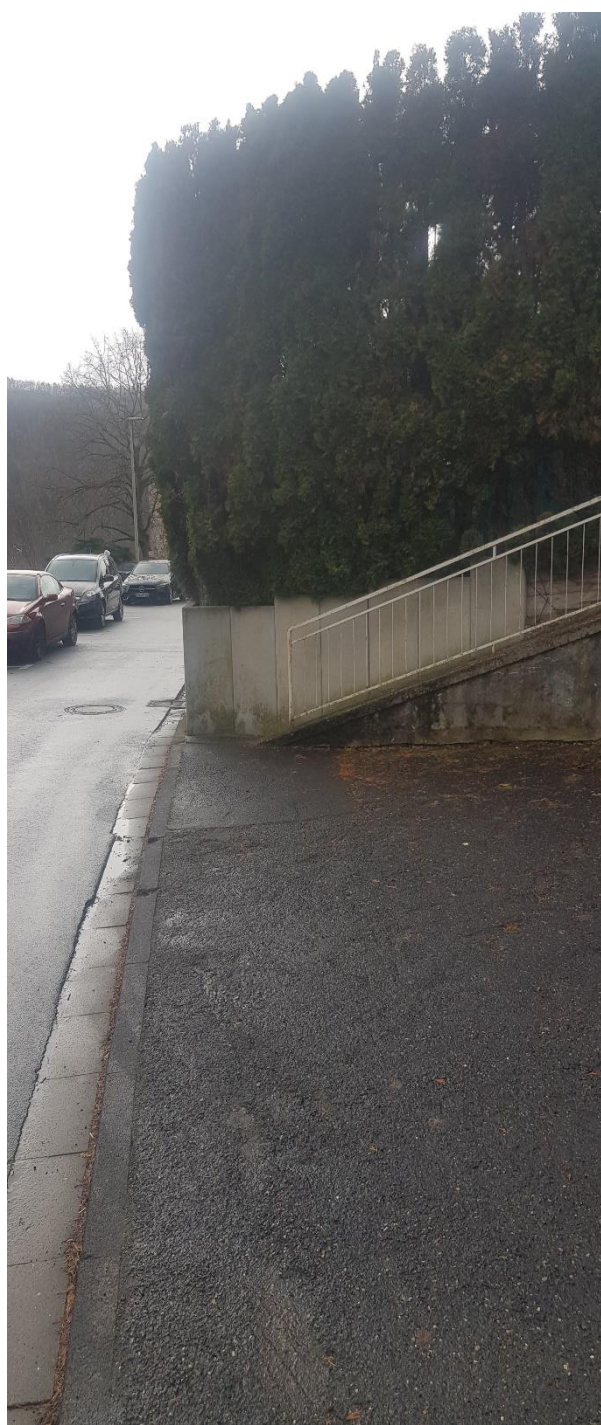
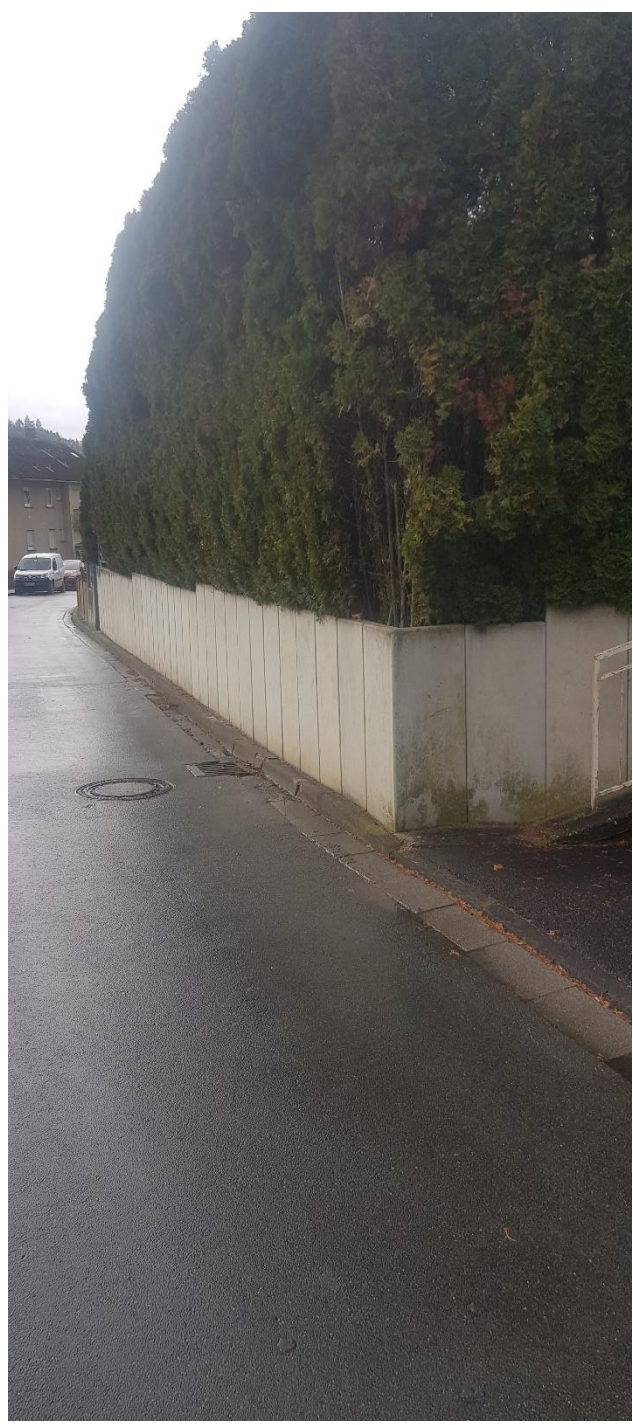
- Hier wurde eine katastrophale Leitungsführung festgestellt, da in den meisten Fällen die Leitungen durch Vorgärten, Treppen, unwegsamen Gelände verlegt wurden und außerdem nach und nach überbaut wurden ohne dies zu überprüfen
- Ebenfalls sind die Armaturen (Schieber, Hydranten, etc.) im Bereich Ranselberg schwer zugänglich, verbaut und in einem schlechtem Zustand
- Einige Beispiele: Zuleitung Pumpstation zum Hochbehälter und Fotos aus dem Ortsnetz

- Im Bereich Ranselberg müsste eine komplette Planung vorgenommen werden, wie im Falle einer Störung (Rohrbruch) vorgegangen werden soll oder wie man die Gebäude neu anschließt und die Versorgungsleitungen im Bereich der Treppen verlegt oder eine separate Leitungstrasse ausbaut
- Event. Ist es möglich die einzelnen Gebäude über Hausanschlussleitungen anzuschließen und die Hauptleitung nur in der Straße verlaufen lassen, dies müsste aber genau geplant werden ( hinsichtlich Druck, Brandschutz, etc.)

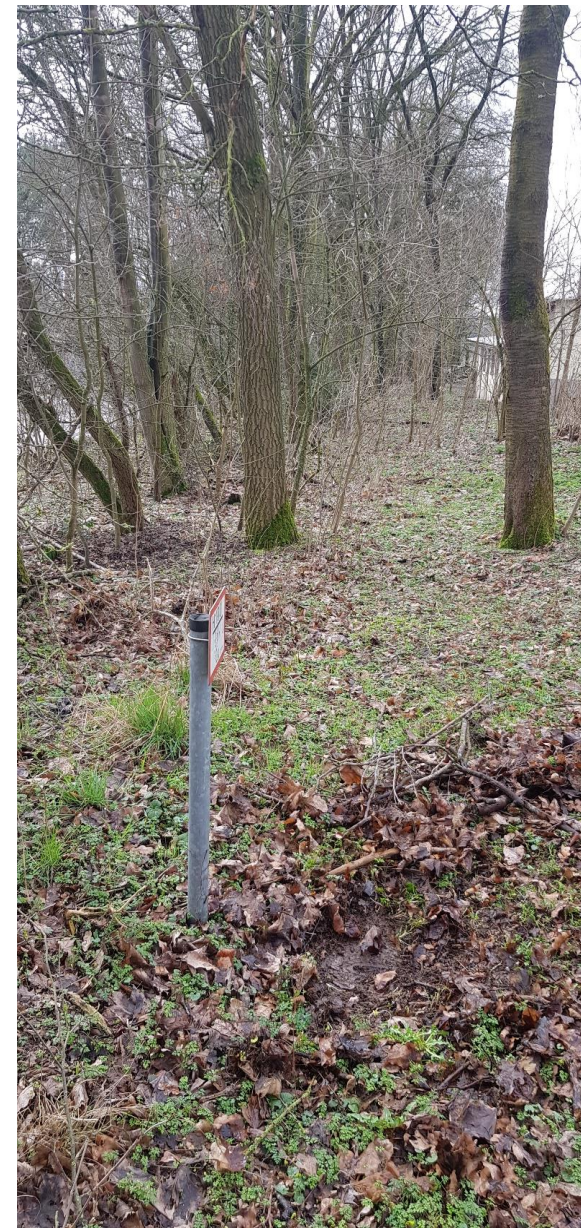
- Im Bereich Sauerborns Weg ist die VL in einer Windschutzhecke verlegt und mit großen Bäumen überdeckt, dies muß auch umgehend beseitigt werden (Wurzelschäden)

- Leitungsverlauf von Brunnen 4 in Richtung Aufbereitungsanlage Espenschied
- Leitungsverlauf VL DN 125 am Sauerbornsweg (Bauernhof W. Mainz)

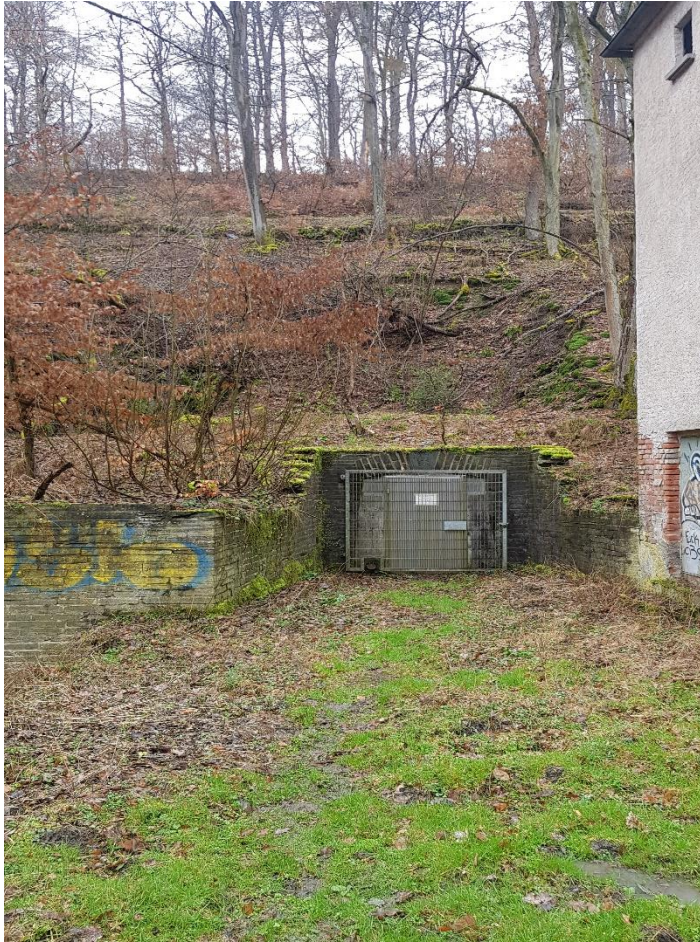
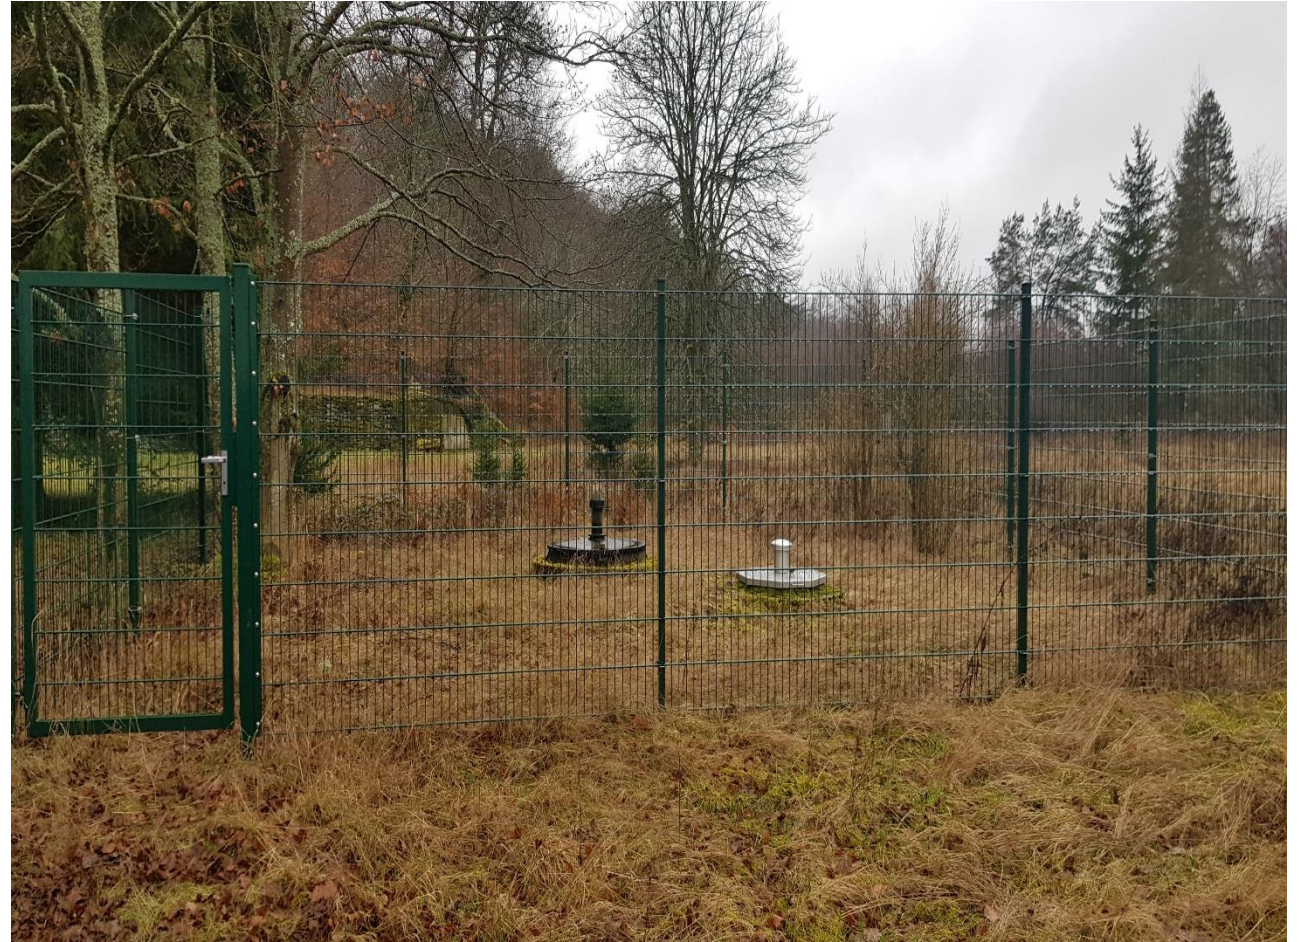
-Leitungsverlauf der Förderleitung von Grube Kreuzberg und Glückauf
