Prüfbericht

Stadt Neu-Anspach
Bahnhofstr. 26-28
61267 Neu-Anspach

138 | Hauptprüfung 2023

Spielplatz: 01 - Leichtathletikanlage

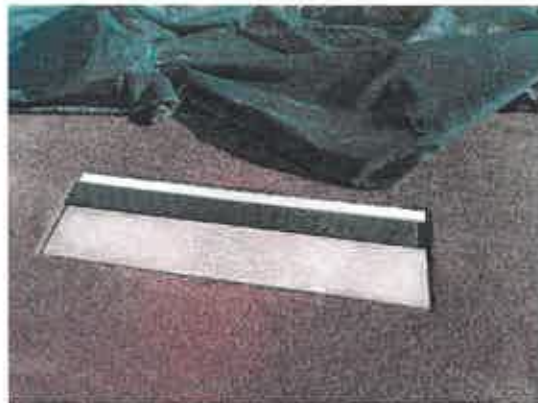
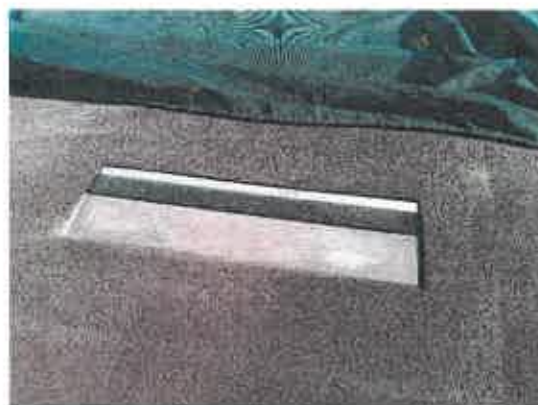
#	Prüfpunkt	Bewertung
Hochsprungmatte 2		
17	Bemerkung: Zum Zeitpunkt der Prüfung nicht vorhanden.	
Einstich-Absprung-Komplex		
18	Bemerkung: Die Abdeckungsmatte steht hervor und bildet Stolperkanten.	n.i.O.
