BM: Abriss eines Gebäudeensembles

Fiedensplatz 1, 65375 Oestrich-Winkel

Faunistisches Gutachten

Auftrags Nr.: F22IdB063

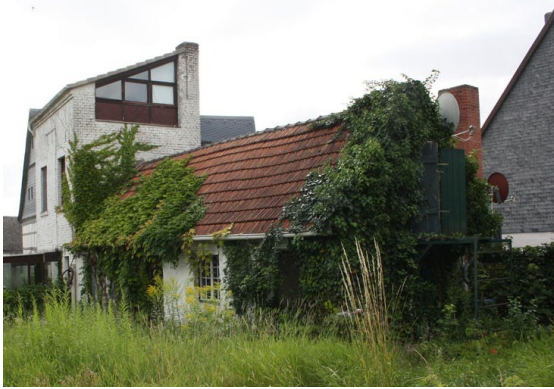
Abb. 11: Nordwestansicht des Nebengebäudes (B).

Die massiv gebaute Fassade des Nebengebäudes ist nicht gedämmt. Schäden sind zu wenig weit und/oder tief um von Vögeln und oder Säugetieren als Nist- und Lebensstätten genutzt werden zu können. Die Südfassade ist bis unter das Dach fast vollständig von dem Nachbargebäude eingebaut.

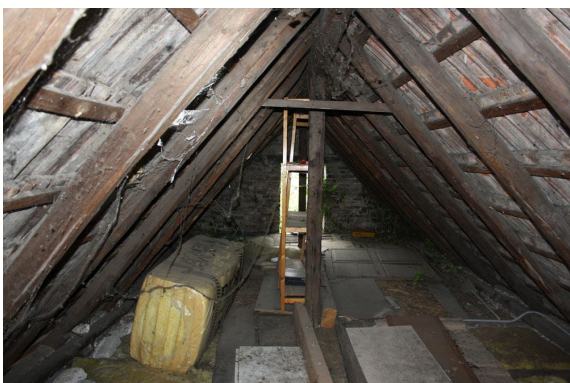
Abb. 14: Der Dachboden des Nebengebäudes (B).

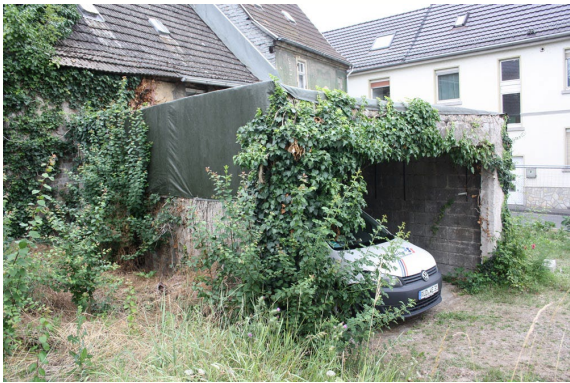
An der nordöstlichen Grundstücksgrenze steht ein aus Betonhohlsteinen, massiv gebauter PKW-Unterstand. Er befindet sich in einem Rohbauzustand. Die Zufahrt ist offen. Es gibt kein verschließbares Tor. Die Wände sind nicht verputzt. Von außen ist der Unterstand in großen Teilen dicht mit Efeu bewachsen, der freibrütenden Vogelarten Nistmöglichkeiten bieten kann (vgl. Abschnitt. 3.5). Im Inneren befinden sich im Bereich der Decke Schäden an den Betonhohlsteinen, so dass hier Hohlräume vorhanden sind, die in Gebäuden brütenden Vogelarten Nistmöglichkeiten bieten. In einem dieser Schäden befindet sich ein ehemaliges, zum Untersuchungszeitpunkt nicht besetztes, Haussperlingsnest. Ein weiterer vergleichbarer Schaden bietet Nistpotential, ist aber ohne ehemalige bzw. aktuelle Niststätte. Zuletzt bietet eine Mauernische an der westlichen Wand im Inneren des PKW-Unterstandes weiteres Nistpotential.

Spuren, die auf eine aktuelle und/oder ehemalige Besiedlung durch Säugetiere -inkl. Fledermäusen - hindeuten, sind keine vorhanden. Während der Begehungen in der Dämmerungszeit konnten auch keine Anflüge von Fledermäusen an der PKW-Unterstand beobachtet werden.

Abb. 24: PKW-Unterstand (D) an der nordöstlichen Grundstücksgrenze.
