Theater Rüsselsheim

Erstellung eines Sanierungskonzeptes für den Wasserschaden, sowie
Gesamtbetrachtung des Theaters in Bezug auf bauliche und technische Mängel

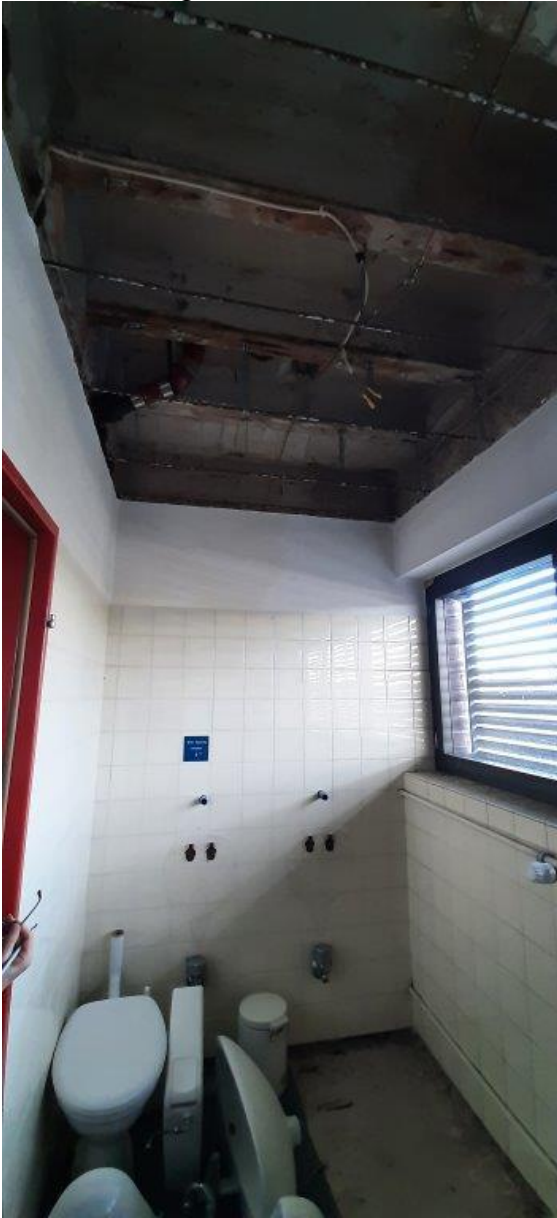
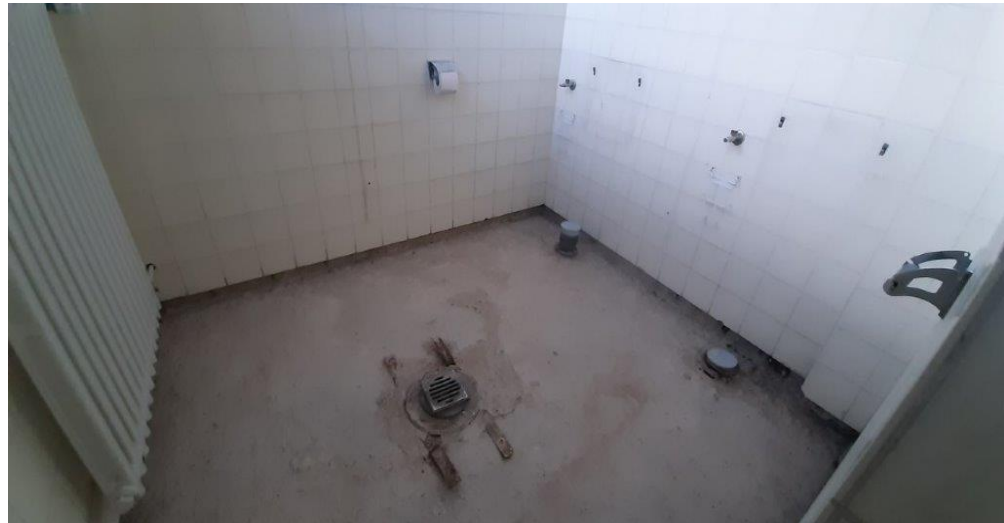
- Mehrere Leckagen an den Rohrleitungen 2020 und 2021
- Nässeschäden und teilweise Schimmelbefall
- Verschiedene Garderobenräume inkl. Toiletten und Duschen stillgelegt

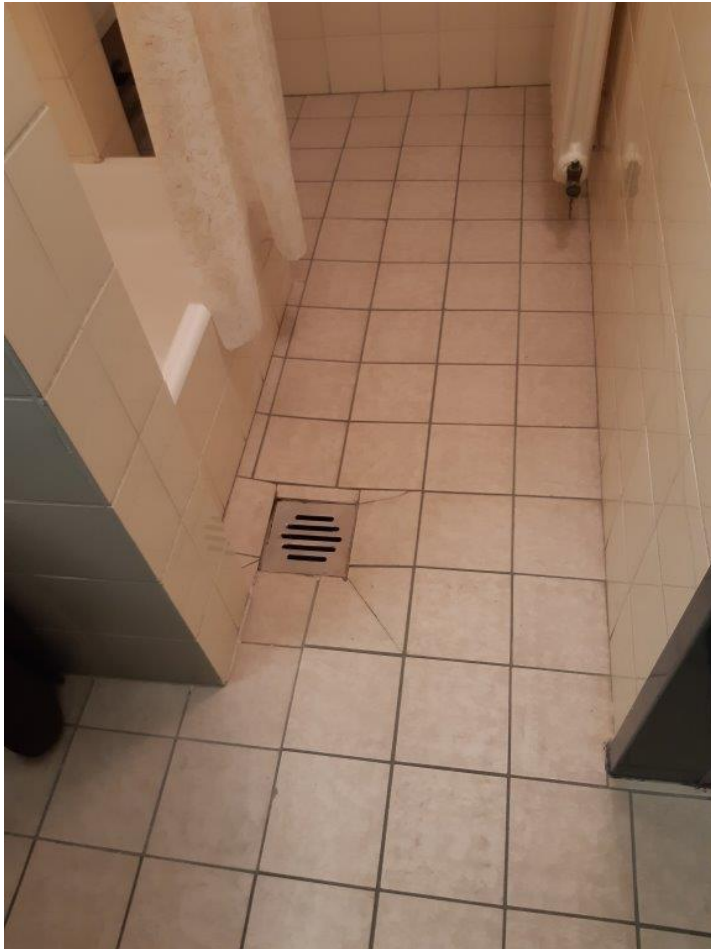
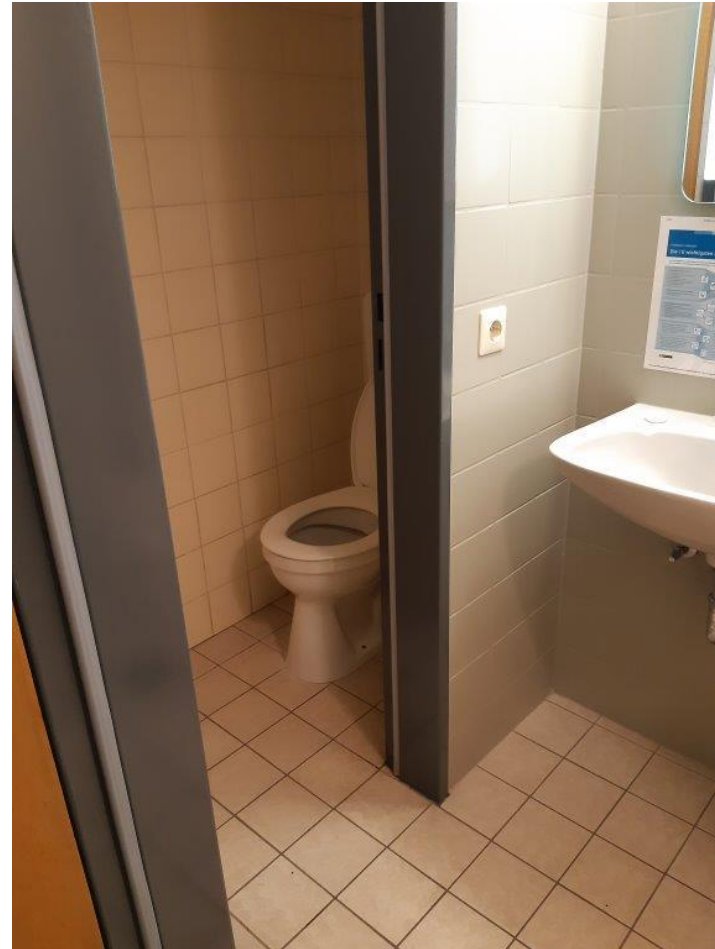
- entsprechen nicht mehr den heutigen Anforderungen
- Anzahl der Duschen und Toiletten wurde überprüft und angepasst.
- Überflüssige Waschbecken in Büros und Nebenräumen sollen entfallen.

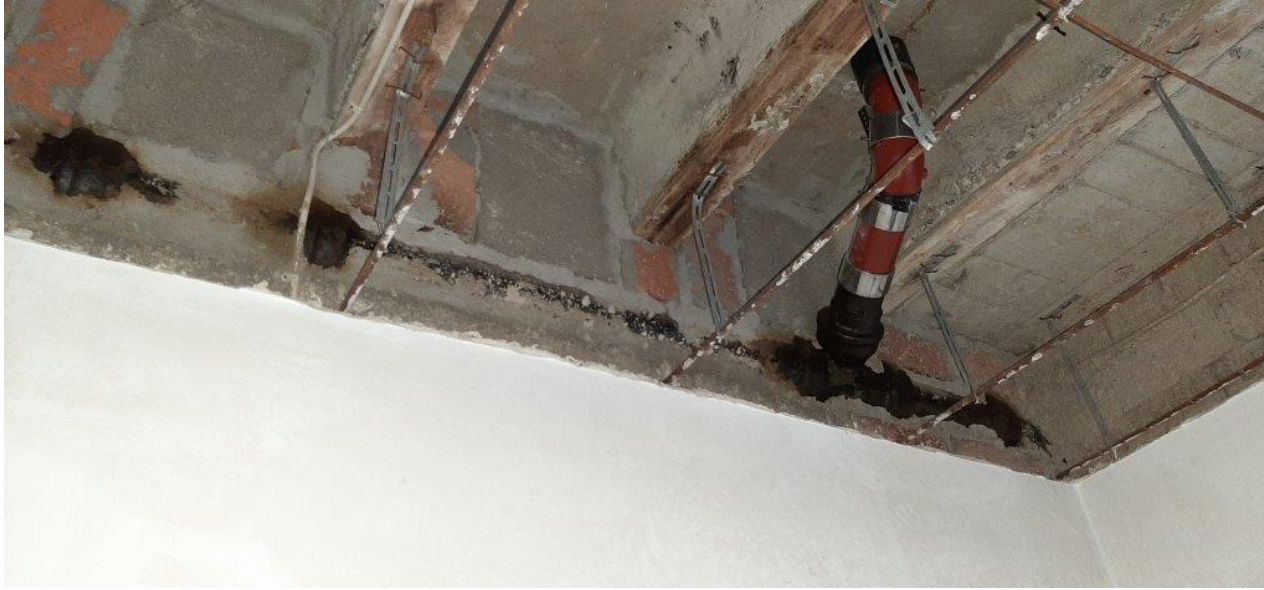
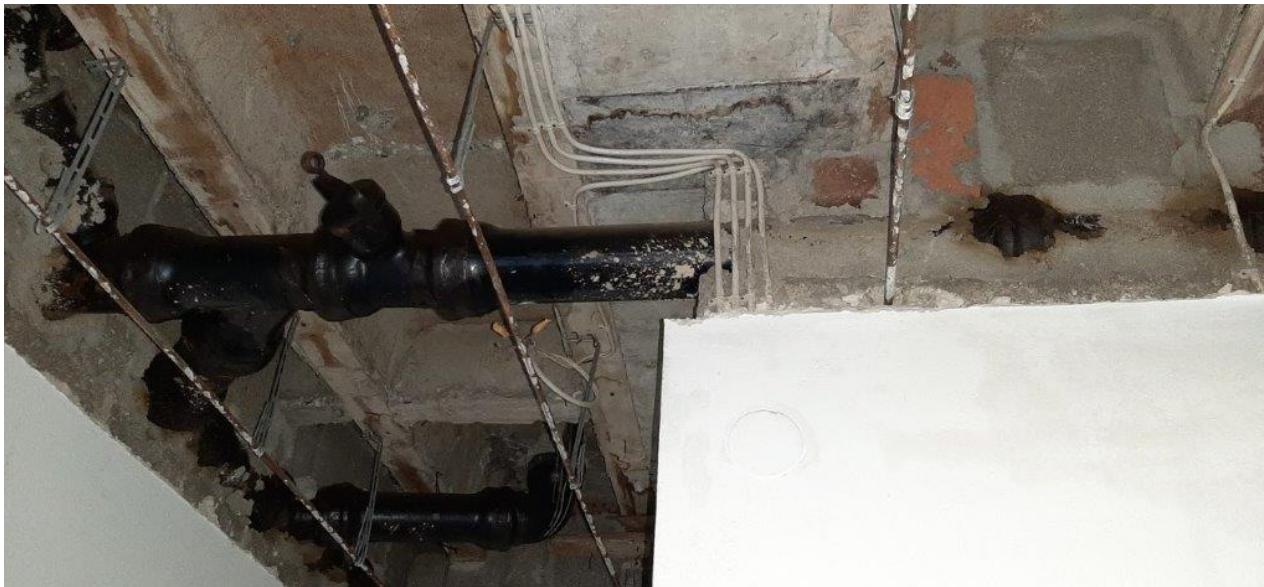
- Sämtliche Trinkwasser- und Abwasserleitungen altersbedingt abgängig
- Rohrdurchführungen durch die Geschossdecken brandschutztechnisch nicht geschottet
- Ausführung gem. MLAR (Muster-Leitungsanlagen-Richtlinie)

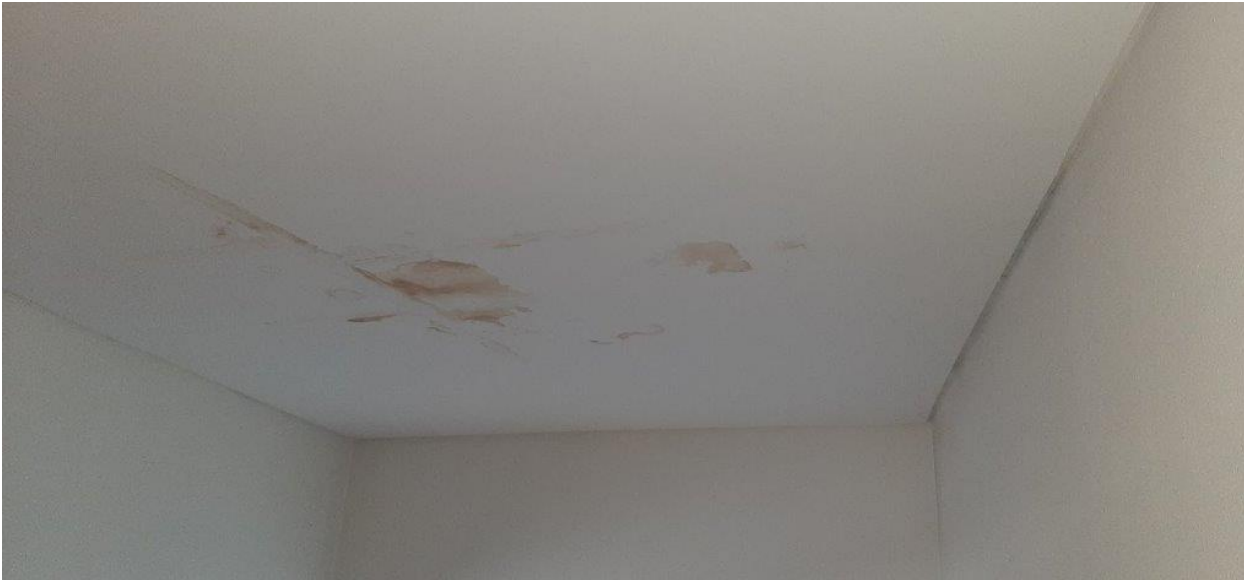
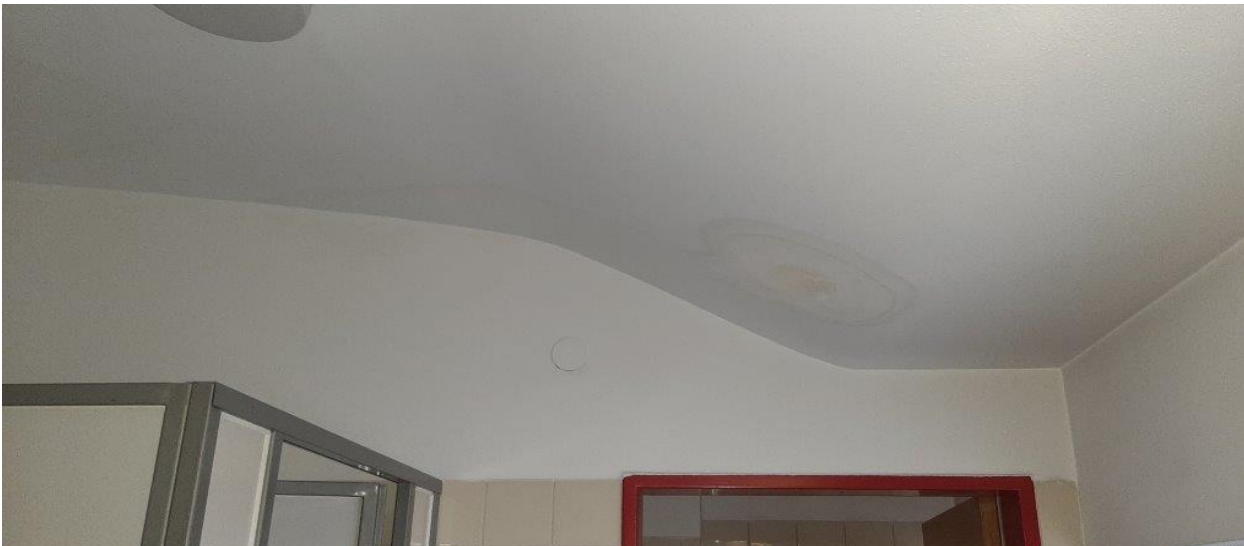
- Fallrohre deutlich unterdimensioniert
- Notüberläufe fehlen!
- Regenwasser staut sich an und dringt in die UK ein.
- Regenwasserfalleleitungen überwiegend 54 Jahre alt

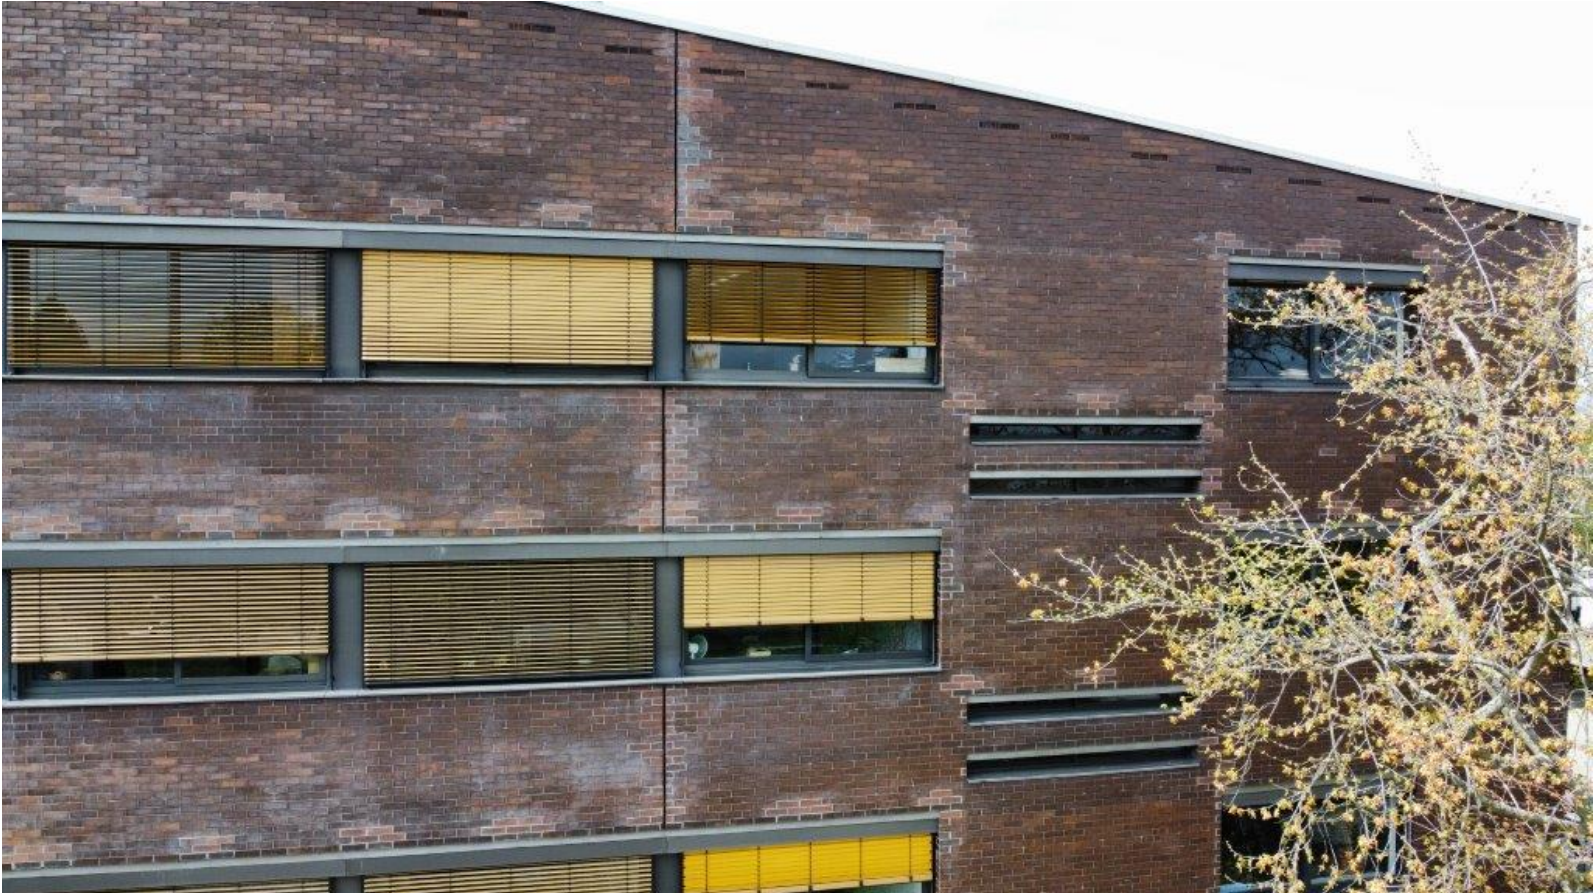
- Die Klinker der Fassade wurden in erheblichem Ausmaß ausgebessert
- Vermutung von Anfang an Probleme
- Die Fassade muss im Zuge der Gerüststellung komplett von einem Fachmann auf lose Steine und defekte Fugen untersucht werden

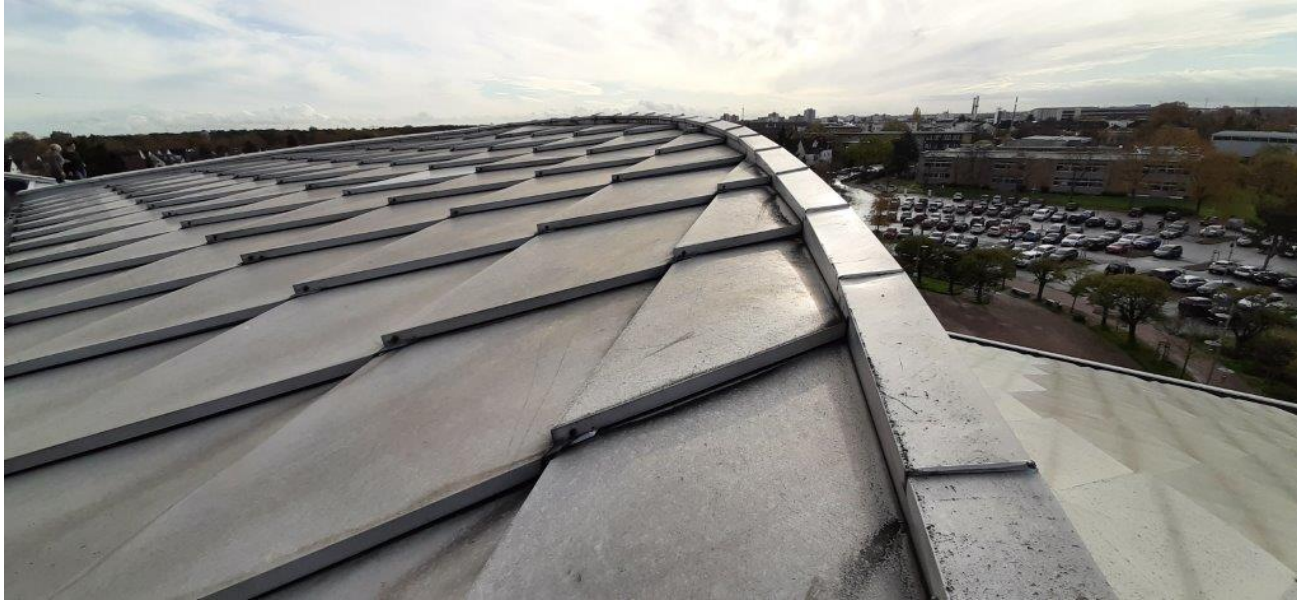
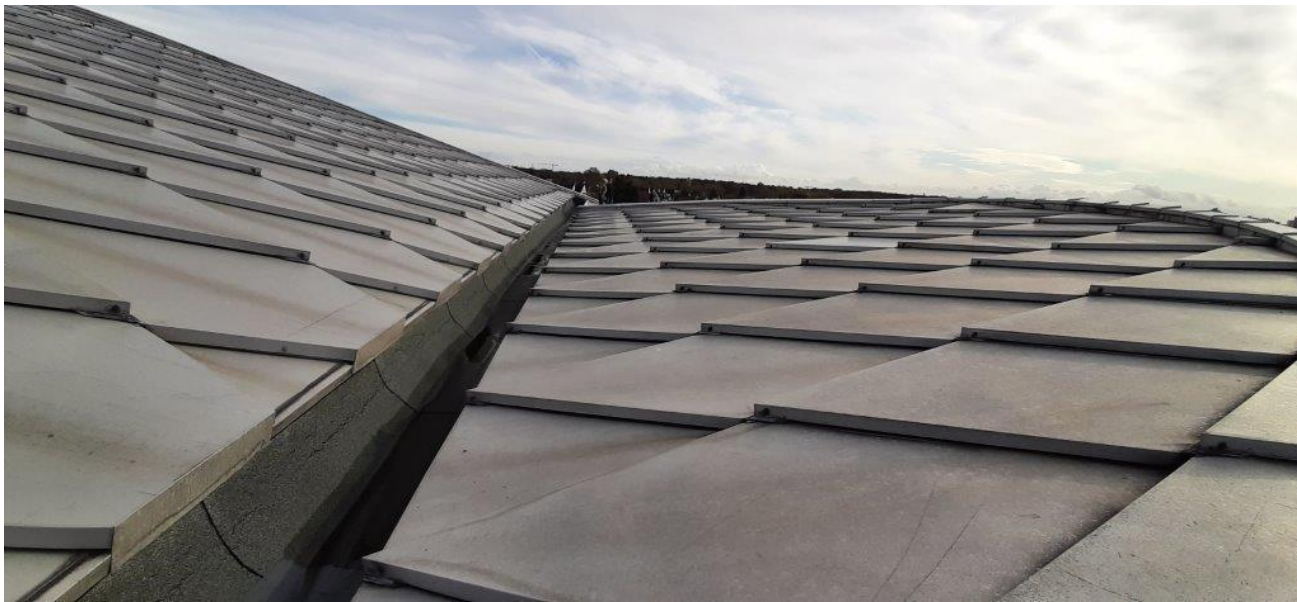
- Dachdeckung aus rautenförmigen Aluminiumflächen
- Tragende Konstruktion aller Dachflächen Betonrippendecke.
- Befestigungssysteme Aluminiumkassetten rosten, perspektivisch austauschen
- Die Dachfläche wurde augenscheinlich bereits nachgebessert.

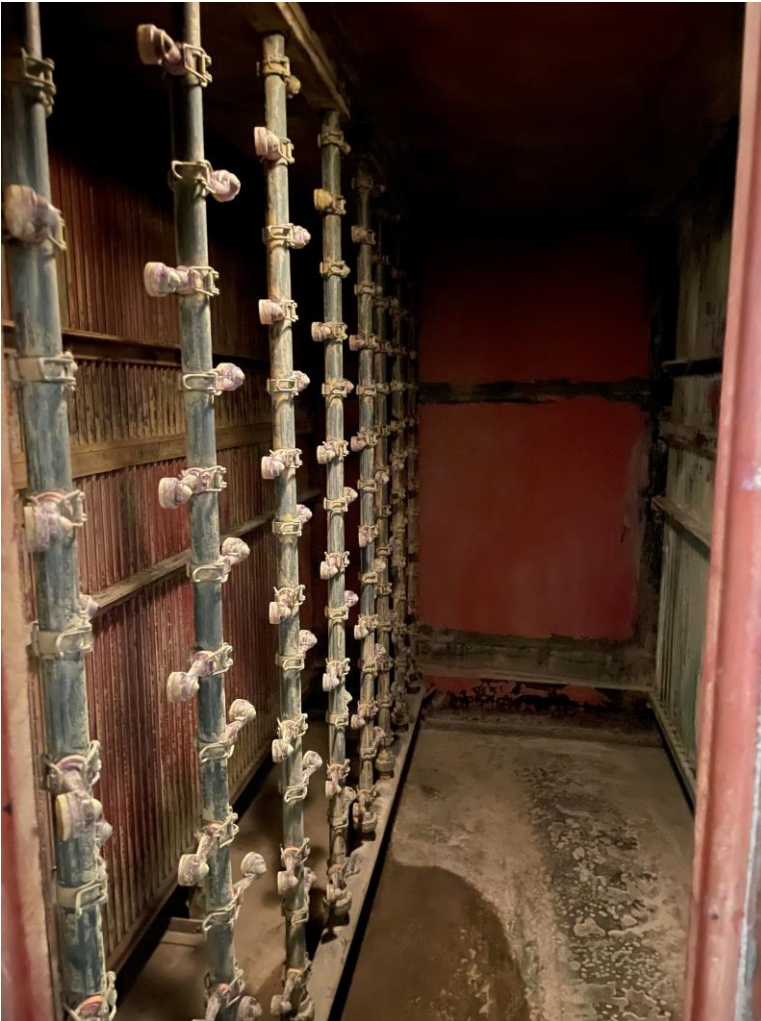
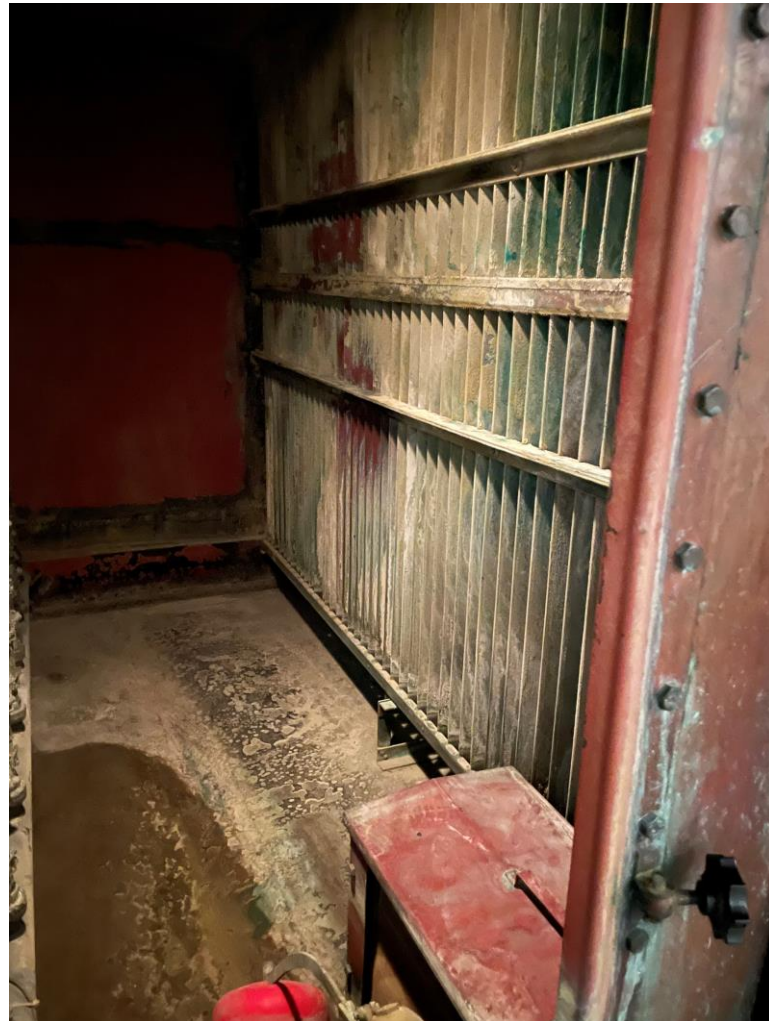
- Bühne und Foyer werden über die Lüftungsanlage im Keller versorgt
- Sanitär-,Umkleide-, Technik- und Nebenräume dezentrale Anlagen
- Gemauerten/betonierten Lüftungskammern
- Außenluftansaugung über unterirdische Betonkanäle
- Keine Wärmerückgewinnungssysteme
- Erhebliche bautechnische und hygienische Mängel
- Wassereindrang in die unterirdischen Betonkanäle und Luftwäscherkammern
- Erhebliche Abnutzungerscheinungen innerhalb der Lüftungskammern
Z.B. lösen sich vom Ventilator Korrosionspartikel – Hygieneproblem
- Anlagen im Wesentlichen 54 Jahre alt und als abgängig zu bezeichnen
