GUTACHTEN

Nr. 21104-01-GSK

über Beweissicherung und Dokumentation des Ist-Zustandes
nach Wasserschäden, Feststellung erforderlicher
Maßnahmen/ des Sanierungsbedarfs, Ermittlung der damit
verbundenen Kosten

Objekt: Theater der Stadt Rüsselsheim am Main

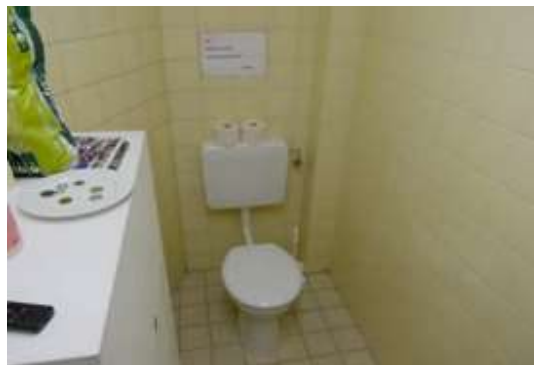
Foto V.0012

Nach Angabe von Frau Krug ist der komplette Rückbau vorgesehen, da eine Nutzung nicht mehr gegeben ist.

Damentoilette, Ortstermin 30.09.2021

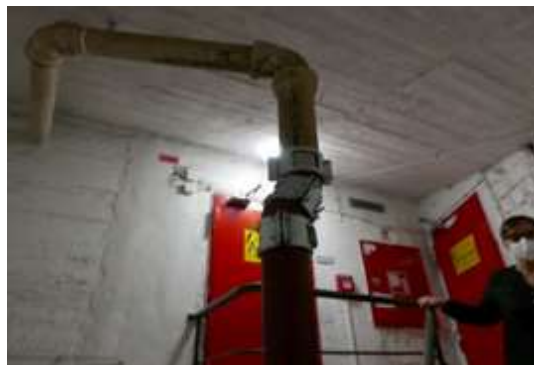
Foto V.0013

Die Fallrohre sind innerhalb des Gebäudes geführt, außenliegende/vorgehängte Dachrinnen sind nicht vorhanden. An einigen Stellen liegen Nachbesserungen der Anschlüsse und der Regenwasserleitungen vor, indem alte Gusseisenrohre durch neue Stahlrohre mit Edelstahlschellen ersetzt wurden. Nach Angabe seien diese Rohrleitungen stellenweise 2018/ 2019 erneuert worden. Die Ausführung der Nachbesserungen erscheint als fachgerecht mit ausreichenden Schellen und Abhängungen an Decken ausgeführt zu sein.

Nachgebesserte Anschlüsse und Rohre,
Ortstermin 30.09.2021

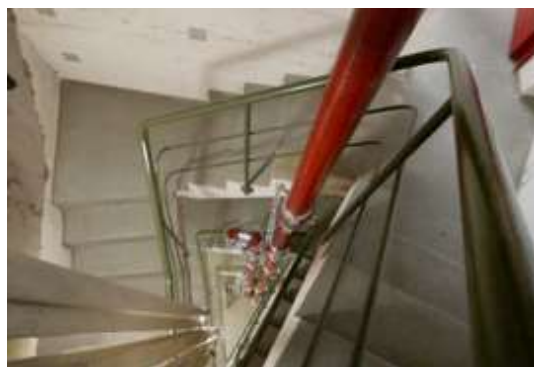
Foto V. 0017

Innenliegende Fallrohre, Ortstermin 30.09.2021

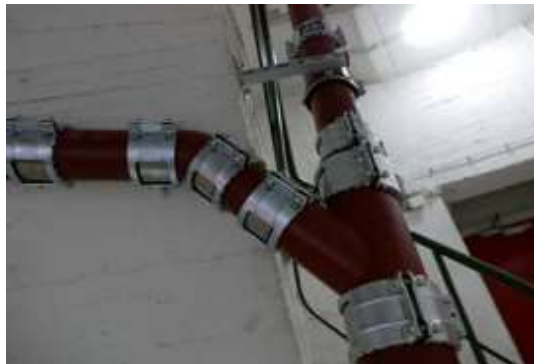
Foto V.0022

Die erneuerte Regenabwasserableitung mit T-Stücken und DN 100 Rohren münden hier in ein Fallrohr DN 125.

Stahlrohre mit Wandbefestigungsschellen,
Ortstermin 30.09.2021

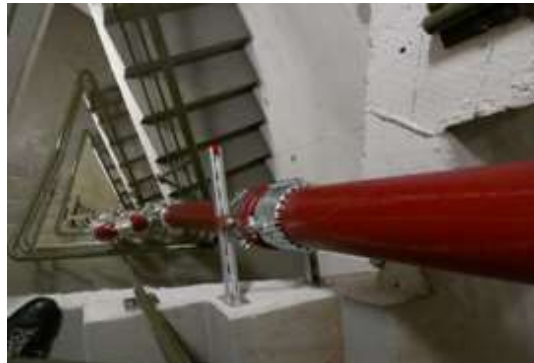
Foto V.0023

Bereits mit Stahlrohren und Edelstahlschellen erneuerte Abflussleitungen.

Stahlrohre im Treppenhaus mit Edelstahlschellen,
Ortstermin 30.09.2021

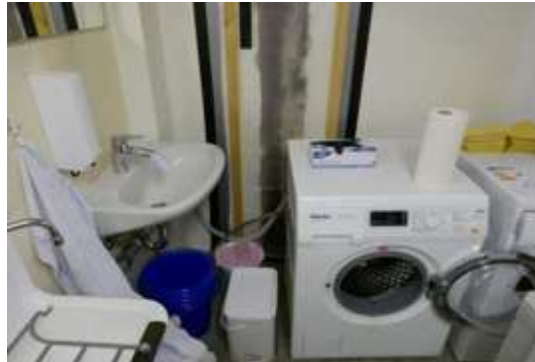
Foto V.0025

Hier liegt in einer Wandnische die Wasserversorgung für den Raum mit Kupferleitungen vor. Nach Angabe sei hier etwa im Mai 2020 ein Wasserschaden eingetreten infolge des Lochfraßes bei einer Kupferleitung. Die Reparatur erfolgte nur provisorisch. Der Raum kann nicht bestimmungsgemäß genutzt werden und steht für die anstehenden Sanierungsmaßnahmen noch frei.

Freigelegte Bereiche nach Wasserschaden im Mai 2020,
Ortstermin 30.09.2021

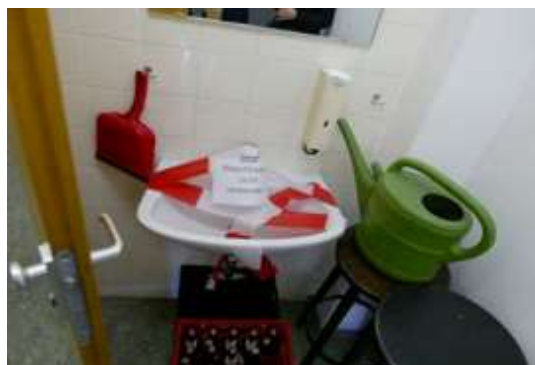
Foto V.0027

Nichtnutzbarer Waschbecken (Herren-Umkleideraum),
Ortstermin 30.09.2021

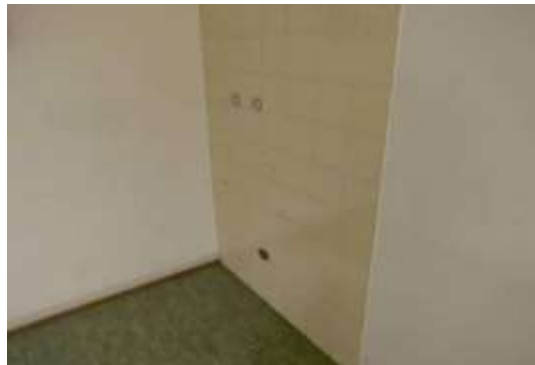
Foto V.0028

Vor dem zuletzt genannten Umkleideraum für Herren ist ein demon-
tiertes Waschbecken, das nicht mehr benötigt wird. Die Anschlüsse
sind soweit ersichtlich fachgerecht abgedichtet.

Abgedichtete Anschlüsse (demonierter Waschbecken),
Ortstermin 30.09.2021

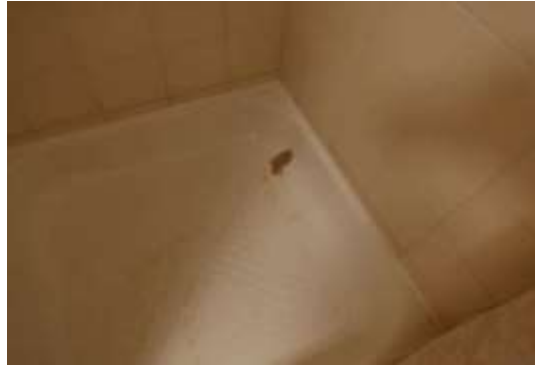
Foto V.0036

Hier stellt sich mit dem Bodenablauf und dem fehlenden/ nicht ausreichendem Geruchsverschluss das gleiche Problem wie in der Damentoilette. Bei der anschließenden Dusche tropft fortlaufend Wasser aus der Strangentlüftung und verursacht inzwischen Ablagerungen in der Duschwanne.

Ablagerungen in der Duschwanne, Ortstermin 30.09.2021

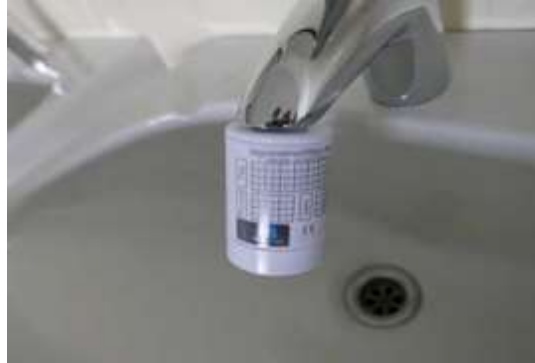
Foto V.0038

Die an den Wasserventilen vorhandenen Filter werden vom Personal des Theaters selbst getauscht. Nach Angabe existiert kein Wartungsvertrag, die Filter werden vom Theaterpersonal selbst besorgt und montiert.

Wasserventil mit Filter, Ortstermin 30.09.2021

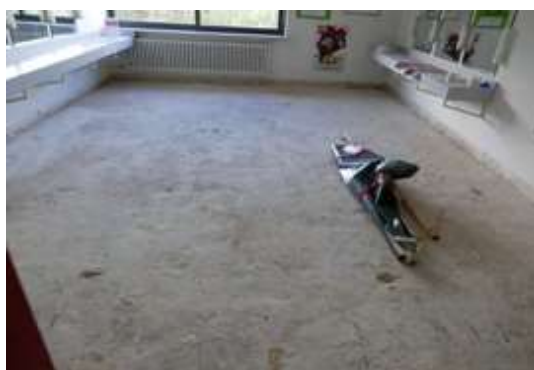
Foto V.0046

In dem dazwischen liegenden Flur und dem großen Garderobenraum ist der Estrich inklusive Trittschalldämmung ebenfalls entfernt, insofern liegen Wandanschlüsse bzw. Sockelbereiche frei. Im Eingangsbereich vor der Zugangstür ist noch der Fußbodenaufbau im alten Zustand ersichtlich. Der Gesamtschaden resultierte nach Angabe nicht nur aus dem Wasserschaden, sondern weil bei der Legionellenprüfung ein Wasserventil nicht verschlossen wurde und über das ganze Wochenende Wasser in die Deckenkonstruktion der darunterliegenden Ebene geflossen sei.

Sammelgarderobe ohne Estrich und Trittschalldämmung,
Ortstermin 30.09.2021

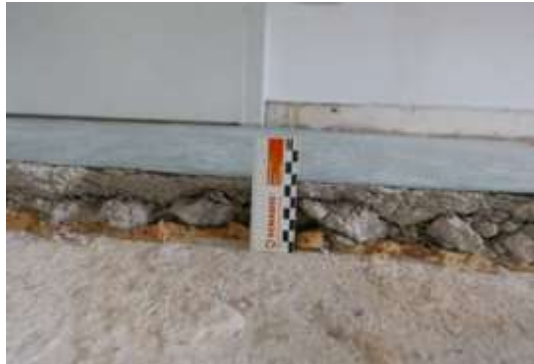
Foto V.0045

Der gesamte Fußbodenaufbau beträgt lediglich 6,5 cm.

Fußbodenaufbau aus Rohbetonplatte, Trittschalldämmung, Estrich und PVC-Belag, Ortstermin 30.09.2021

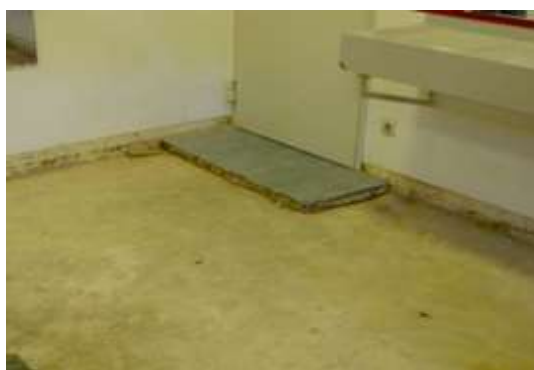
Foto V.0060

Hier liegen großflächige Wasserfolgeschäden vor, in Wand 4 fast geschosshoch und im Eckbereich Wand 3 / Wand 4 mit einer Freilegung des Schachtes für das gusseiserne Abflussrohr. Der schwimmende Estrich inklusive Trittschalldämmung und Bodenbelag ist entfernt. Fußbodenaufbau und Schichtdicken sind nach Augenschein identisch wie zuvor beschrieben.

Sammelgarderobe ohne Estrich, Trittschalldämmung und Bodenbelag,
Ortstermin 30.09.2021

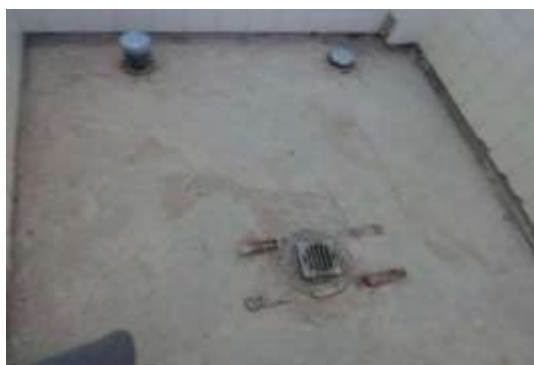
Foto V.0061

Im Anschluss an den großen Garderobenraum ist ein kleiner Flur mit seitlichem Zugang zu den Dusch- und Waschräumen. Hier sind sämtliche Sanitärgegenstände inklusive des Bodenbelages zurückgebaut. Es liegt eine erhebliche Geruchbelastung vor.

Dusch- und Waschaum (zurückgebaut), Ortstermin 30.09.2021

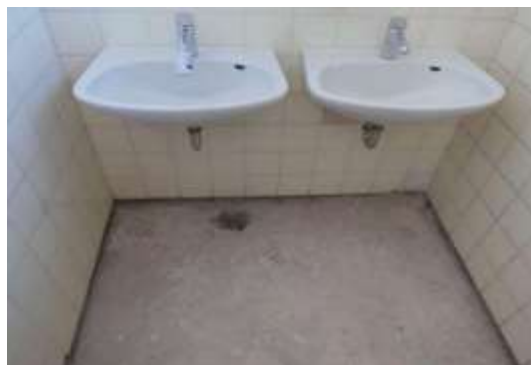
Foto V.0062

Waschbereich ohne Bodenbelag (zurückgebaut),
Ortstermin 30.09.2021

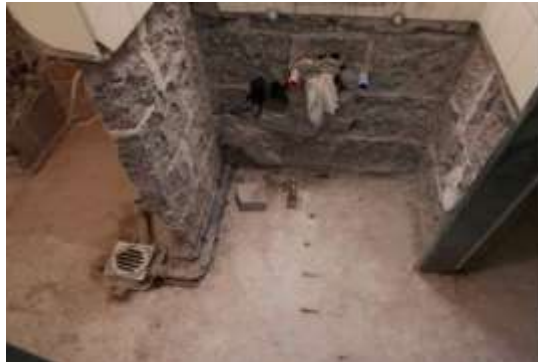
Foto V.0068

Hier sind Rückbaumaßnahmen nach Schäden deutlich sichtbar, sämtliche Sanitärgegenstände inklusive Wandbelag sind entfernt. Stellenweise sind korrodierte Stahlteile sichtbar und eine nicht unerhebliche Geruchsbelastung gegeben. In dem großen Garderobenraum und im Flur- sowie den Sanitärbereichen ist der schwimmende Estrich inklusive Trittschalldämmung und Sockelleisten entfernt. Die Bodenabläufe sind mit Bleirohren verbaut, diese Bleirohre seien nach Angabe an zahlreichen Stellen bereits durchlöchert gewesen, das Abwasser sei dadurch nicht durch die Strangleitungen abgeführt, sondern im Fußbodenbereich verteilt worden.

Zurückgebauter Sanitärbereich, Ortstermin 30.09.2021

Die Bleirohre sind bei den Sanierungsmaßnahmen insbesondere zu berücksichtigen.

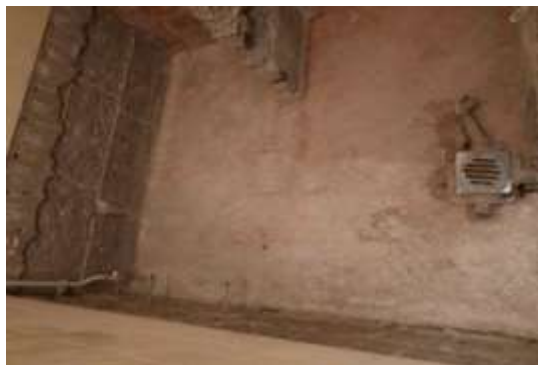
Foto V.0069

Zurückgebauter Sanitärbereich, Ortstermin 30.09.2021

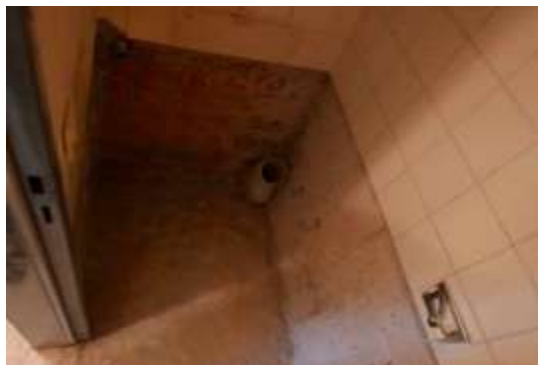
Foto V.0070

Zurückgebauter Sanitärbereich, Ortstermin 30.09.2021

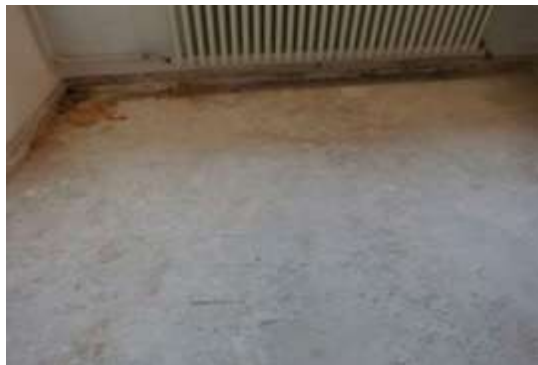
Foto V.0071

Zurückgebauter Garderobenraum, Ortstermin 30.09.2021

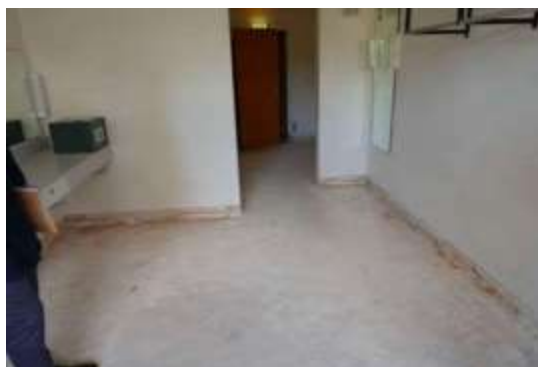
Foto V.0072

Zurückgebauter Garderobenraum, Ortstermin 30.09.2021

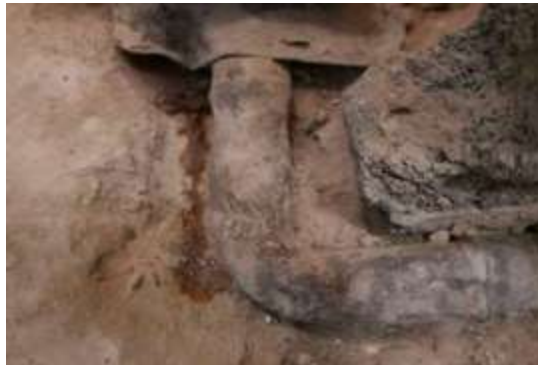
Foto V.0075

Defekte Bleirohre, Ortstermin 30.09.2021

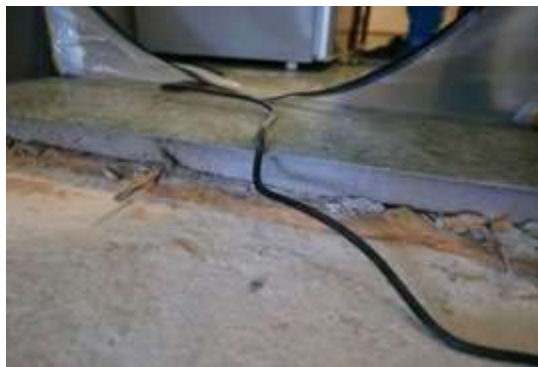
Foto V.0076

An der Zugangstür ist noch der Fußbodenaufbau mit einer gesamten Fußbodenaufbaudicke von nur ca. 60 mm ersichtlich.

Fußbodenaufbau mit Fußbodenaufbaudicke ca. 60 mm,
Ortstermin 30.09.2021

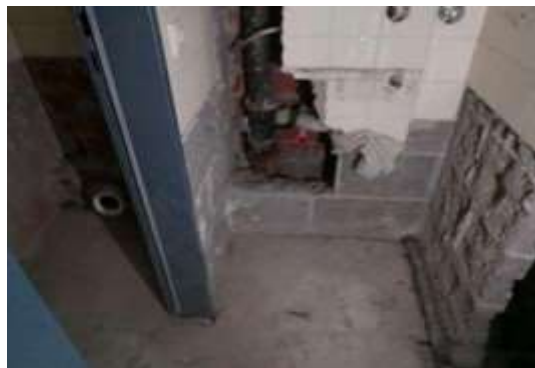
Foto V.0078

Das Abwasser konnte dadurch über einen längeren Zeitraum unentdeckt in den Fußbodenaufbau eindringen.

Freigelegte Blei-Abflussrohre im Sanitärbereich,
Ortstermin 30.09.2021

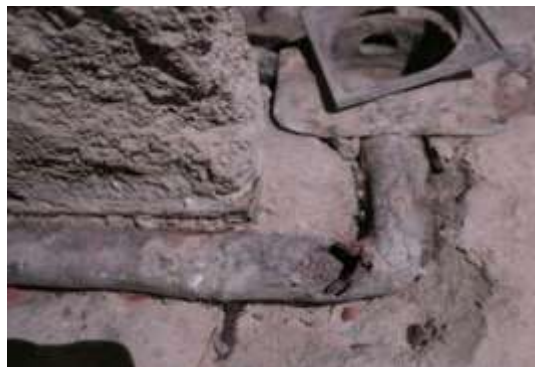
Foto V.0079

Freigelegtes und perforiertes Blei-Abflussrohr,
Ortstermin 30.09.2021

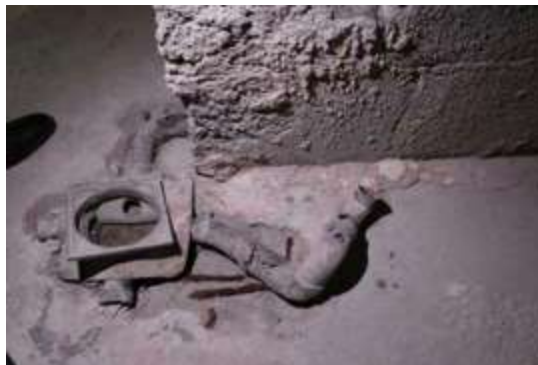
Foto V.0080

Freigelegte und perforierte Blei-Abflussrohre,
Ortstermin 30.09.2021

Infolge der Wasserschäden sind auch Folgeschäden entstanden, u.a. durch vertikale Rissbildungen in der Trennwand zwischen Garderobe und Sanitärbereich, hier haben sich Risse mit Breiten von 1,2 bis 1,6 mm gebildet.

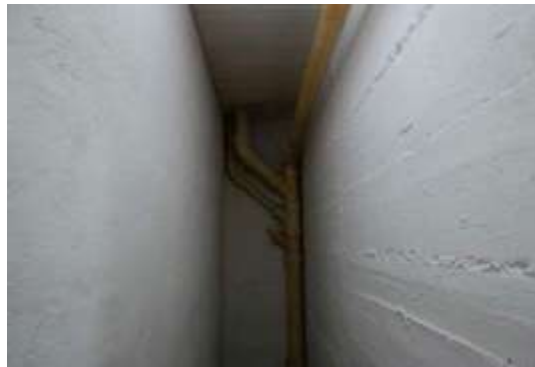
Foto V.0090

Hier sind überwiegend alte vertikale Abflussleitungen mit Muffenanschlüssen verbaut. Die Deckendurchführung ist an einer Stelle stark verfärbt mit abblätterndem Anstrich, auf der anderen Seite auch verfärbt und stellenweise nachgebessert. Überwiegend fehlen Wandbefestigungsschellen.

Abflussleitungen mit Muffenanschlüssen,
Ortstermin 30.09.2021

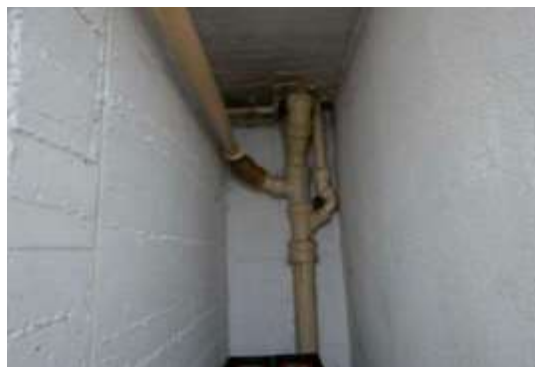
Foto V.0091

Deckendurchführung mit starker Verfärbung und abblätternder Anstrich,
Ortstermin 30.09.2021

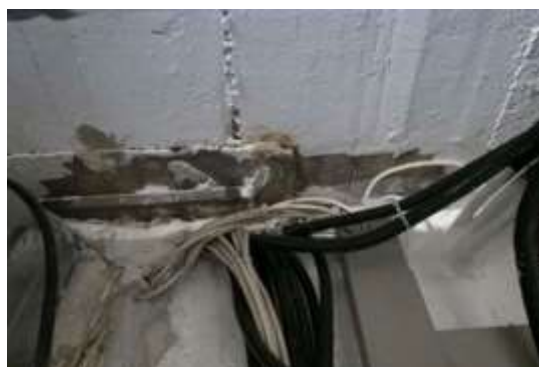
Foto V.0094

In diesem Raum sind in Wand 2 oben im Deckenanschluss der Wand Verfärbungen ersichtlich; nach Angabe resultierend aus dem Wasserschaden an der obersten Ebene. In Wand 4 über der Lüftungsleitung sind ebenfalls braune Verfärbungen sichtbar. Hier sei nach Angabe infolge des Wasserschadens von der obersten Ebene Wasser eingedrungen. Der Wasserschaden sei tatsächlich aber nur auf das eingedrungene Wasser eingeschränkt. Folgeschäden z.B. in der darunterliegenden Kommunikationsanlage seien nicht entstanden.

Verfärbungen im Deckenanschluss der Wand,
Ortstermin 30.09.2021

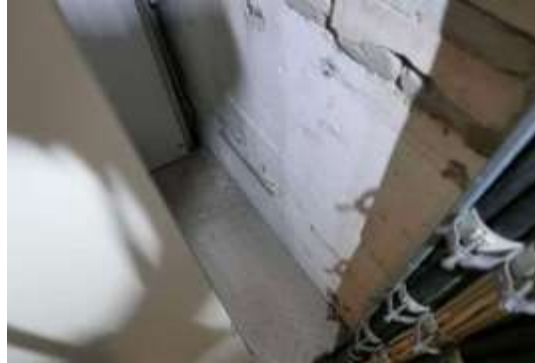
Foto V.0095

Abblätterung der Putzfläche an der Wand,
Ortstermin 30.09.2021

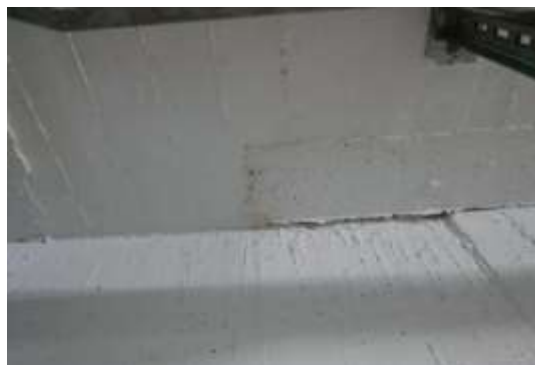
Foto V.0096

Verfärbungen an der Decke, Ortstermin 30.09.2021

In diesem Raum befindet sich die gesamte Stromversorgung für das Theater, hier sind weitere Schäden durch das abtropfende Wasser am Bodenbelag entstanden. Dadurch sind Kalkablagerungen und Verfärbungen am Boden entstanden.

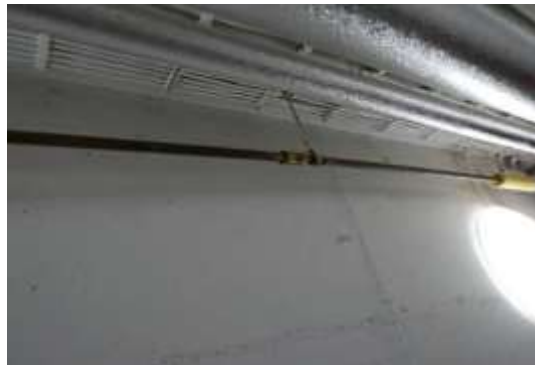
Foto V.0098

Zwischen dem Sprinklerraum und dem Niederspannungsraum befindet sich eine kürzlich nachgebesserte Kupferrohrleitung. Nach Angabe sei hier Lochfraß festgestellt und dementsprechend Wasseraustritt verzeichnet worden. An dieser Reparaturstelle hängen immer noch Wassertropfen, offensichtlich ist ein Nachbesserungsbedarf gegeben.

Nachgebesserte Kupferrohrleitung mit Lochfraß, Ortstermin 30.09.2021

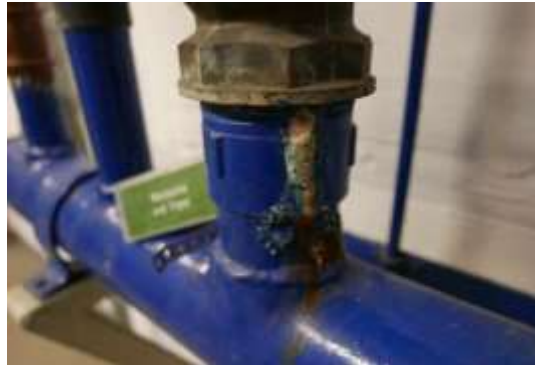
Foto V.0104

An den Absperrventilen liegen stellenweise erhebliche Ablagerungen von Salzkristallen und Korrosion vor.

Korrodiertes Absperrventil mit erheblichen Ablagerungen von Salzkristallen, Ortstermin 30.09.2021

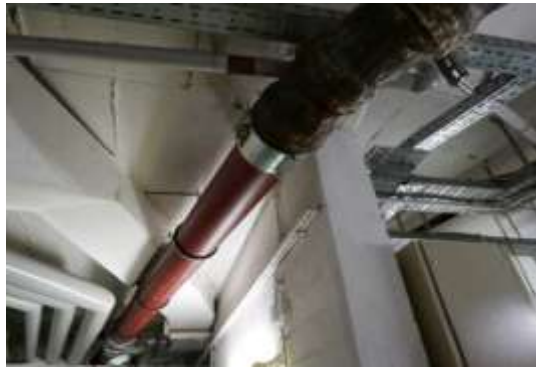
Foto V.0110

Bei den alten Abwasserleitungen mit Muffenanschlüssen sind die Ummantelungen stellenweise entfernt. Hier seien nach Angabe an mehreren Stellen Undichtigkeiten gewesen; dementsprechend seien partiell durch neue Stahlrohrleitungen mit Edelstahlstellen Reparaturen durchgeführt und die alten Leitungen ersetzt worden.

Teilweise erneuerte Stahlrohrleitung, Ortstermin 30.09.2021

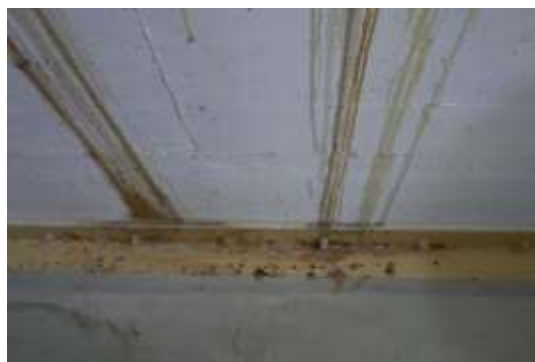
Foto V.0117

Es liegen an mehreren Stellen Undichtigkeiten in der Abdichtung des Unterbaus vor. Im freien Bereich unter dem Vorplatz sind großflächige Verfärbungen und Korrosionen an den Stahlbeton-Bauteilen und im Bodenbereich durch großflächige Abblätterungen des Putzes und des Anstriches im Boden- und Sockelbereich. Nach Angabe bilde sich nach Regenfällen regelmäßig stehendes Wasser.

Großflächige Verfärbungen der Wand über dem Sockelbereich,
Ortstermin 30.09.2021

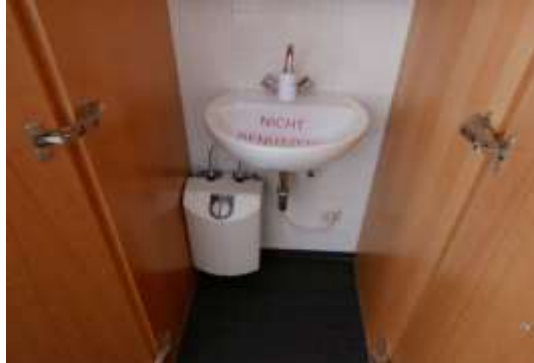
Foto V.0126

Hier befindet sich im Einbauschränk lediglich ein Waschbecken mit einen Elektro-Durchlauferhitzer für die Warmwasseraufbereitung. Schäden sind nicht bekannt. Unter dieser Ebene befindet sich unter dem Wasserstrang ein erheblicher Wasserschaden, deshalb kann das Waschbecken nicht benutzt werden.

Einbauschränk mit einem Elektro-Durchlauferhitzer und ein nicht benutzbares Waschbecken, Ortstermin 30.09.2021

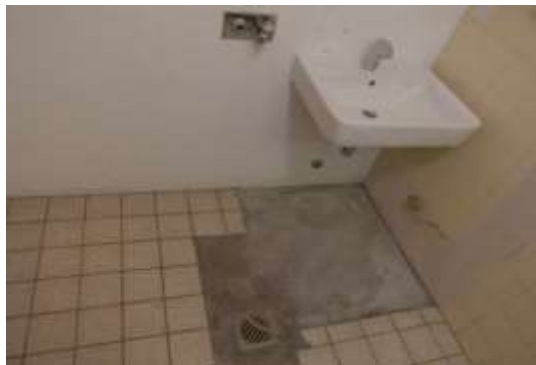
Foto V.0135

Wasseranschluss- und Abflussleitung ohne erkennbare Schäden.

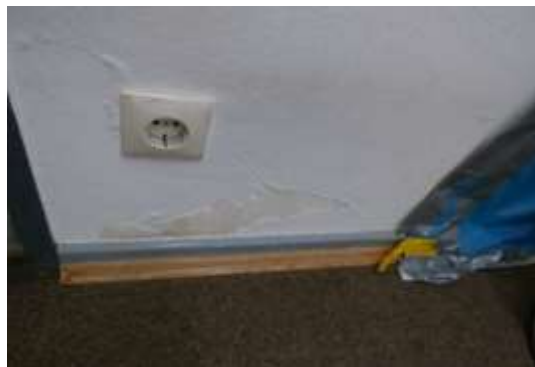
Foto V.0149

Abblättern der Putzflächen mit Anstrich über dem Sockelbereich, Ortstermin 30.09.2021

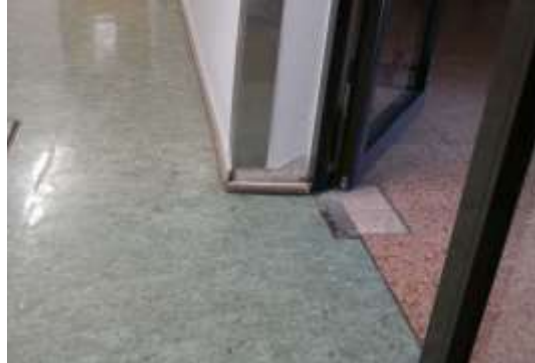
Foto V.0151

Abblätterungen der Putzflächen mit Anstrich über dem Sockelbereich,
Ortstermin 30.09.2021

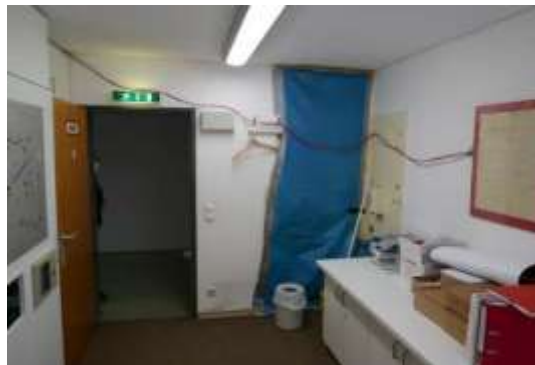
Foto V.0152

Eine großflächige Schadstelle mit abmontiertem Waschbecken ist in Wand 1, die Abwasser- und Frischwasserleitungen sind in einem Schacht geschosshoch freigelegt und mit Folie abgeklebt. Aufgrund des Wasserschadens entstanden Folgeschäden in diesem Raum sowie im Flurbereich vor dem Raum durch Blasenbildungen im PVC-Bodenbelag sowie abblättern der Putzflächen mit Anstrich über dem Sockelbereich. Der Bodenbelag ist jedoch nicht entfernt, die Folgeschäden sind nicht beseitigt.

Raum mit großflächige Schadstelle, Ortstermin 30.09.2021

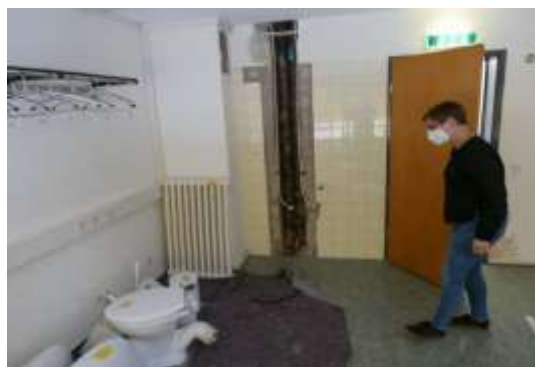
Foto V.0154

Muffen und der Bögen zeigen intensive Verfärbungen durch Korrosion bzw. Ablagerungen. Eine Muffe unmittelbar über dem Bodenbelag ist offensichtlich gerissen. Es liegt außerdem ein altes Bleirohr als Abflussrohr für das demontierte Waschbecken vor. Infolge des Wasserschadens sind Veränderungen in der Bausubstanz sowohl im Fliesenbelag der Wand 1 als auch neben der Tür in Wand 1, weiter Putz- und Anstrichablagerungen ca. 40 bis 50 cm hoch über dem Boden sichtbar.

Freigelegter Schacht und abmontierte Sanitärgegenstände,
Ortstermin 30.09.2021

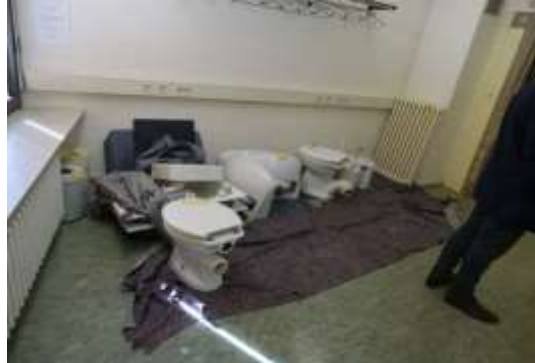
Foto V.0160

Lagerung der zurückgebauten Sanitärgegenstände,
Ortstermin 30.09.2021

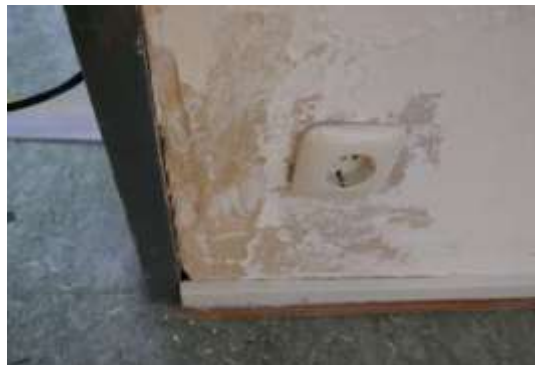
Foto V.0161

Ablätterungen der Putzflächen mit Anstrich über dem Sockelbereich,
Ortstermin 30.09.2021

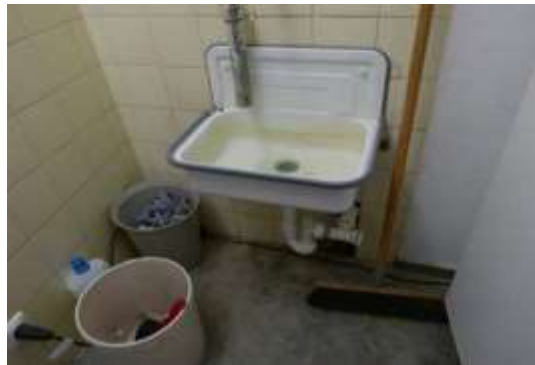
Foto V.0164

Ausgussbecken ohne erkennbare Schäden, Ortstermin 30.09.2021

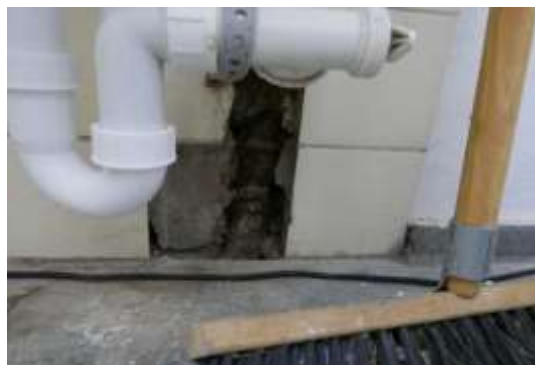
Foto V.0165

Freigelegte vertikale Abflussleitung ohne erkennbare Schäden,
Ortstermin 30.09.2021

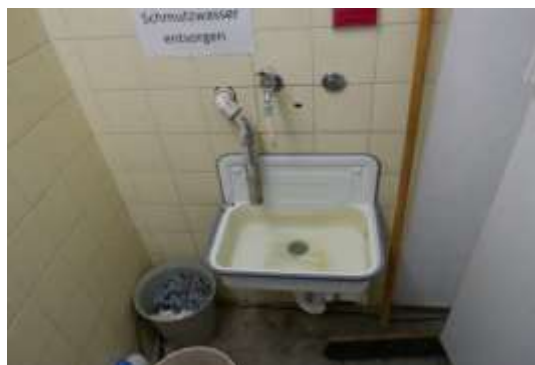
Foto V.0166

Ausgussbecken mit Wasserhahn ohne erkennbare Schäden,
Ortstermin 30.09.2021

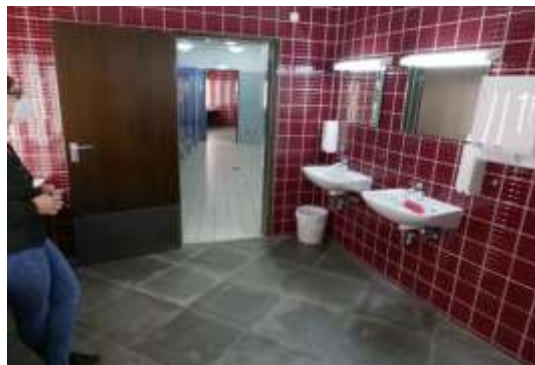
Foto V.0167

Waschbeckenbereich ohne erkennbare Schäden,
Ortstermin 30.09.2021

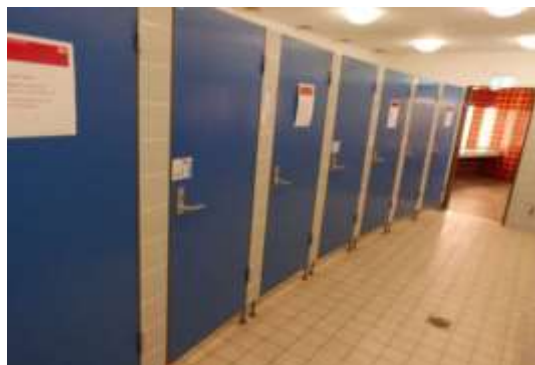
Foto V.0168

Toilettenbereich ohne erkennbare Schäden,
Ortstermin 30.09.2021

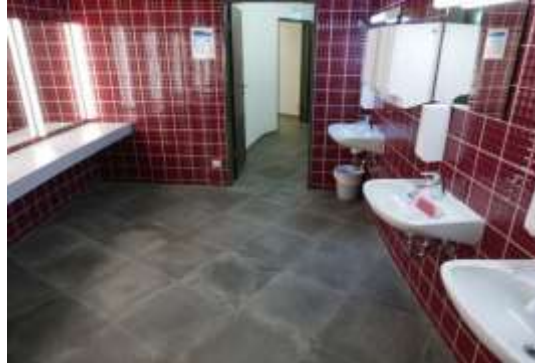
Foto V.0169

Eingangsbereich des Damen-WCs ohne erkennbare Schäden,
Ortstermin 30.09.2021

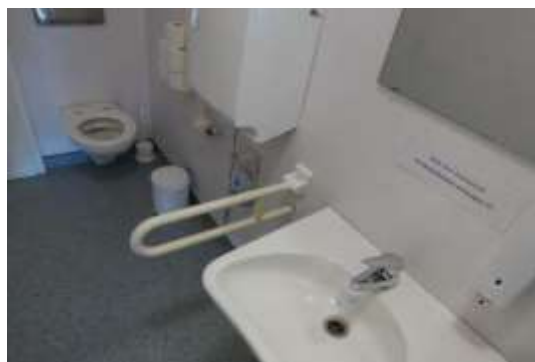
Foto V.0171

Sanitrgegenstnde, Bodenbelag und Wandbekleidung ohne erkennbare
Schden, Ortstermin 30.09.2021

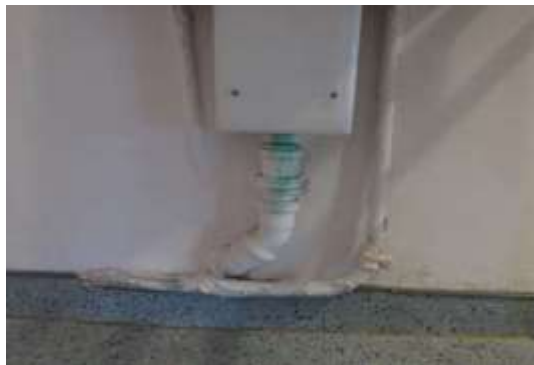
Foto V.0172

Hier liegen ebenfalls keine sichtbaren Schäden vor. Leitungsführungen unter dem Waschbecken sind zum Teil auf Putz verlegt und nicht ausreichend ummantelt. Weiterhin ist der Siphonbereich offensichtlich undicht.

Leitungsführung unter dem Waschbecken teilweise auf Putz verlegt und nicht ausreichend ummantelt, Ortstermin 30.09.2021

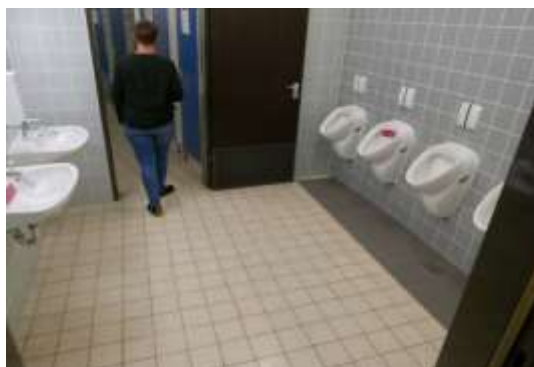
Foto V.0173

Pissoir- und Waschbereich der Herrentoilette ohne erkennbare Schäden, Ortstermin 30.09.2021

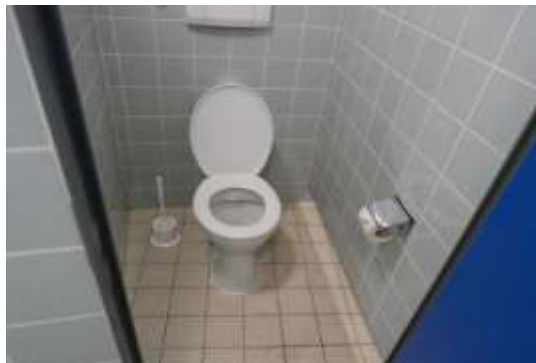
Foto V.0175

Toilette, Bodenbelag und Wandbekleidung ohne erkennbare Schäden,
Ortstermin 30.09.2021

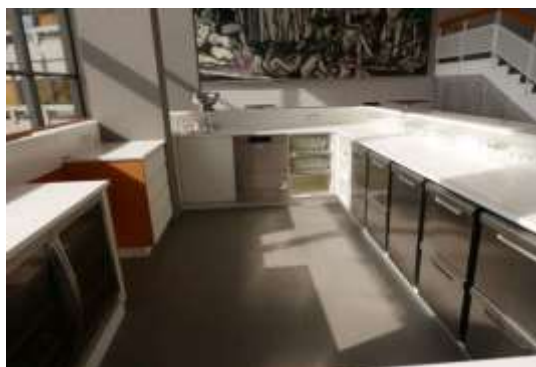
Foto V.0177

In der oberen Ebene des Foyers mit der großen Festverglasung nach Süden befindet sich eine Inseltheke mit Wasseranschlüssen für ein Spülbecken und eine Spülmaschine. Schäden sind nicht erkennbar.

Inseltheke im oberen Bereich des Foyers ohne erkennbare Schäden,
Ortstermin 30.09.2021

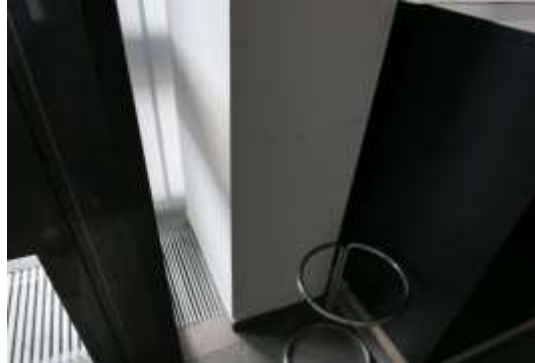
Foto V.0181

Verkleidetes Dachentwässerungsfallrohr, das etwa vor drei Jahren repariert wurde. Nach der Reparatur liegen keine erkennbaren Schäden mehr vor.

Verkleidetes Dachentwässerungsfallrohr, Ortstermin 30.09.2021
