Bauuntersuchung, Nutzungskonzept und Kostenschätzung

Objekt: Ehemaliges Nadlerhaus
Hauptstraße 4, 61389 Niederreifenberg

Auftraggeber: Landesamt für Denkmalpflege Hessen
Schloss Biebrich, 65203 Wiesbaden

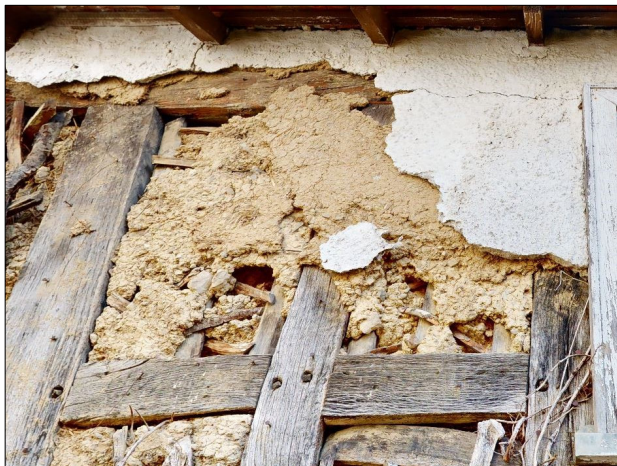
Der Fachwerkbau war ursprünglich einheitlich verputzt. Dies belegt eindeutig der auf der Rückseite teilweise noch vorhandene Strohlehmunterputz, welcher flächig ohne einen Schilf-Putzträger über die Balken gezogen wurde. Die heute noch großflächig überlieferten, in der untersten Schicht graugrün eingefärbten Putzschichten an der Straßenseite mit ihren Drahtarmierungen stammen wohl frühestens aus der Mitte des 19. Jahrhunderts.

- Abb. oben links: Bauzeitlicher Lehmunterputz, Trauffassade Rückseite
- Abb. oben rechts: Kalkputz mit Drahtarmierung, Trauffassade Straßenseite
- Abb. unten links: Ansicht von Südwesten
- Abb. unten rechts: Bauzeitliches Fenster, Trauffassade Rückseite

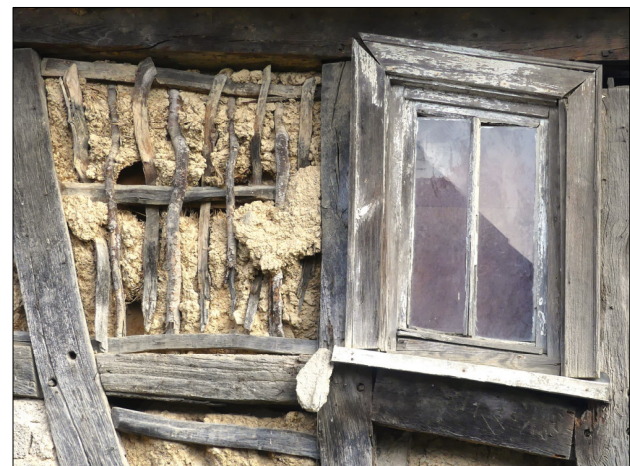
Auf der Rückseite hat sich noch ein bauzeitliches Fenster überliefert. Es repräsentiert einen in der zweiten Hälfte des 18. Jahrhunderts regional häufig vorkommenden einflügeligen Fenstertyp mit vertikaler, schmaler Holzsprosse. Ursprünglich waren die beiden Glasfelder wohl durch horizontale Bleisprossen geteilt.

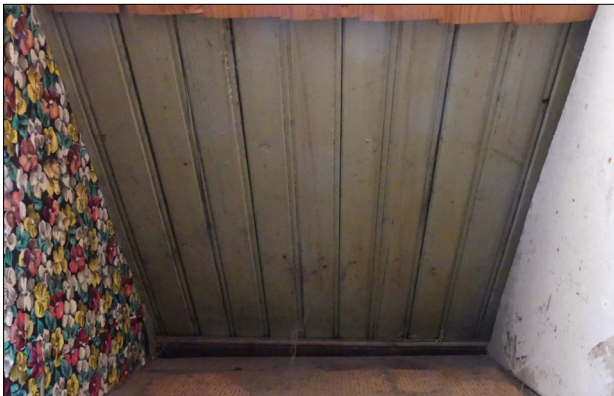
- Abb. oben links: Historische Holzverkleidung nach Abnahme neuzeitlicher N+F-Bretter im Dachgeschoss
Abb. oben rechts: Historische Holzverkleidung nach Abnahme neuzeitlicher N+F-Bretter im Flur
Abb. unten links: Dreiflügeliges Fenster der frühen Nachkriegszeit
Abb. unten rechts: Deckenputz mit verputzten Balken nach Abnahme Deckenverkleidung

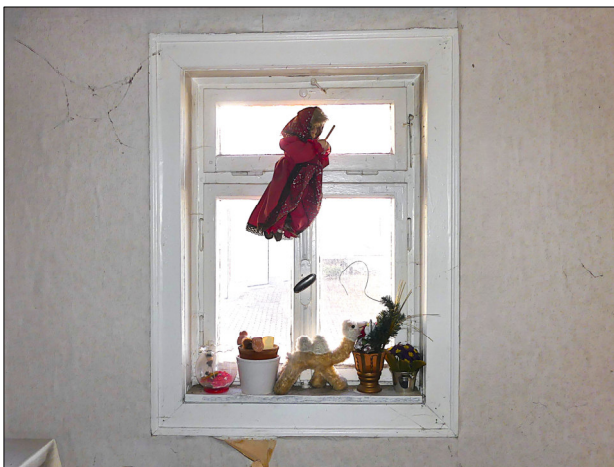
Neben dem bauzeitlichen Fenster an der rückwärtigen Traufseite ist noch ein gründerzeitliches Fenster mit originalen Beschlägen erhalten. Die anderen dreiflügeligen Fenster mit Kipp-Oberlicht wurden in der frühen Nachkriegszeit entweder in Anpassung an die alten Fenster erneuert oder umgebaut und mit in den Stulp eingelassenen Getrieben anstelle der aufgesetzten Basküle-Verschlüsse umgerüstet.

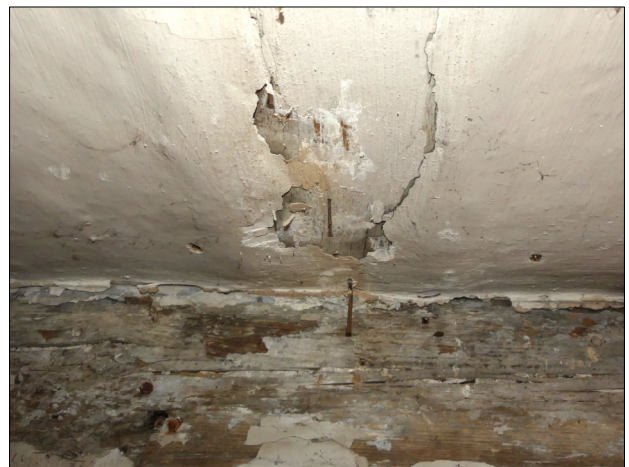
Unter den Deckenverkleidungen sind noch die originalen Kalkputze vorhanden. Diese weisen keine Farbfassungen auf. Die Deckenbalken sind mit den Gefachen einheitlich mit einer Kalkschlämme überzogen und zeugen von den ehemals einfachen Wohnverhältnissen.

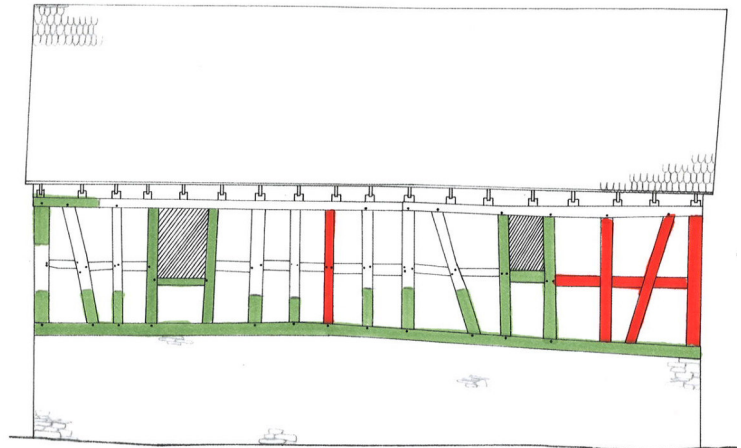
Die Giebelwände des Erdgeschosses sind an der Südfassade bereits vollständig und an der Nordfassade hälftig massiv erneuert. Dabei wurden an der östlichen Traufseite (Fassade zur Straße) auch die beiden Eckständer ausgebaut, bzw. abgesägt.

Abb. Mitte links: Detail Traufe Ost; am linken Bildrand massive Teilerneuerung am Eingangsbereich

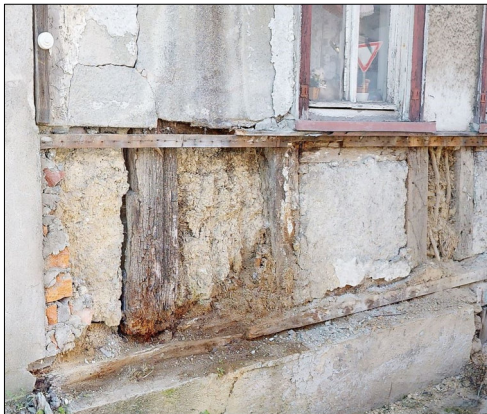
Abb. unten links: Massive Teilerneuerung Giebelwand Nord

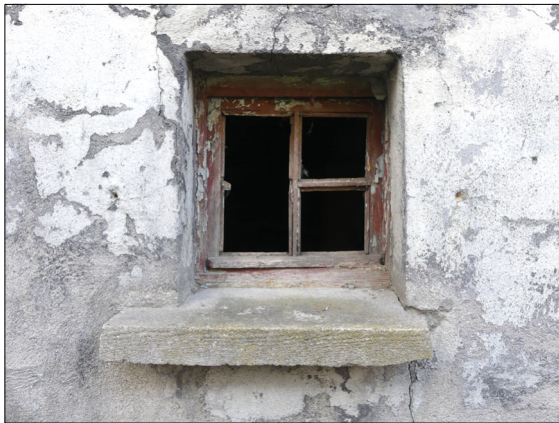
- Abb. oben links: Kellerfenster, erste Hälfte 20.Jh.
Abb. rechts: Südlicher Kellerraum; durch Pilzbefall geschädigte Balkendecke unter ehem. Bad
Abb. unten links: Nördlicher Kellerraum; oberflächlich durch Holzwurm geschädigte Balkendecke
