Bauuntersuchung, Nutzungskonzept und Kostenschätzung

Objekt: Ehemaliges Nadlerhaus
Hauptstraße 4, 61389 Niederreifenberg

Auftraggeber: Landesamt für Denkmalpflege Hessen
Schloss Biebrich, 65203 Wiesbaden

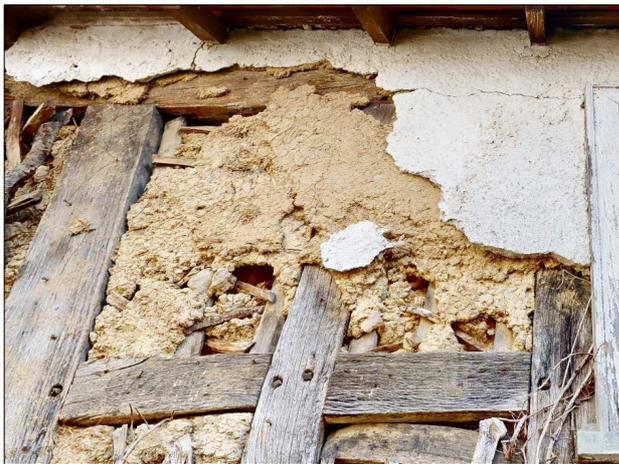
Der Fachwerkbau war ursprünglich einheitlich verputzt. Dies belegt eindeutig der auf der Rückseite teilweise noch vorhandene Strohlehmunterputz, welcher flächig ohne einen Schilf-Putzträger über die Balken gezogen wurde. Die heute noch großflächig überlieferten, in der untersten Schicht graugrün eingefärbten Putzschichten an der Straßenseite mit ihren Drahtarmierungen stammen wohl frühestens aus der Mitte des 19. Jahrhunderts.

- Abb. oben links: Bauzeitlicher Lehmunterputz, Trauffassade Rückseite
- Abb. oben rechts: Kalkputz mit Drahtarmierung, Trauffassade Straßenseite
- Abb. unten links: Ansicht von Südwesten
- Abb. unten rechts: Bauzeitliches Fenster, Trauffassade Rückseite

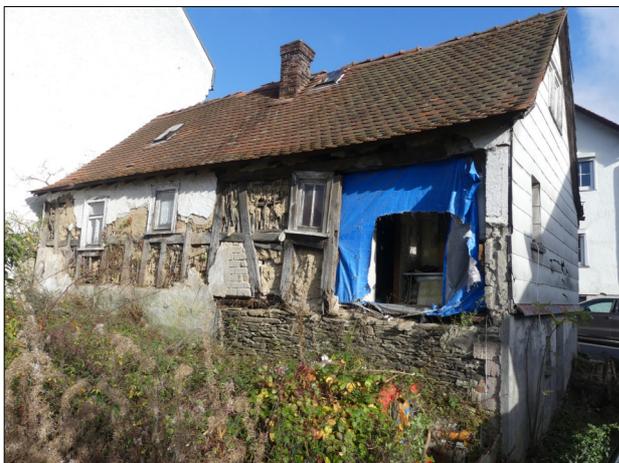
Die nach Westen gerichtete Außenwand der südlichen Hauszone ist bereits auf einer Länge von 4 Metern eingestürzt oder kurz davor. Die Verwitterungsspuren an den Holzoberflächen weisen darauf hin, dass die Fassade schon über einen längeren Zeitraum ohne schützenden Verputz dem Wetter ausgesetzt ist. Die abgängige Schwelle hat dazu geführt, dass die gesamte südliche Haushälfte abgesackt ist und im Fußbereich stark nach außen ausbaucht. Dadurch hat sich auch der Dachstuhl verschoben, was wiederum zur Auflösung der Zapfverbindungen der Sparen im Firstbereich führte. Die Fußpunkte der Pfosten und Streben sind nahezu alle durch Fäulnis geschädigt. Die Hölzer müssen hier angeschuht oder ausgetauscht werden.

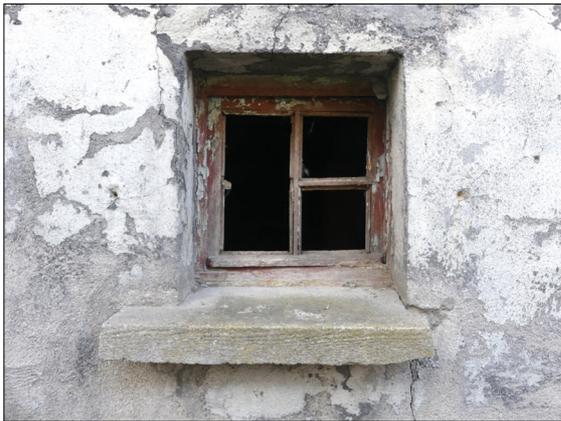
Abb. oben links: Kellerfenster, erste Hälfte 20.Jh.
Abb. rechts: Südlicher Kellerraum; durch Pilzbefall geschädigte Balkendecke unter ehem. Bad
Abb. unten links: Nördlicher Kellerraum; oberflächlich durch Holzwurm geschädigte Balkendecke
