# **Architekturbüro Dipl.-Ing. Stephan Dreier**

Anlage 2 zum Antrag auf Förderung  
Deutsche Stiftung Denkmalschutz

## **Bauuntersuchung, Nutzungskonzept und Kostenschätzung**

**Objekt:** Ehemaliges Nadlerhaus  
Hauptstraße 4, 61389 Niederreifenberg

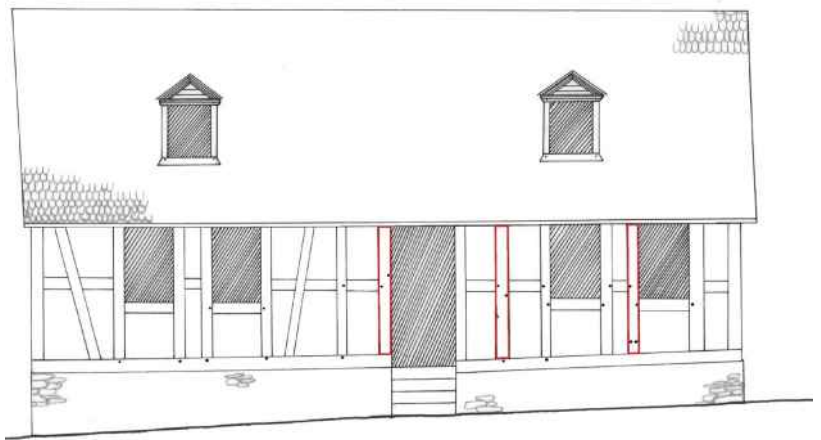
Abb. oben:  
 Ansicht Ost (Straßenseite)  
 Rekonstruktion des Gefüges  
 mit Kennzeichnung der Hölzer  
 aus Zweitverwendung

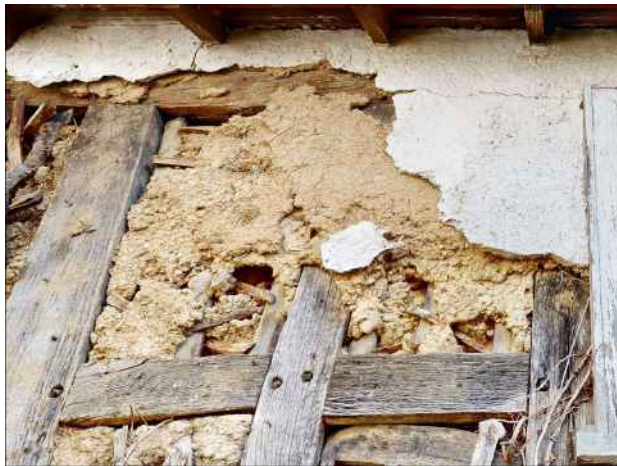
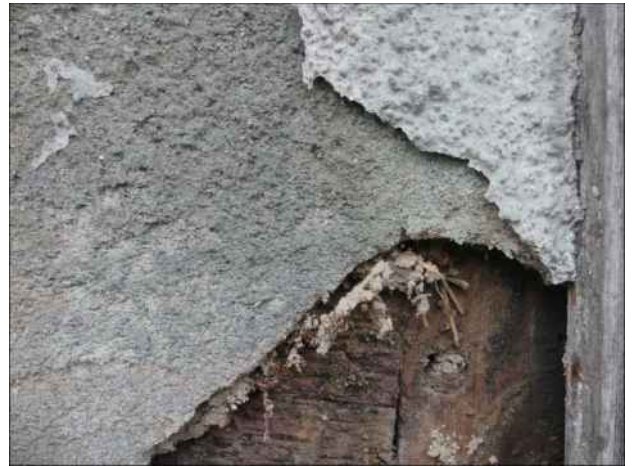
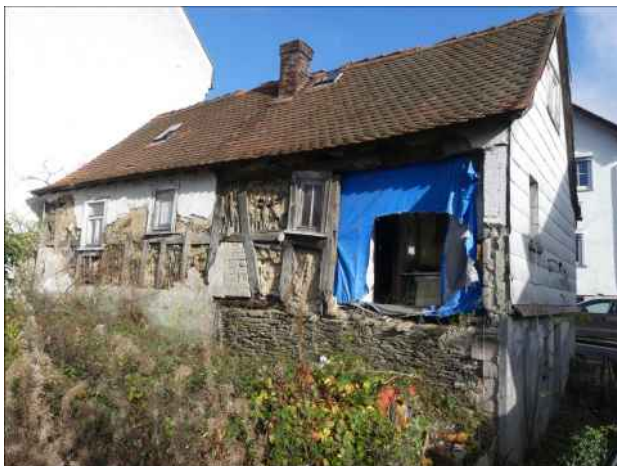
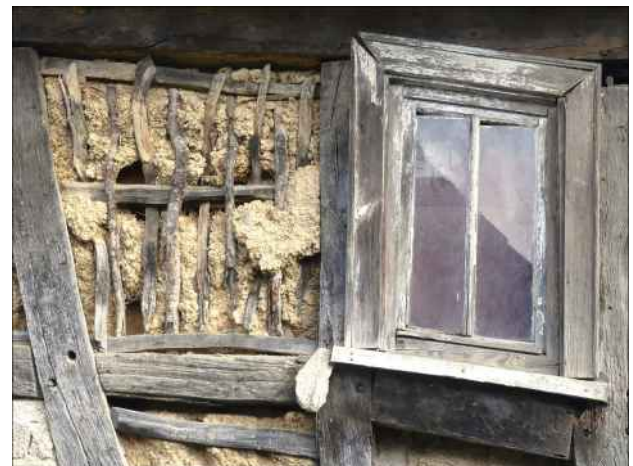
Abb. oben links: Bauzeitlicher Lehmunterputz, Trauffassade Rückseite  
Abb. oben rechts: Kalkputz mit Drahtarmierung, Trauffassade Straßenseite  
Abb. unten links: Ansicht von Südwesten  
Abb. unten rechts: Bauzeitliches Fenster, Trauffassade Rückseite

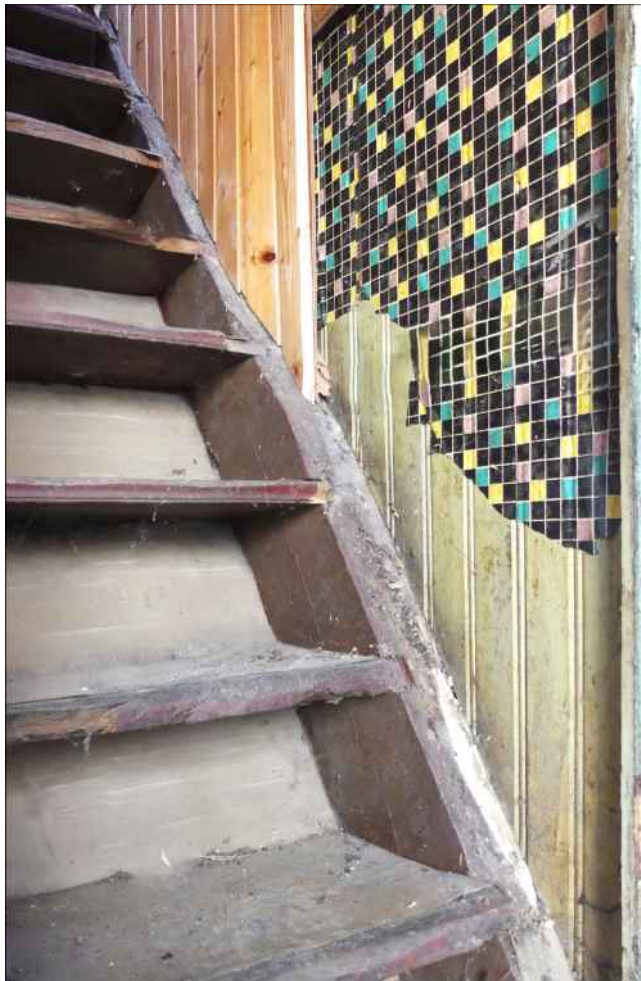
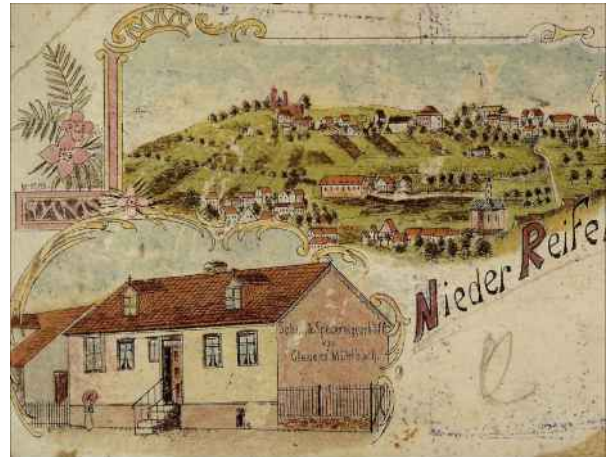
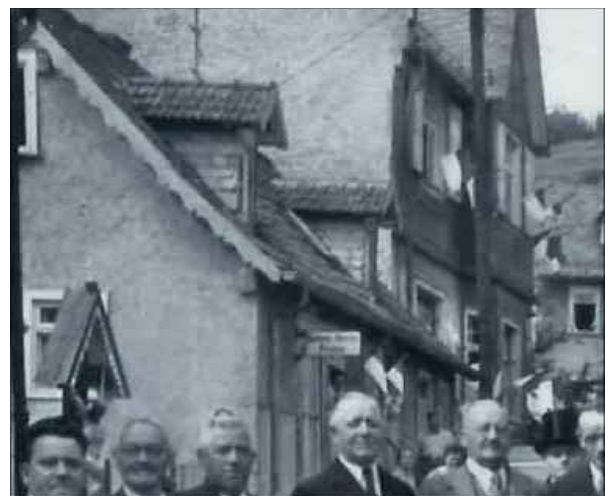
Abb. links: Bauzeitliche Einschubtreppe mit Holzverkleidung des 19. Jh.  
Abb. oben rechts: Historische Postkarte von 1904  
Abb. unten rechts: Ansicht von Südosten, Foto der 1930er-Jahre

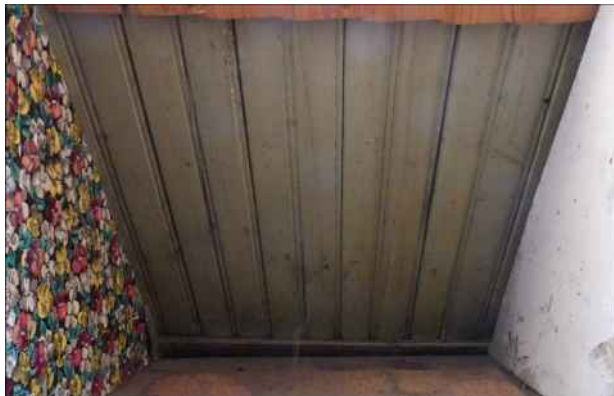
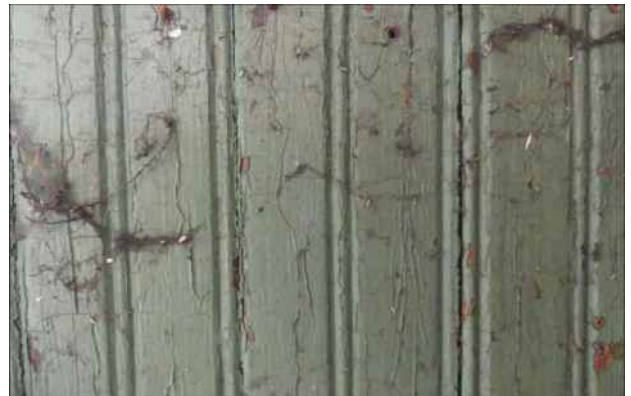
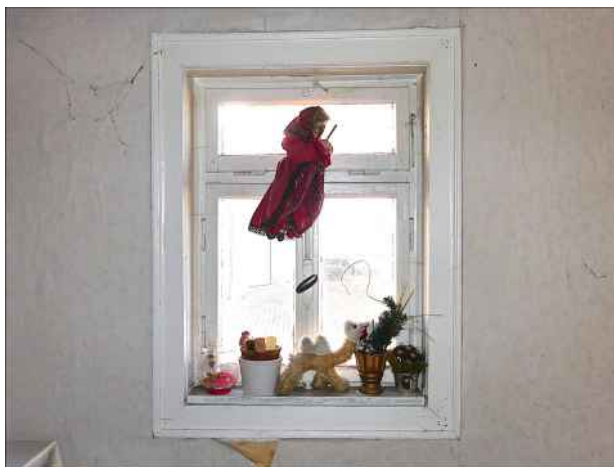
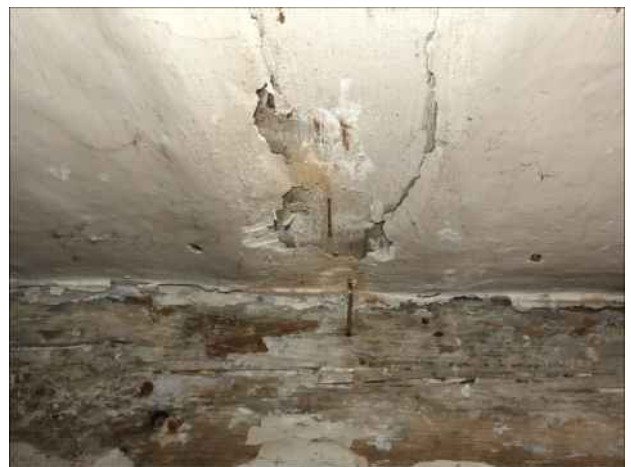
Abb. oben links: Historische Holzverkleidung nach Abnahme neuzeitlicher N+F-Bretter im Dachgeschoss  
Abb. oben rechts: Historische Holzverkleidung nach Abnahme neuzeitlicher N+F-Bretter im Flur  
Abb. unten links: Dreiflügeliges Fenster der frühen Nachkriegszeit  
Abb. unten rechts: Deckenputz mit verputzten Balken nach Abnahme Deckenverkleidung
