## Städtischer Friedhof in der Herbser Straße hier: Maßnahmenvorschlag für Wegebau und Begegnungsplatz

### Hauptweg / Begegnungsplatz

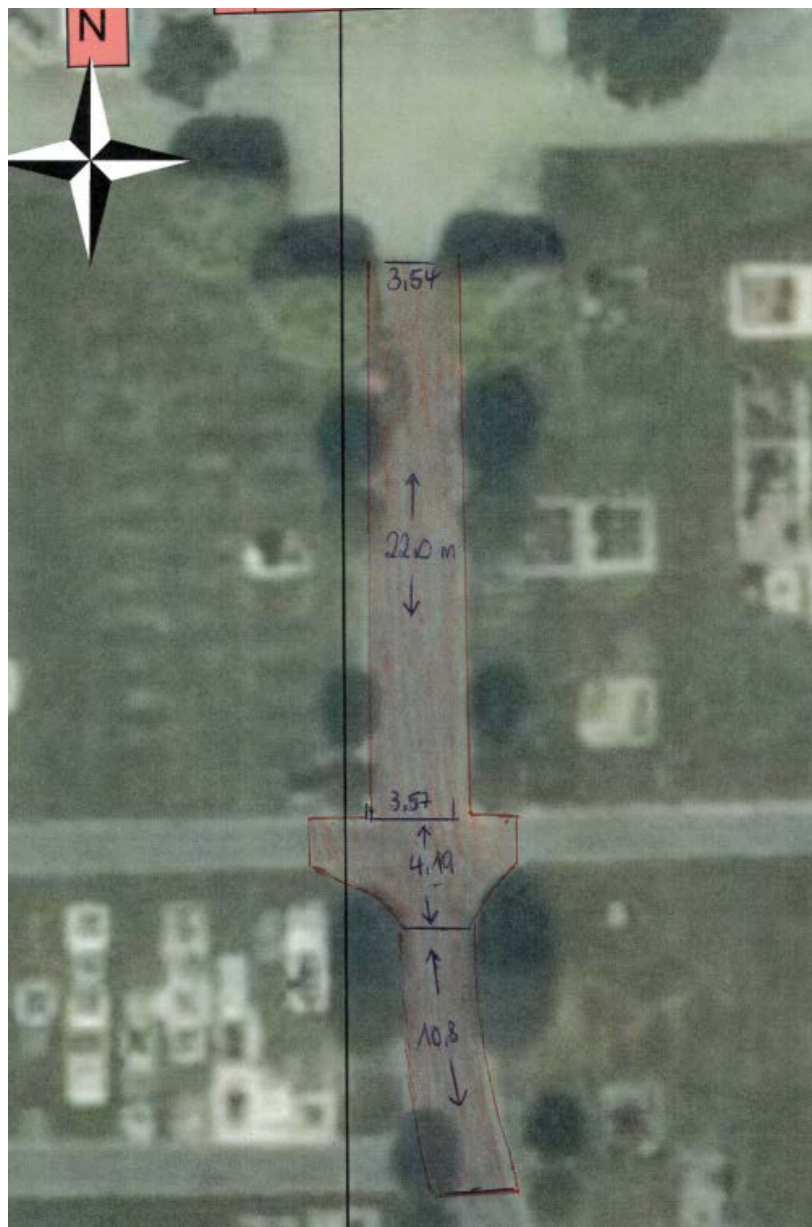
Der Hauptweg (welcher vom Eingang Herbser Straße zur Friedhofskapelle führt), auf dem der angedachte Begegnungsplatz errichtet werden soll, sollten in Pflasterbauweise erneuert werden. Folgender Ausbaubereich wird vorgeschlagen:

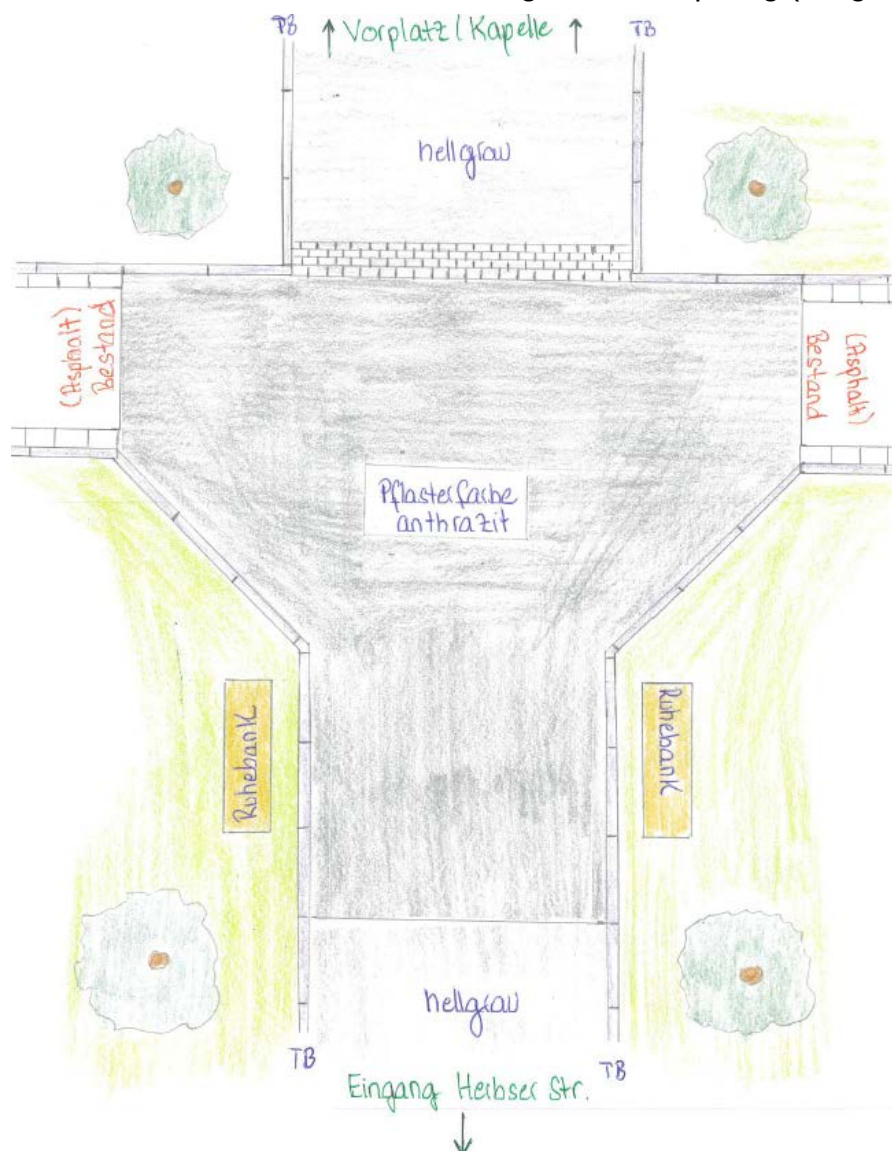
Der Hauptweg würde (wie im jetzigen Bestand) wieder im rechten Winkel (90°) auf den Querweg stoßen. Der Begegnungsplatz würde eine andere Pflasterfarbe (anthrazit) erhalten und unterscheidet sich so von dem davor und dahinterliegenden Hauptweg (hellgrau).
