Neubau einer Feuerwehrgerätehauses für die Feuerwehr Glashütten, Ortsteil Oberems

Erläuterungen zur Beschluss-Vorlage 589/GV/XIX

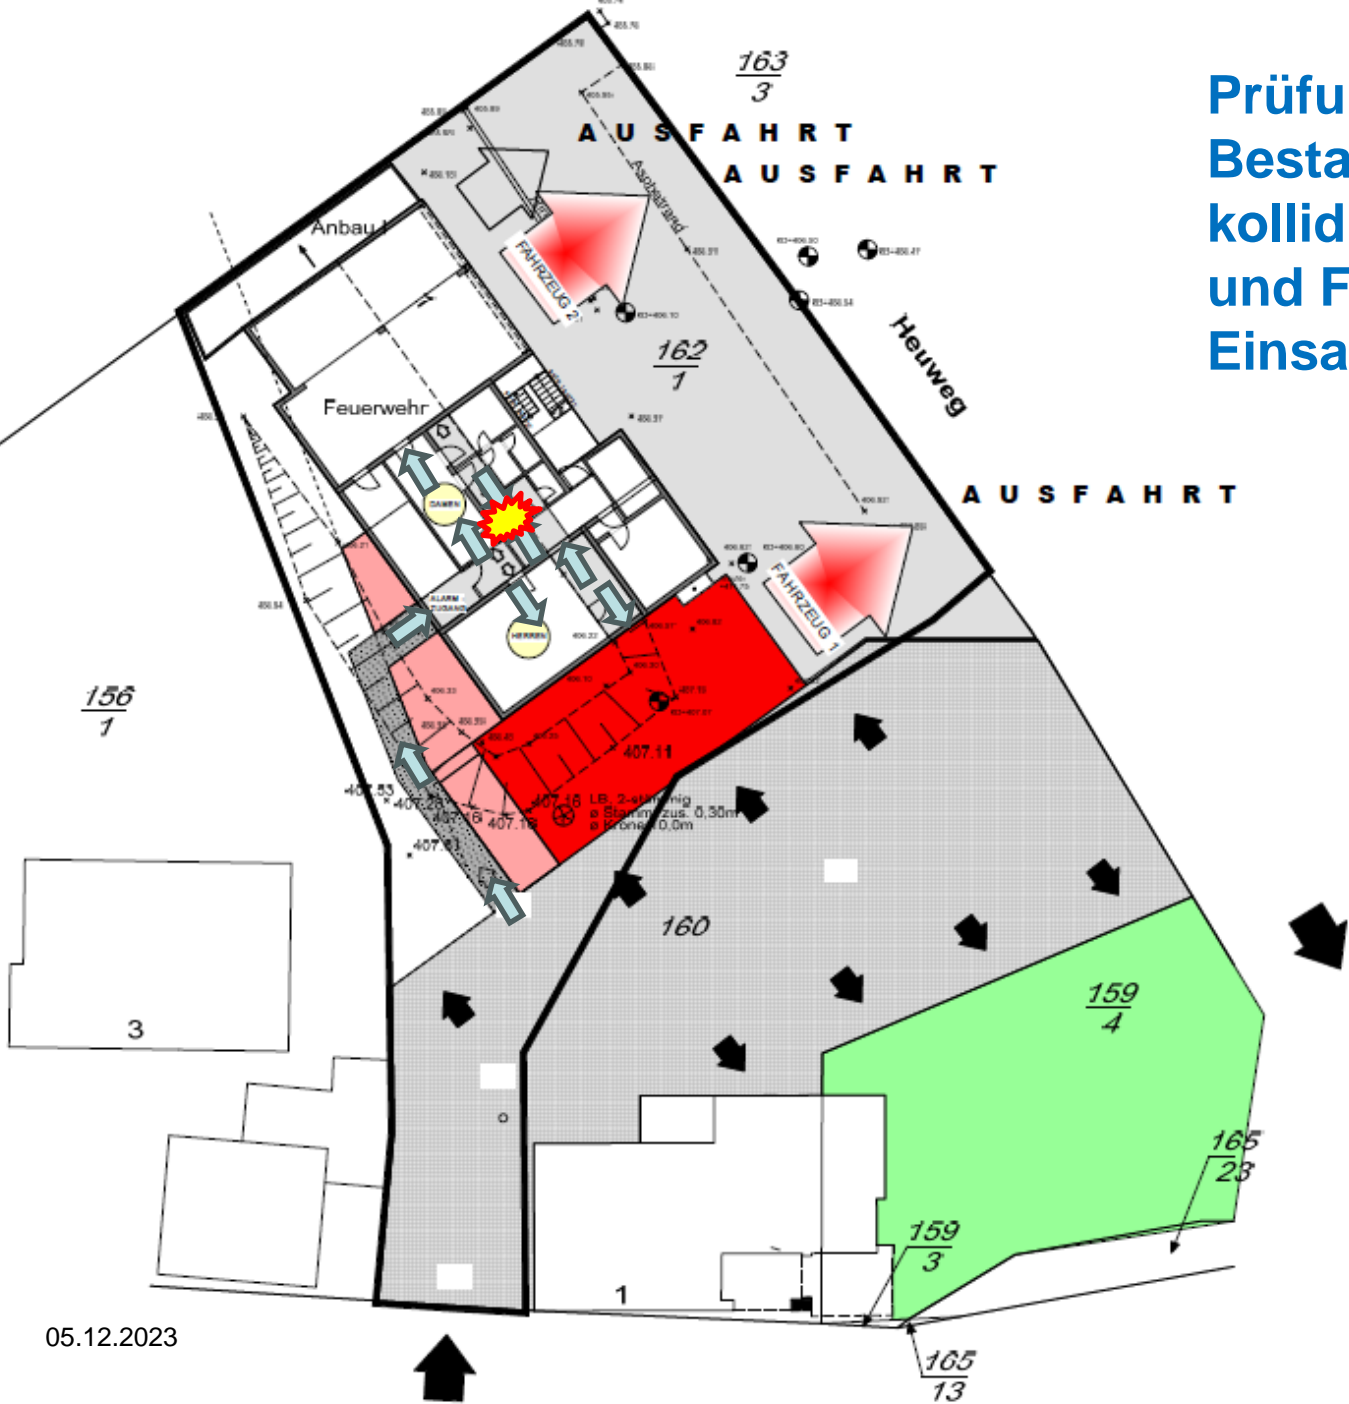
Prüfung Umbau Bestandsgebäude – kollidierende Lauf- und Fahrwege im Einsatzfall

- Kurzfristige Kostenersparnis gegenüber Neubau
- Keine arbeitsschutzkonforme Umgestaltung möglich:
 - Keine kreuzungsfreien Laufwege im Feuerwehrhaus
 - Weiterhin gefahreneigter Kreuzungsverkehr anrückende Einsatzkräfte vs. Ausrückende Fahrzeuge
 - Kontaminationsverschleppung im Feuerwehrhaus durch unzureichende Schwarz-Weiß-Trennung
- Reduzierung der Fläche der Herren-Umkleide um ca. 30 %
- Weiterhin Verkehrskonflikt zum Kita-Verkehr
- Keine Schaffung ausreichender Stellplätze möglich
- Keine langfristige Entwicklungsmöglichkeit mangels Reserveflächen
- Entfall des Spielplatzes
- Entfall stellplatzsatzungsnotwendige Stellplätze Altes Rathaus
