Variantenuntersuchungen
Ersatzneubau Feuerwehrhaus Haiger

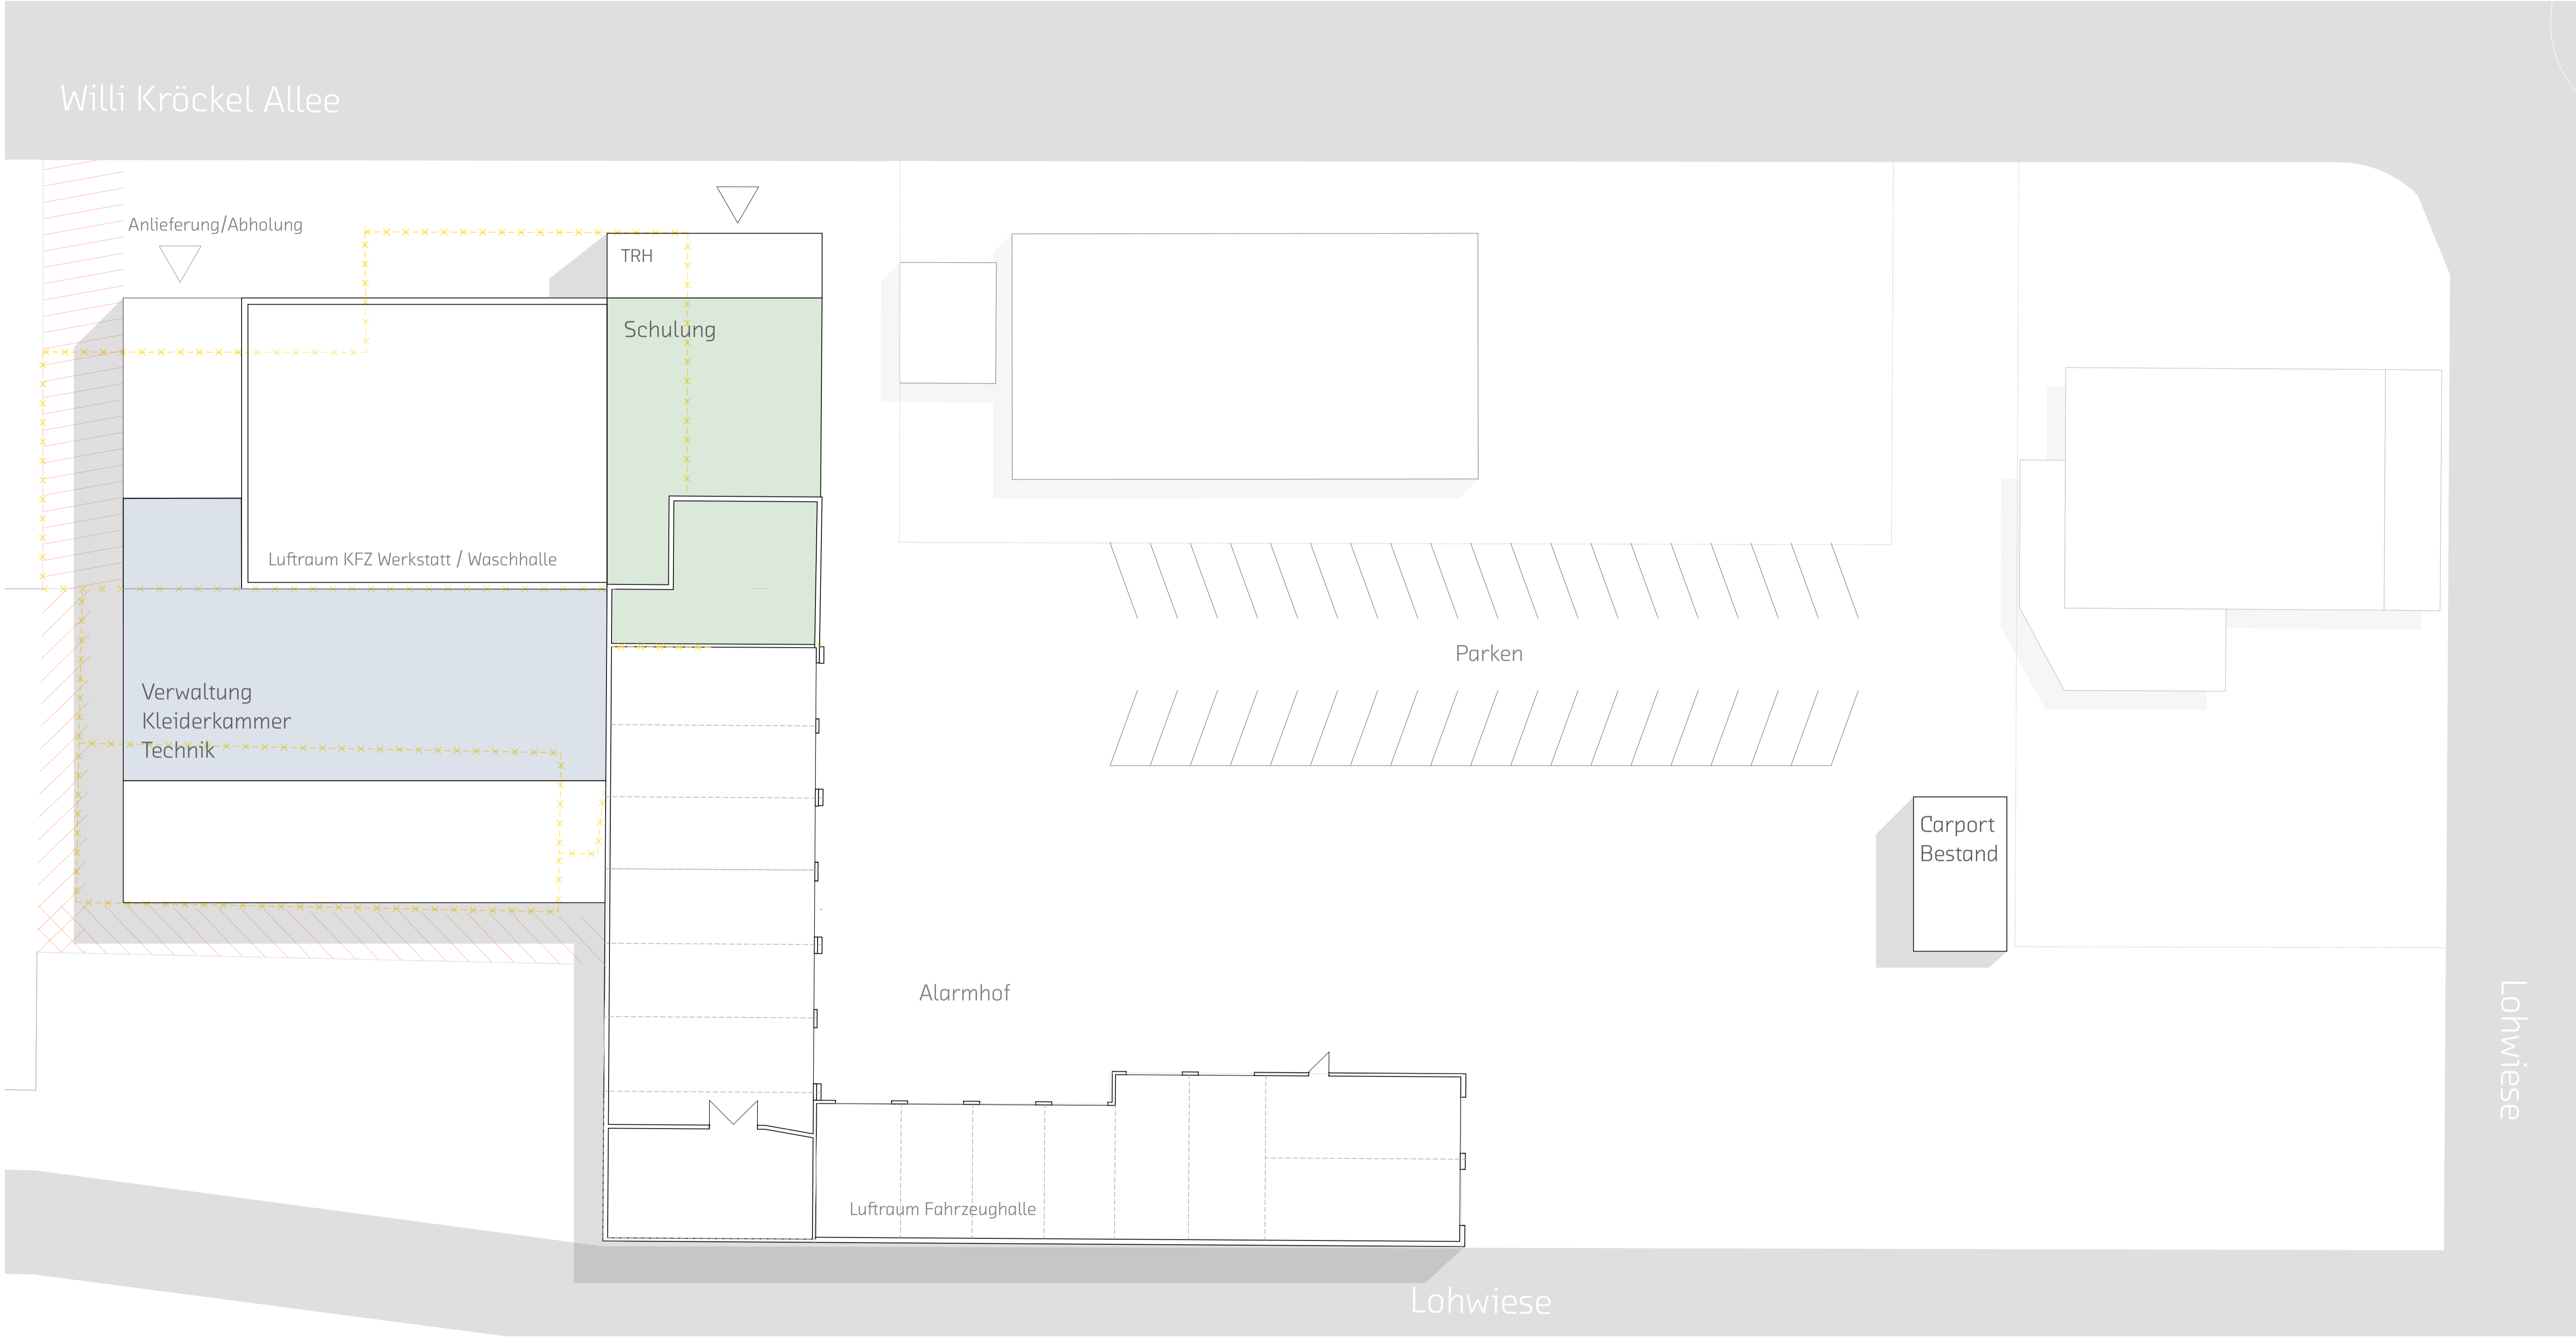
VARIANTE 02

- kompakter Anbau zur Willi Kröckel Allee
- Umkleiden nördlich der FZH
- überdachter Stellplatz für Anlieferung und Abholung
- kleines repräsentatives Foyer mit Zugang zur Schulung

- Erweiterungsflächen in Verlängerung der FZH denkbar
- geringere Beeinträchtigung des Alarmhofs

- große Interimslösung notwendig, Auslagerung des Umkleidebereichs
- keine Aufstockung auf FZH möglich (statisch)
- Umkleidebereich nicht erweiterbar!
- vorh. technische Gebäudeausrüstung (TGA) nicht ausreichend
- TGA muss komplett neu für den Bestand vorgehalten und installiert werden
- lange Wege innerhalb der Funktionsbereiche Werkstätten zur FZH
- lange Laufwege im Alarmfall
- Alarmwege kreuzen Einsatzwege (Gefahrenpunkt)
- beengte Stellflächen vor Werkstattsbereich zur Willi Kröckel Allee
- keine klare Trennung Alarmstellplätze und Alarmausfahrt

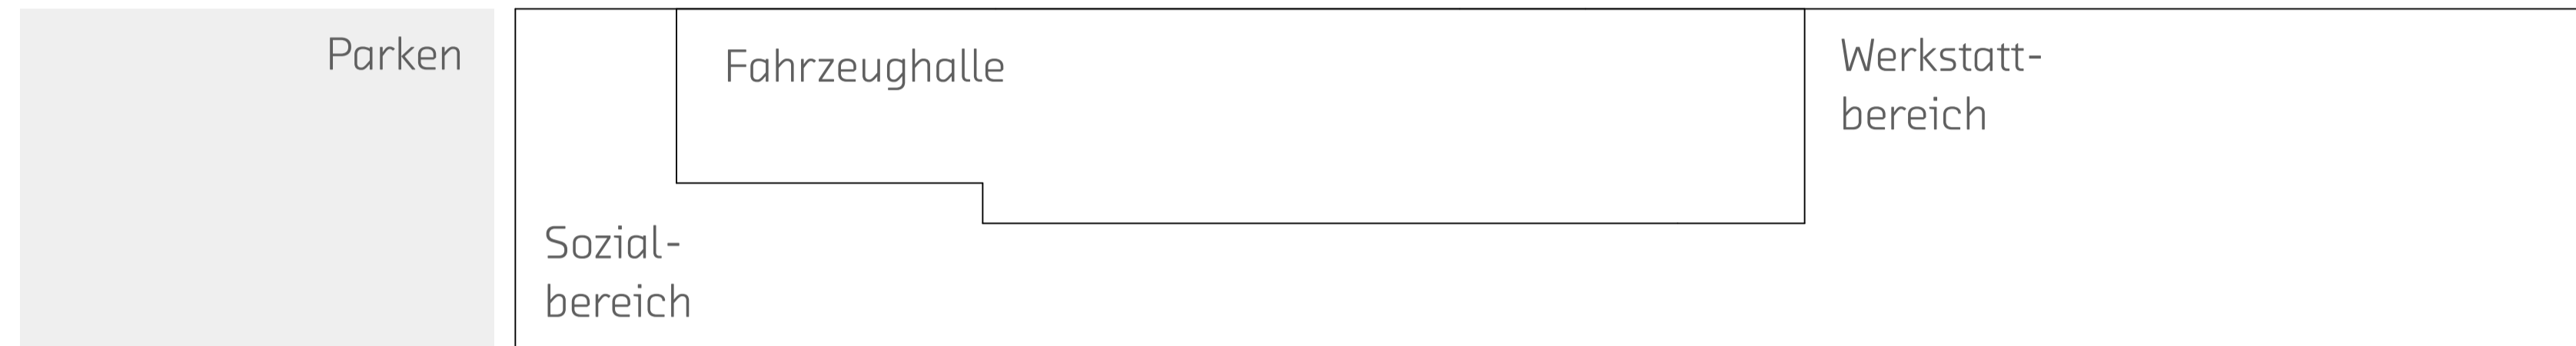
VARIANTE 03

- Neubau als Riegel
- Fahrzeughalle mit Alarmhof
- direkte Ausfahrt über Alarmhof
- Werkstattbereich mit Betriebshof und großzügigen Anlieferungs- und Abholungsbereich

- bei dieser Variante können alle notwendigen Anforderungen nach DIN 14092 und heutigen Standards erfüllt und berücksichtigt werden
- z.B. Pumpenprüfstand, Trockenraum für Einsatzkleidung, Fitnessraum, Anleiterstelle für Übungen, etc.

- optimale Funktionsanordnung
- optimale Schwarz/Weiß-Trennung
- kurze Wege im Alarmfall
- Trennung Alarmstellplätze und Alarmausfahrt
- große Hoffläche, viel Rangierfläche auch vor den Stellplätzen der Abrollcontainer
- im OG Erweiterungsfläche auf Werkstätten denkbar
- Erweiterbarkeit: Zukunftsfähig durch ausreichende umliegende Freiflächen
- optimale energetische Standards, optimierte Gebäudehüllfläche
- nachhaltiges gesamtheitliches Energiekonzept
- dadurch geringere Betriebskosten
- keine Interimslösung notwendig
- Vermarktung Altstandort möglich

- keine Weiternutzung des Gebäudebestands
